Øvrebøvegen 58, 5685 UGGDAL

**Herleg og sjeldan hytte i sjøkanten  
på Tysnes | Sol frå morgon til kveld

Velkommen til  
Øvrebøvegen 58!

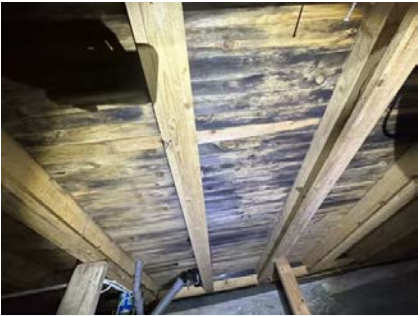
6.3 Krypkjeller

Eier opplyser at det var en lekkasje i vannrør i ca 1995. Dette pågikk en god stund før det ble oppdaget, og har medført skader på gulv og isolasjon mellom krypkjeller og 1. etasje. Lekkasjen er tettet, men følgeskadene er ikke utbedret med svertesopp og noe råteskader. Stubbloft (plater eller trebord som holder fast isolasjon på undersiden av bjelkelaget) mangler.

Det er fuktighet i krypkjeller. Det bør foretas tiltak for å redusere fuktighet i krypkjeller.

Bilde viser underside av bjelkelag/gulv i 1. etasje sett fra krypkjeller.

Overnevnte forhold bør utbedres. I tillegg anbefales det å prøve å redusere fuktighet i krypkjelleren, enten ved å gjøre tiltak på drenering av vann på oversiden av bygget, eller redusere fuktnivået i krypkjelleren ved å utbedre ventilering og fuktsikring mot grunnen.
