Gamle Åslandsvegen 29C, 4355 KVERNALAND

**Flott enebolig m/gode solforhold  
Barnevennlig & attraktivt  
boligområde  
Garasje med redskapsbod**

# Tilstandsrapport

## ENEBOLIG

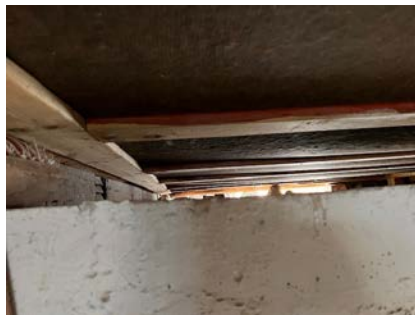
Krypkjeller

Forholdet indikerer mangelfull lufttetting og kan medføre trekk og varmetap. På grunn av begrenset tilkomst har det ikke vært mulig å foreta full inspeksjon av krypkjelleren, og skjulte forhold kan derfor ikke utelukkes.

Det er ikke påvist synlige tegn til fuktskader, råte eller sopp på tilgjengelige flater, men konstruksjonstypen og tilgjengeligheten gir økt risiko for fremtidige fukt- og kondensproblemer.

Utettheter med synlig isolasjon kan føre til varmetap, trekk og økt risiko for kondens i konstruksjonen. Over tid kan dette gi fuktskader, redusert isolasjonsevne og dårligere innneklima. Begrenset tilkomst gjør det vanskelig å avdekke eventuelle skjulte skader.

TG 2 (avvik grunnnet utettheter og begrenset inspeksjonsmulighet)

Nærmere undersøkelser dersom inngrep foretas, eller ved tegn til fuktproblematikk.
