Hop terrasse 6, 5232 PARADIS

**Enebolig i rolige og barnevennlige  
omgivelser | Ettertraktet  
beliggenhet på Hop | Oppussing  
må påregnes | Solrik tomt**

08.09.2025

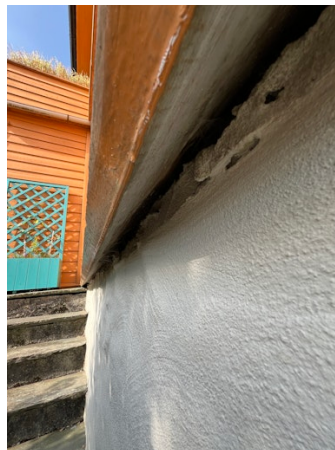
**Bilde:**

Det observeres sprekke i puss utenpå grunnmuren.

Grunnmur er oppført i stein og er pusset og malt utvendig, samt delvis innvendig. Det er registrert enkelte sprekker og riss i den utvendige pussflaten. Tiltak i form av overflatebehandling må påregnes.

Normal tid før utbedring av betongvegg eller murt vegg av blokker er 20-60 år.

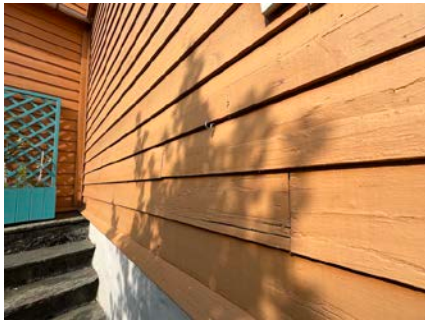
## Bilde

Lufting er ikke iht. dagens anbefalte løsninger, men de løsninger som var vanlig ved byggeår. Stedvis bærer kledningen preg av alder og oppsprekking.

**Yttervegger - fasader:** Lufting er ikke iht. dagens anbefalte løsninger, men de løsninger som var vanlig ved byggeår. Stedvis bærer kledningen preg av alder og oppsprekking. Utskifting av enkeltbord må påregnes.
