Hop terrasse 6, 5232 PARADIS

**Enebolig med gode utleie- og utviklingsmuligheter | Ettertraktet beliggenhet på Hop | Solrik tomt | Nær bybane**

# Enebolig med gode utleie- og utviklingsmuligheter | Nær bybane

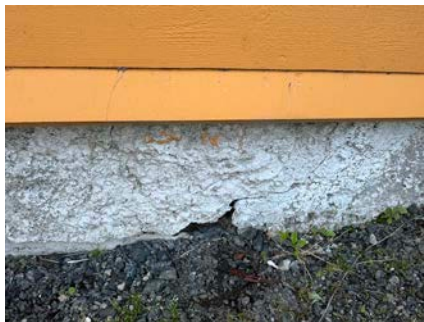
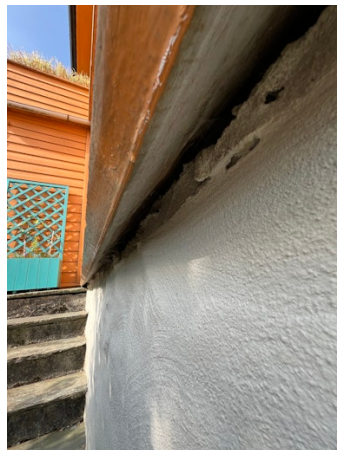
Det observeres sprekke i puss utenpå grunnmuren.

Grunnmur er oppført i stein og er pusset og malt utvendig, samt delvis innvendig. Det er registrert enkelte sprekker og riss i den utvendige pussflaten. Tiltak i form av overflatebehandling må påregnes.

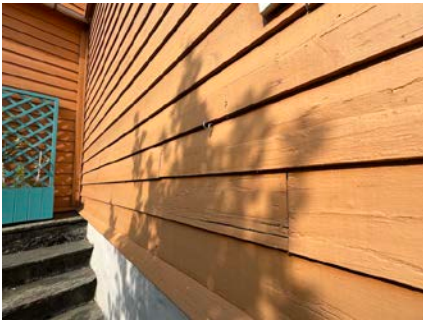
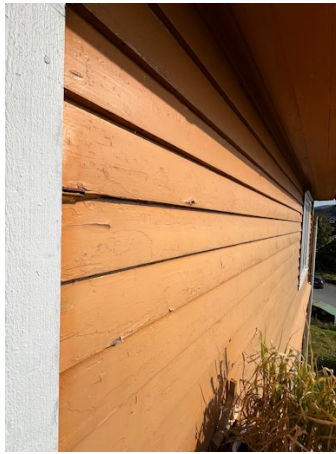
Lufting er ikke iht. dagens anbefalte løsninger, men de løsninger som var vanlig ved byggeår. Stedvis bærer kledningen preg av alder og oppsprekking.
