## Innholdsrik villa med sjel, på usjenert og solrik tomt i attraktive Eskeviken!

# Tilstandsrapport

gnr. 158, bnr. 19

Befaringsdato: 08.07.2025

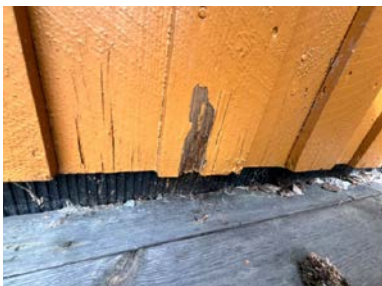
- Det er påvist spredte råteskader i bordkledningen.
- Bordkledning går stedvis nesten helt ned i terreng.
- Det er ingen musesperre i nedre kant av konstruksjon.
- Det er enkelte kledningsbord med råteskader, gjelder spesielt på sørvegg på vindfanget, men også enkelte øvrige bord som eks over vinduer på østvegg. Årsak er at kledningen ligger med for kort avstand fra terrassen og ingen luftespalte mot vannbrett på vinduer. Det mangler musesperre bak kledningen på kontrollerte steder og det er en del kledning med sprekker.

Råteskade

- Lokal utbedring bør foretas for å øke avstanden mellom terreng og bordkledning.
- Råteskadet trekledning må skiftes ut.
- Musesperre må etableres.

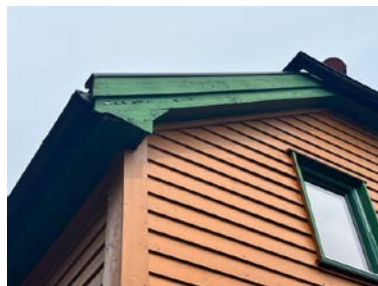
- Det er påvist andre avvik:
- Det er eldre fuktmerker på konstruksjonene og bordtroen. Vindskier er noe slitt og har skader.

Slitt vindski

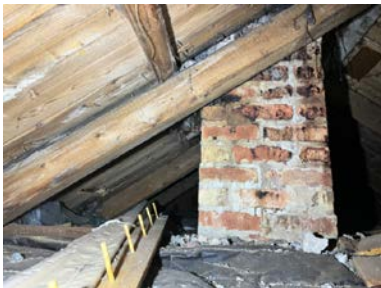
Fuktmerker

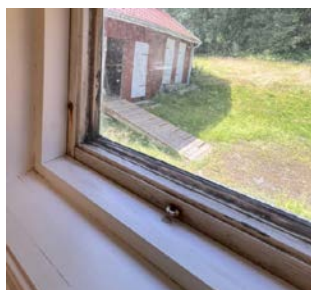
- Det er påvist avvik rundt innsettingsdetaljer.
  - Det er påvist tegn på innvendig kondensering av enkelte vindusglass.
  - Det er påvist vinduer med fukt/råteskader.
  - Omramming er montert uten luftespalte ned mot vannbrett, medfører økt risiko for råteskade på omrammingen og økt behov for vedlikehold. Anbefalt avstand i byggdatablad 523.701 er minimum 6mm spalte. Det er flere vinduer med råteskader og skader av kondensvann. Innvendig kondensering på glass er vanlig og kommer av for lite utlufting. Dette sliter og medfører råteskader på vinduskarmer og glassrammer.
- Tiltak:
- For å lukke avvikene må omrammingen kuttet slik at det blir luftespalte mot vannbrett, vinduer med råteskader må byttes og det må gjøres tiltak med ventileringen.
- Kostnadsestimat : 50 000 - 100 000

Skader av kondensvann.

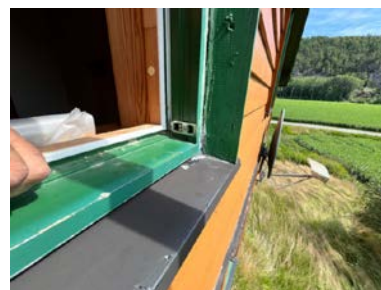
Omremming

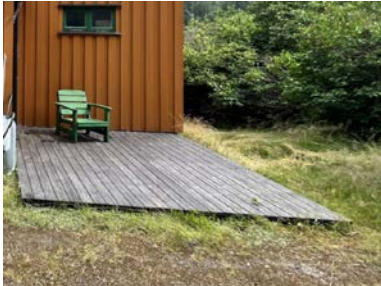
Slitt overflate og noe skjevheter.

Oppretting og overflatebehandling må utføres for å lukke avviket.

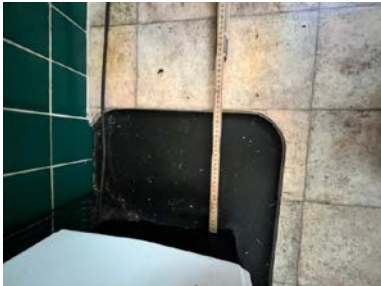
- Det er påvist sprekker og/eller riss i pipe.
- Det er påvist andre avvik:
- Ubrennbar plate på gulv under ovn på kjøkken er ikke stor nok, kravet er at den skal dekke gulvet minst 30 cm ut foran ovnen. Brennplater inne i ovn på kjøkken er løsnet.

Sprekk i pipe

- Det må foretas lokal utbedring.
- Det må monteres en større plate på gulv og brennplater i ovn må utbedres for å lukke avviket, ovnen er gammel, usikkert om det kan skaffes nye deler. Parafin fyring er ikke lenger lovlig, om kaminen skal benyttes må den bygges om, og det vil ikke lønne seg, bør fjernes. Sprekker i pipe bør undersøkes ytterligere.

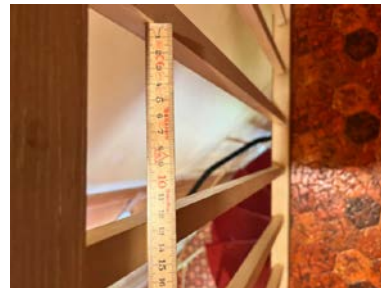
Store åpninger i rekkverk rundt trappeåpning.

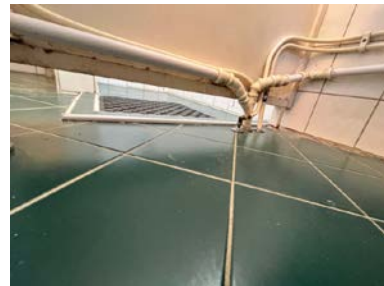
- Det er påvist at flisfuger har riss/sprekker.
- Det er vindu/dør med ikke fuktbestandige materialer i våtsonen (ved vask, dusj, badekar, osv.), løsningen eller byggematerialet er uegnet.
- Det er påvist svertesopp i silikonfuger.
- Vindu er plassert i det som defineres som våtsone og har trekarmer/foringer og listverk som påvirkes av fukt.

Sprekk i fuge i våtsone.

- Dersom det ikke gjøres tiltak, kan dette medføre oppfukting, oppsvelling og forringelse av materialer over tid og fuktskader på tilstøtende konstruksjoner.
- Rommet må renoveres for å tilfredsstille dagens krav til våtrom. Kostand for renovering av vegger medtatt her.

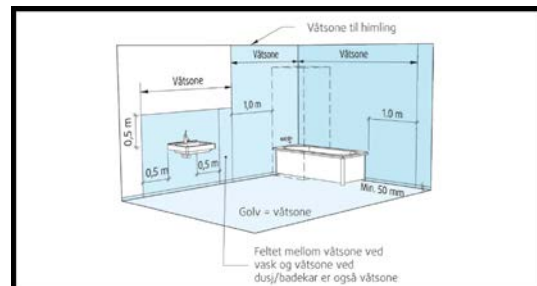
Omfang våtsone.

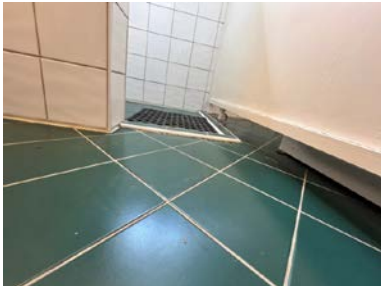
- Det er mulighet for at det kan forekomme vannlekkasje på våtrommet hvor vann ikke vil gå til sluk.
- Det er påvist at flisfuger har riss/sprekker.
- Det er påvist at noen fliser har bom (hulrom under).
- Det er påvist avvik i fallforhold til sluk i forhold til krav i forskrift på byggetidspunktet.
- Det er påvist sprekker i fliser.
- Det er ikke etablert fall til sluket i rommet, eventuelt lekkasjevann utenfor dusjnise vil kunne renne ut av rommet på grunn av en forhøyning på gulvet ved dusjnisen. Oppkant under døren har omtrent samme høyde som forhøyning ved dusjnise. Det er fliser med hulrom/bom og det er fliser som er sprukket.

Forhøyning ved dusjnise.

- Det må foretas utbedring av fallforhold.
- Eventuelt lekkasjevann fra utstyr utenfor dusjsone vil ikke ha en naturlig vei til sluket. Dette kan føre til at vann samler seg på gulvet og potensielt renner ut av rommet eller

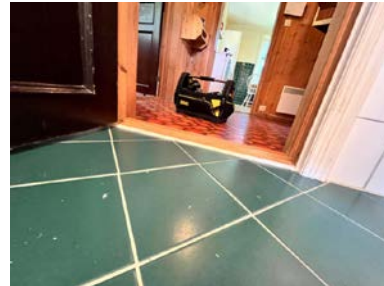
- Det er anslagsterskel på døren, medfører lite tilluft til rommet. Manglende tilluft til rommet medfører at rommet får en unødvendig fukt belastning fordi at det tar lang tid å ventilere ut fuktig luft, dette påvirker og sliter på rommet inkludert innredningen.

Oppkant under dør.

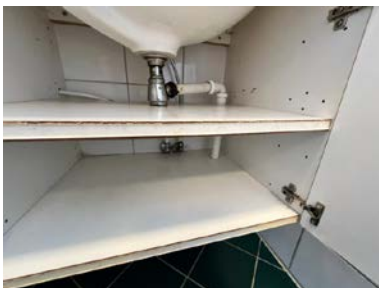
- Det er påvist skader på innredning.
- Skyllekar inkludert blandebatteri er trolig fra da badet ble etablert i 1975, øvrig innredning og utstyr er byttet ut men usikkert når.

Fuktsvelling på skapskrog

Det meste må påregnes byttet i forbindelse med renovering av rommet.

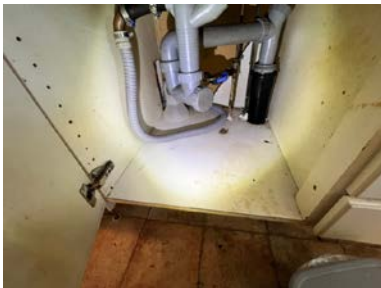
- Det er påvist fuktskjolder i overflater.  
- Det er noe bruksmerker og fuktmerker på innredningen. Hvitevarer har varierende alder, det ble ikke testet om de fungerer.

Noe fuktmerker på skap skrog i benkeskapet.

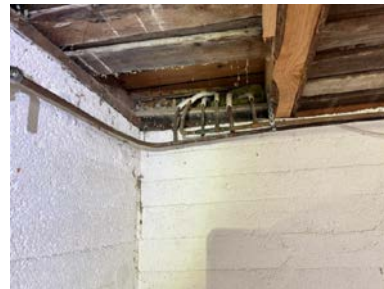
- Mer enn halvparten av forventet brukstid er passert på innvendige vannledninger.  
- Det er irr på rør.  
- Det er påvist at vannrør som er utsatt for kulde har mangelfull isolering.  
- Kobber rør har en forventet levetid på ca 50 år før en må forvente at det oppstår feil og mangler som må utbedres. Det er noe irr på røranlegget, dette vil på sikt medføre lekkasjer og redusert levetid. Røranlegget er lagt slik at det kan påvirkes av frost, det

Irr på rør, uisolert

- Tidspunkt for utskiftning av vannledninger nærmer seg.
  - Det er ikke behov for utbedringstiltak siden anlegget fungerer i dag, men ut ifra alder kan skader plutselig oppstå på eldre anlegg.
  - I forbindelse med oppgradering av våtrom vil det være naturlig med utskiftning av rør.
- Kostnadsestimat : Ingen umiddelbar kostnad

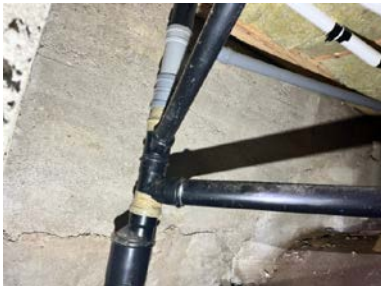
- Grunnmuren har sprekkdannelser.

Sprekk i grunnmur

Det er ikke behov for strakstiltak.
