Nedre Steinvikveg 23, 7725 STEINKJER

**Steinvika - Enebolig med unik  
beliggenhet ved fremste rekke!  
Boligen er påkostet de senere år. 2  
bad, 2 stuer og 3 soverom**

Befaringsdato: 04.11.2025

Rapportdato: 25.11.2025

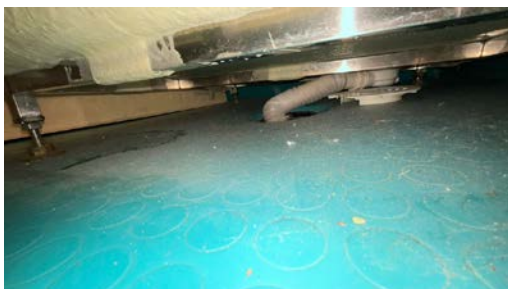
- Konsekvensen er at det kan oppstå fuktskader i konstruksjonen bak overflatematerialet. Vann kan trenge inn gjennom utette rørgjennomføringer og forårsake fuktskader ved fukttilførsel gjennom enten bruksvann eller lekkasjevann.
- Det må foretas utbedring for å unngå fuktskader i konstruksjonen.
- Tilgang til sluk må bedres både for inspeksjon og rengjøring.
- Når sluket har begrenset tilgang, er det vanskelig å rengjøre sluket og å inspisere den for å oppdage skader i membranen/fuger rundt sluket, som er avgjørende for å forhindre lekkasjer.

Det bør utføres korrekt tetting av rørgjennomføring i gulv.

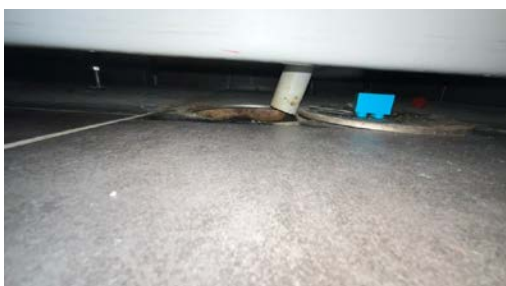
- Det må foretas utbedring for å unngå fuktskader i konstruksjonen.
- Andre tiltak:
- Tilgang til sluk må bedres både for inspeksjon og rengjøring.
- Konsekvensen er at det kan oppstå fuktskader i konstruksjonen bak overflatematerialet. Vann kan trenge inn gjennom utette rørgjennomføringer og forårsake fuktskader ved fukttilførsel gjennom enten bruksvann eller lekkasjevann.
- Når sluket har begrenset tilgang, er det vanskelig å rengjøre sluket og å inspisere den for å oppdage skader i membranen/fuger rundt sluket, som er avgjørende for å forhindre lekkasjer.

Utette rørgjennomføringer må tettes.
