**NESTTUN | Bolighus med 4  
boenheter og høyt  
inntekspotensiale sentralt på  
Nesttun med nærhet til "alt"!**

# Tilstandsrapport

# gnr. 42, bnr. 277

Befaringsdato: 20.04.2026

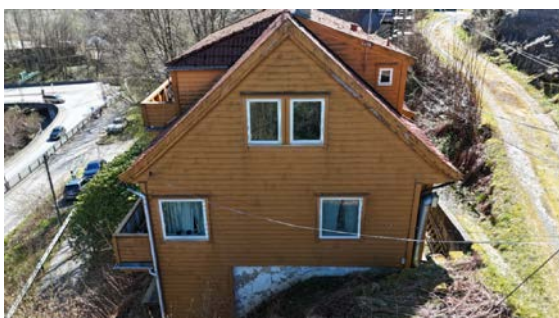
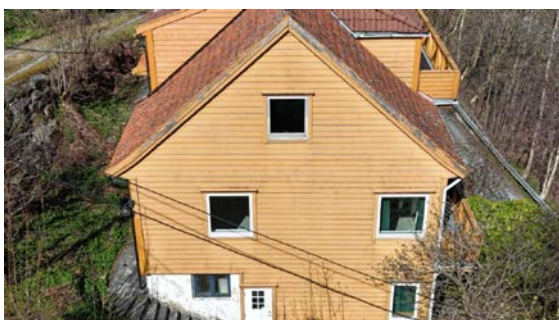
### TG 2 Veggkonstruksjon

Det er stedvis skader på eller manglende musebånd i underkant.

Det må påberegnes spyling og maling av fasade. Utskiftning av enkelt bord som vindskier må påberegnes.

Det bør monteres musebørste der musebånd er skadet eller mangler.
