# Pen enebolig med utleieleilighet og garasje, beliggende åpent og solrikt til i Rogne.

# Tilstandsrapport

Befaringsdato: 01.04.2025

Rapportdato: 16.04.2025

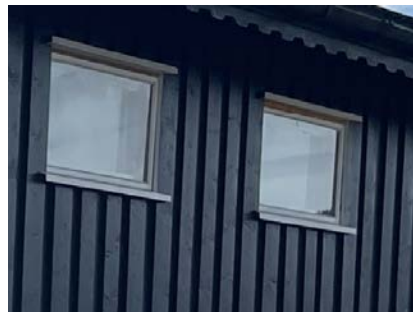
Vindu med værslitt/sprekker i treoverflate

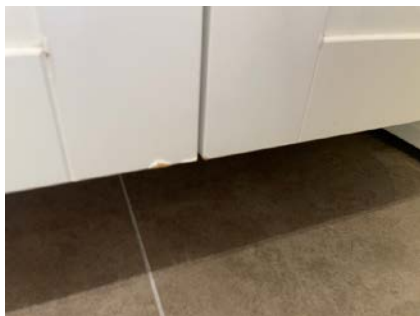
Eksempel på svelling i fronter

- Skadede deler av innredning/utstyr må skiftes ut/utbedres.
