Elghøgda 15, 2460 OSEN

**Lekker, lun hytte (2022) m/gode
kvaliteter & helhetlig preg. Unik
beliggenhet. Nydelig utsikt. Anneks
Skiløyper rett ved**

Samlet vurdering

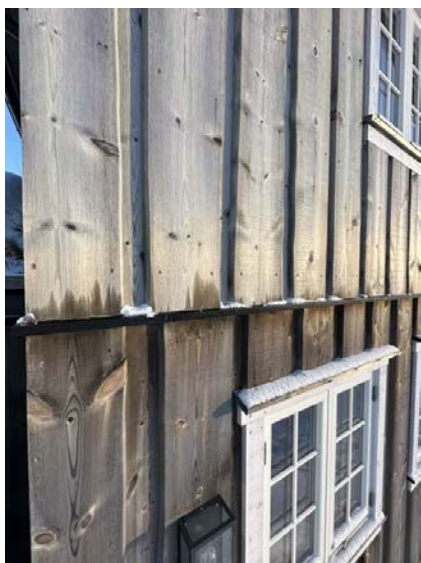
Større avstand mellom kledning og beslag anbefales etablert for å unngå fuktopptrekk.

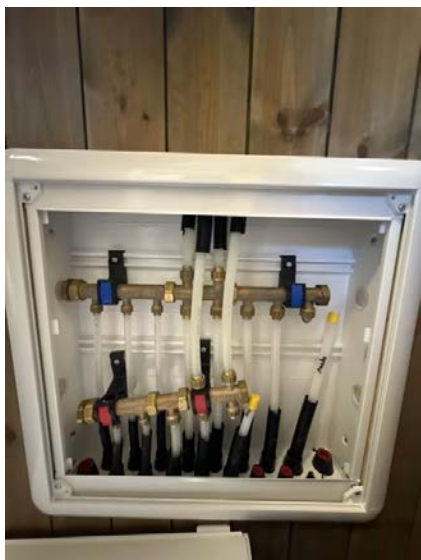
Vannrør med rør i rør system fra fordelerskap plassert i bod og frem til sanitærinstallasjoner på badetrom, toalettrom og kjøkken. Nederste fordeler er løs. Må festes tilstrekkelig.

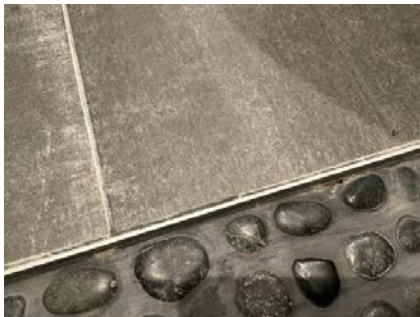
Det registreres riss / sprekker i flisfuger på gulv i dusjsonen. Lokal utbedring må påregnes.

Viser sprekker i fuger i dusjsonen. Lokal utbedring må påregnes.

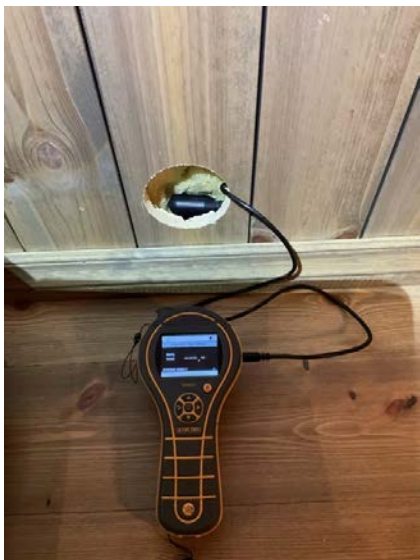
Det er foretatt hulltaking med 73 mm hullbor fra tilstøtende rom (soverom). Undersøkelsen viser ingen tegn til skader eller fukt i konstruksjonen.
