Elghøgda 15, 2460 OSEN

**Lekker, lun hytte (2022) m/gode  
kvaliteter & helhetlig preg. Unik  
beliggenhet. Nydelig utsikt. Anneks  
Skiløyper rett ved**

| Tilstandsrapport ..... | 47 |

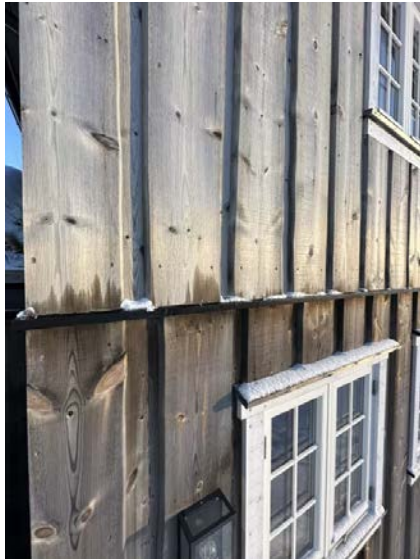
Større avstand mellom kledning og beslag anbefales etablert for å unngå fuktopptrekk.

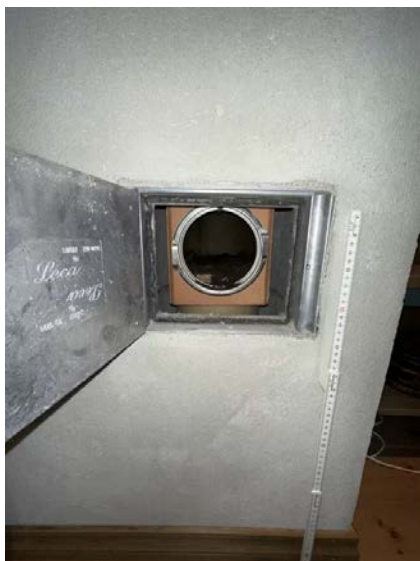
Viser sotluke.

| Er det påvist avvik ved ildsted/feieluke/sotluke i forhold til avstand brennbart materiale? | Ja |

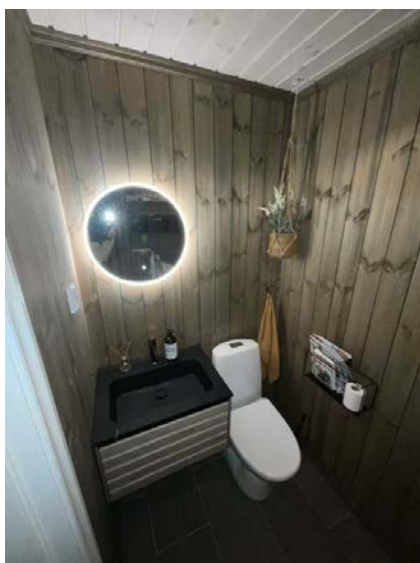
Viser innredning og gulvstående toalett.

Mekanisk avtrekk med tilluft ved spalte under dørblad anbefales etabler.

Silikonfuge i overgang vask og vegg anbefales etablert.

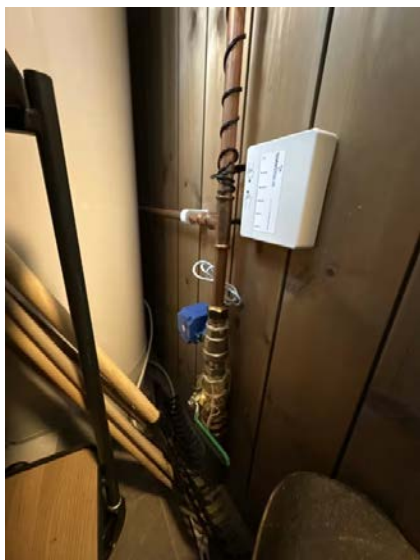
Viser vanninntak og hovedstoppekran i bod.

Vannet var avstengt og aktive lekkasjer kan derfor ikke kontrolleres.

Ingen synlige tegn på lekkasjer eller skader ble registrert, generelt anbefales regelmessig testing av hovedstoppekran for å kontrollere at den stenger ved en eventuell lekkasje.

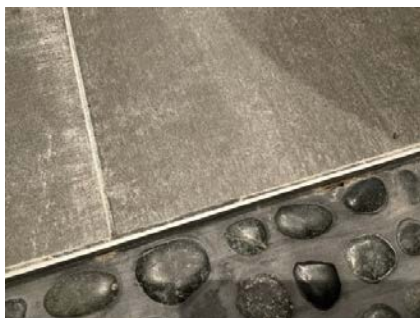
Det registreres riss / sprekker i flisfuger på gulv i dusjsone. Lokal utbedring må påregnes.

Viser sprekker i fuger i dusjsonen. Lokal utbedring må påregnes.

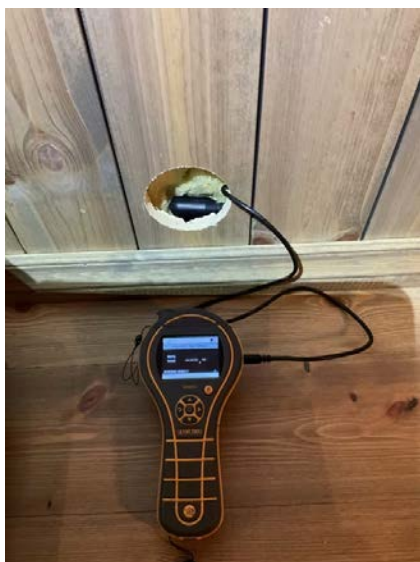
Det er foretatt hulltaking med 73 mm hullbør fra tilstøtende rom (soverom). Undersøkelsen viser ingen tegn til skader eller fukt i konstruksjonen.
