Elghøgda 15, 2460 OSEN

**Lækker og lun kvalitetshytte (2022)  
m/helhetlig preg. 4 sov. Unik  
beliggenhet. Nydelig utsikt.  
Anneks Skiløyper rett ved**

| Tilstandsrapport ..... | 46 |

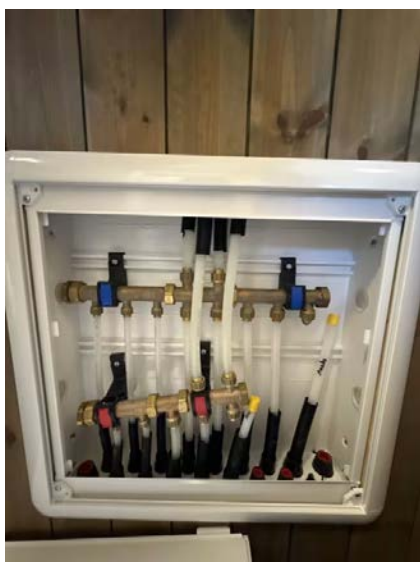
Vannrør med rør i rør system fra fordelerskap plassert i bod og frem til sanitærinstallasjoner på badetrom, toalettrom og kjøkken. Nederste fordeler er løs. Må festes tilstrekkelig.

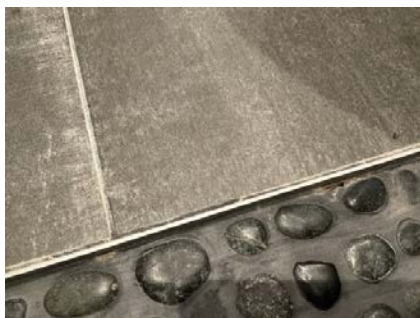
Målt høydeforskjell fra topp flis ved dør til topp sluk i dusjsonen på ca 29 mm. Gulv utenfor dusjsonen med fall under 1:100. Våtrommet virker med dette avviket. Ingen synlig oppbrett av membran ved døråpning.

Det registreres riss / sprekker i flisfuger på gulv i dusjsonen. Lokal utbedring må påregnes.

Viser sprekker i fuger i dusjsonen. Lokal utbedring må påregnes.
