Elghøgda 15, 2460 OSEN

**NY PRIS! Lekker og lun  
kvalitetshytte (2022) m/helhetlig  
preg. 4 sov. Unik beliggenhet og  
utsikt. Anneks. Nært skiløyper**

### Samlet vurdering

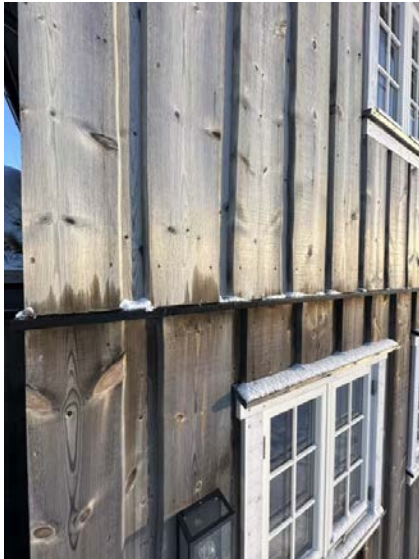
Større avstand mellom kledning og beslag anbefales etablert for å unngå fuktopptrekk.

| Større avstand mellom kledning og beslag anbefales etablert for å unngå fuktopptrekk. | |

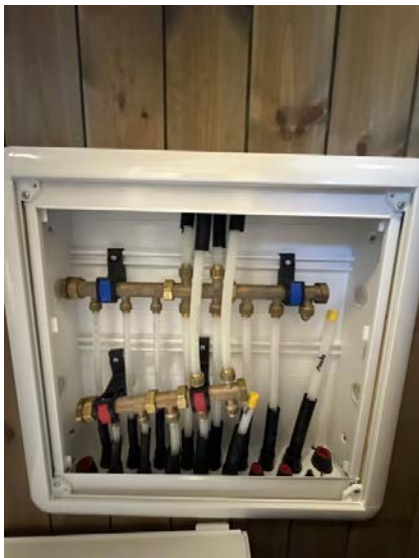
Vannrør med rør i rør system fra fordelerskap plassert i bod og frem til sanitærinstallasjoner på badetrom, toalettrom og kjøkken. Nederste fordeler er løs. Må festes tilstrekkelig.

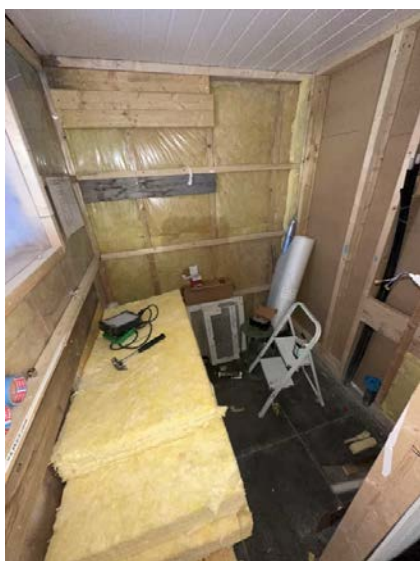
Viser gjenstående arbeid.

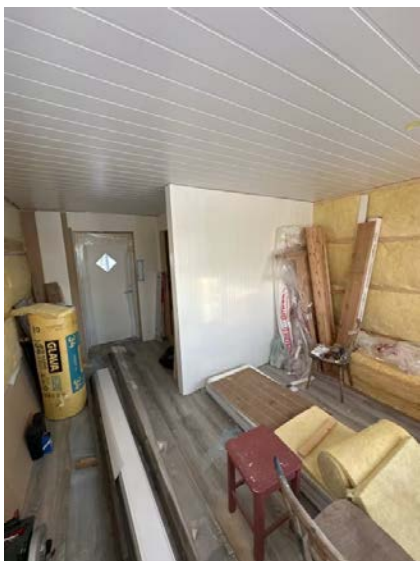
Viser gjenstående arbeid i annek.
