**Trømborgfjella - Fin hytte
beliggende ved tjernet Hommeln.**

Tilstandsrapport

Befaringsdato: 26.08.2024

Rapportdato: 18.09.2024

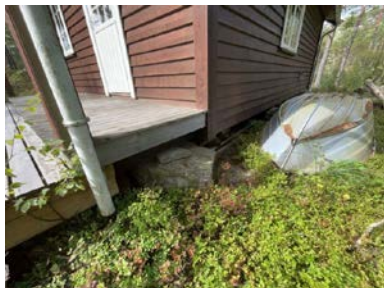
TG 2 Terrengforhold

Kupert naturtomt.
