Frysjøberget 14, 2260 KIRKENÆR

**FRYSJØEN / KIRKENÆR**

# Tilstandsrapport

Befaringsdato: 29.09.2025

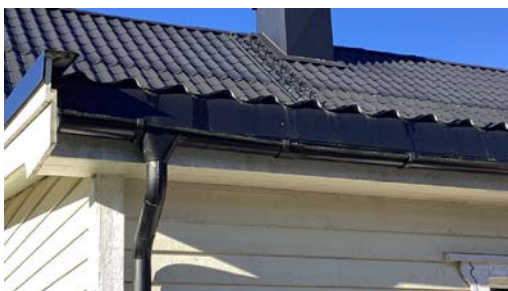
Takvann ledes ikke bort fra alle steder rundt bygget.

Nedbøyning på takrenne.

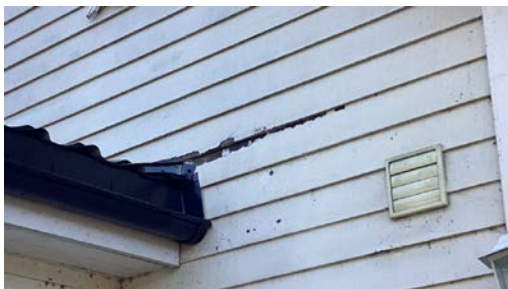
Eksempel på avskaling av maling.

Vedlikehold av overflater.

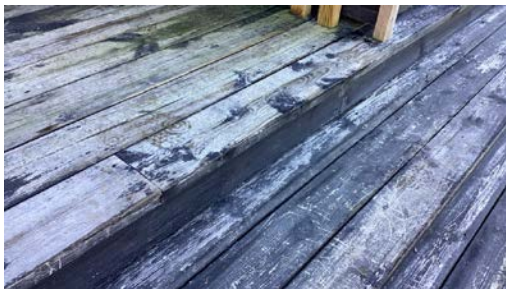
Eksempel på slitasje.

Vedlikehold av overflater.

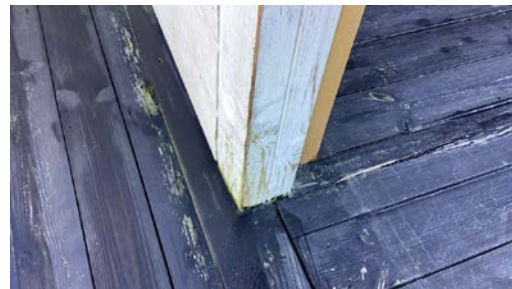
Eksempel på slitasje.

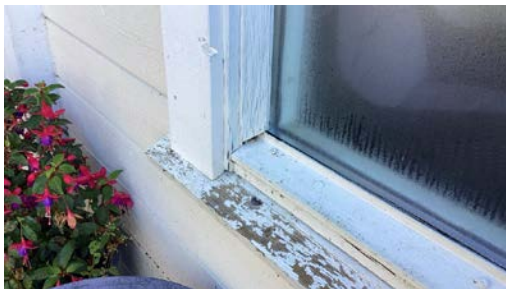
Eksempel på slitasje.

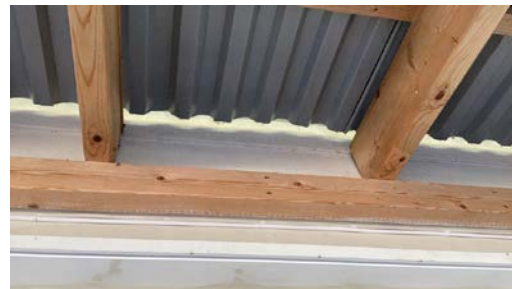
Det er ikke tett overgang mellom tak og vegg.

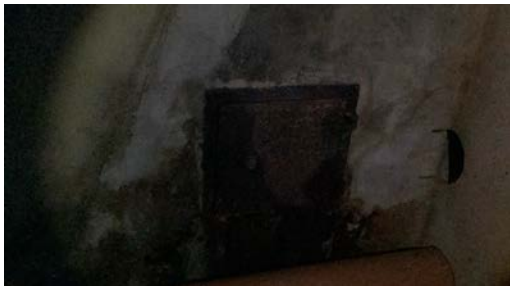
Sotluke er moden for utskifting.

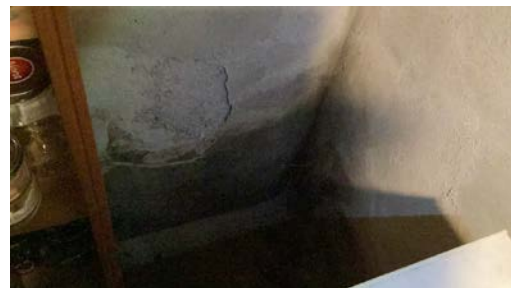
Stedvis mørke felter og tegn til fuktpåkjenning.

Det er målt et fuktinnhold i treverk i himlinger på ca. 16 prosent, dette kan variere gjennom året.

Eksempel på misfarging og avskaling.

Det er ikke behov for tiltak ut fra dagens enkle bruk av kjeller.

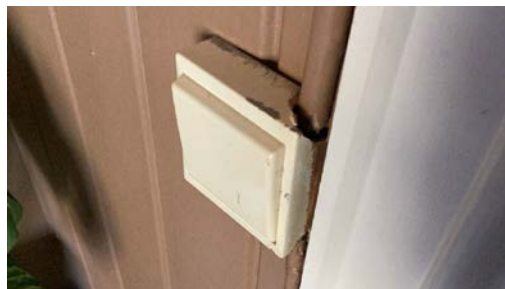
Eksempel på forhold som vil medføre avvik ved en eventuell el-kontroll.

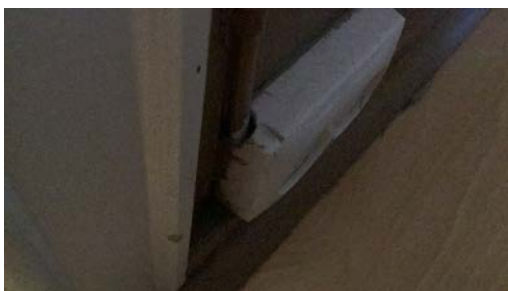
Eksempel på forhold som vil medføre avvik ved en eventuell el-kontroll.

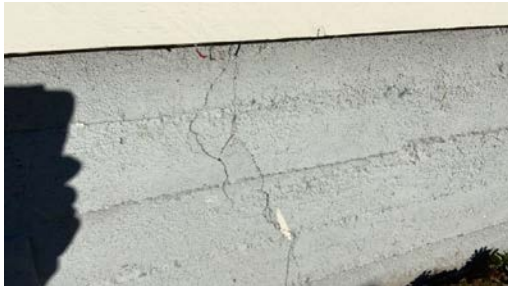
Eksempel på sprekk i grunnmur.

Det er foreløpig ikke nødvendig med tiltak.

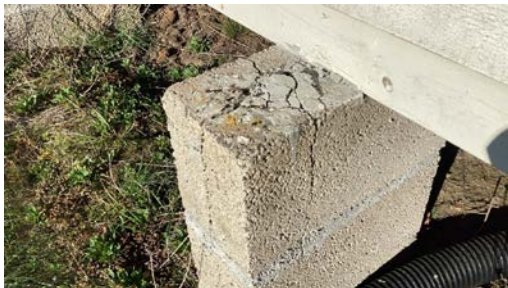
Eksempel på sprekk i fundamenteringsblokk.
