Svedjanvegen 1B, 7716 STEINKJER

**Trivelig 3-roms selveierleilighet.  
Like ved butikk I Heis I 2 soverom I  
Kort veg til sentrum I Like ved  
skole.**

# gnr. 192, bnr. 606, snr. 10

# Tilstandsrapport

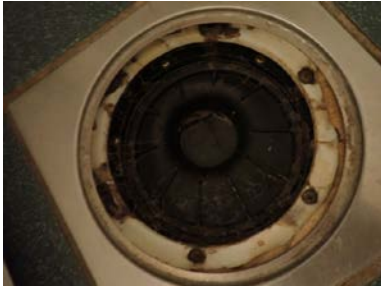
## 3. ETASJE > BAD

- Det er påvist riss/sprekker i utstyr på våtrommet.
- Det er påvist skader på innredning.

Det registreres små riss i servanten. Disse er kun kosmetiske.

- Lokal utbedring må utføres.
- Riss er vanligvis overfladiske skader i servantens overflate eller glasur. Konsekvensene av riss er hovedsakelig kosmetiske.
