Båstadveien 1162, 1866 BÅSTAD

**Enebolig over 2 plan med kjeller  
og stort garasjebygg - 4 soverom -  
2 bad - stor tomt - nær vakre tur  
og friluftsområder**

# Tilstandsrapport

Befaringsdato: 05.07.2024

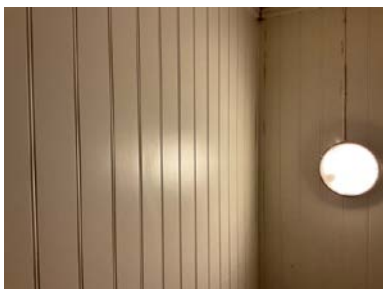
## TG 2 Rom Under Terreng

- Det er påvist indikasjoner på noe fuktgjennomtrenging i kjellergulv.
  - Det er påvist indikasjoner på noe fuktgjennomtrenging inn i kjellermur.
- Taksmannen gjorde fuktsøk direkte på grunnmursvegger ved hjelp av ett Protimeter, påvist unormale verdier  
- Det er ikke montert fuktsperre eller lagt isolasjon mot grunnen, det må derfor påregnes fukt fra grunnen.

- Det påviste fuktnivå gir grunn til å overvåke konstruksjonen jevnlig for å se utvikling over tid, og eventuelt foreta tiltak for å unngå fuktskader.

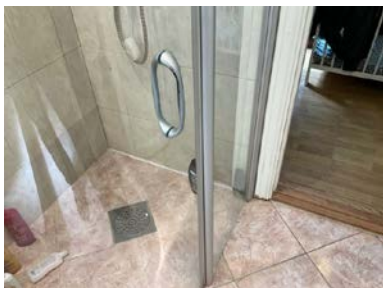
### TG 2 Overflater Gulv

- Takstmannen har foretatt kontroll av fallforhold på våtrommet ved hjelp av en punktlaser. Gulvet er tilnærmet flatt. Eventuelt lekkasjevann fra alle deler av rommet vil ikke ledes til sluk.

- Våtrommet kan fungere med dette avviket (bør settes inn tett kabinett), det må dog gjøres utbedringer om avviket skal lukkes. Det vil imidlertid sjelden være økonomisk rasjonelt som et enkeltstående tiltak. Ved en eventuell renovering, påse at badet bygges med riktig fall til sluk. Det presiseres at ved eventuelle lekkasjer, er det ikke sikkert at sluk vil holde unna, og at vann renner ut i tilstøtende rom med fuktskader som konsekvens.

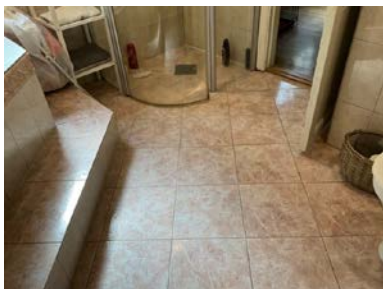
### TG 3 Sluk, membran og tettesjikt

- Over halvparten av forventet brukstid på tettesjikt og sluk er passert, og det er usikkert om tettesjiktet er rustet for dagens bruk med utstrakt dusjing og vannsøl. Tilstand forutsetter derfor tett dusjkabinett med avløp til sluket. Det er dog ingen garantier, og det er usikkert når tettesjikt må skiftes ut.

- Ikke tilgang eller mulighet for inspeksjon under badekaret. Ventil i vegg kunne ikke åpnes. Eventuelt sluk er derfor ikke kontrollert. Jevnlig rensing av sluket er viktig. Feil i tetting rundt sluket er den største årsaken til lekkasjer fra bad. Det er derfor viktig at ikke vannet blir stående over vannlåsen i sluket.

- Sluket må sjekkes og rengjøres jevnlig.
- Installering av tett dusjkabinett anbefales.
- Overvåk tilstanden jevnlig. For å få tilstandsgrad 0 eller 1 må slukløsningen skiftes ut og sannsynligvis må også membransjiktet skiftes/utbedres. Det er imidlertid vanskelig å si noe om tidspunktet for når dette er nødvendig.
- Tilgang til sluk må bedres både for inspeksjon og rengjøring.

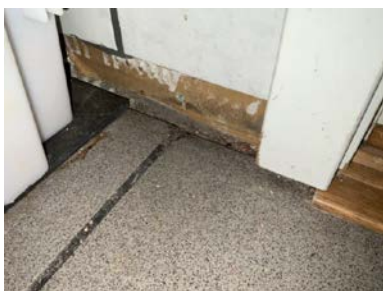
## 2. ETASJE > BAD

- Valgt løsning innebærer at badet ikke fungerer uten bruk av tett dusjkabinett. Dersom dusjkabinettet skal fjernes, må det gjøres tiltak, slik at veggene oppfyller kravet til membran. Om ikke, vil det kunne oppstå fuktskader.

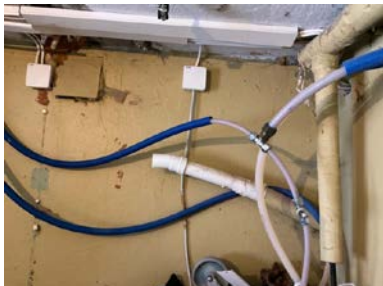
## TG 2 Avløpsrør

Det er avløpsrør av plast og støpejern.

- Det er ikke behov for utbedringstiltak siden anlegget fungerer i dag, men ut ifra alder kan skader plutselig oppstå på eldre anlegg.
