**Salgsobjekt:** Enebolig  
**Eierform:** Eiet  
**Byggeår:** 1962  
**BRA-i/BRA Total** 142/164 kvm  
**Tomtstr.:** 908 kvm  
**Soverom:** 2  
**Antall rom:** 3  
**Gnr./bnr.** Gnr. 31, bnr. 75  
Gnr. 31, bnr. 139  
**Oppdragsnr.:** 1317260043

# Idyllisk beliggenhet ved tjernet - Enebolig med utsikt og potensial - Rolig og barnevennlig.

Enebolig  
Hydalsveien 19  
3970 Langesund

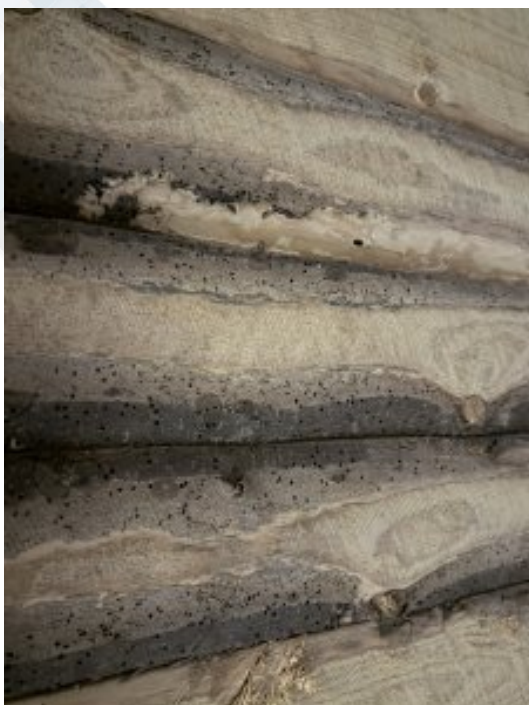
Ved befaringen ble det registrert tegn til borebiller i stubbeloftet. Det ble også observert større vannansamlinger langs grunnfjellet i krypkjelleren. Videre ble det registrert tegn til forhøyet fuktbelastning i overgangen mellom støpt grunnmur og etasjeskillet. Krypkjelleren fremstår med begrenset ventilasjon, blant annet som følge av at flere ventiler er tettet.

TG 2 vurderes grunnet registrerte fuktforhold, begrenset ventilasjon og tegn til borebilleangrep.

| | <p>Årsak: Forholdene har karakter som er forenlig med fuktpåvirkning fra grunnen kombinert med begrenset ventilasjon i krypkjelleren.</p> <p>Risiko: Vedvarende fuktbelastning kan gi økt risiko for biologisk aktivitet og nedbrytning i trekonstruksjoner.</p> <p>Konsekvens: Forholdet kan medføre behov for tiltak i krypkjelleren dersom fuktbelastning fører til skader i bjelkelag eller øvrige konstruksjoner.</p> <p>Anbefalt tiltak: Det anbefales å grave drengroft så grunnvann renner bort fra boligen, få vurdert omfang av borebiller av skadedyrfirma, samt vurdere drenering.</p> |

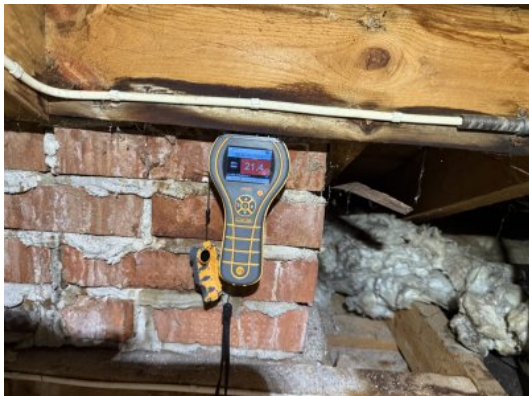
Loftet ble inspisert fra gangbart gulv. Det ble registrert fuktskjolder og tegn til lekkasje rundt teglsteinspipe. Det ble også målt forhøyede fuktverdier i øvre sjikt av konstruksjonen rundt ventilasjonspipe sammenlignet med hva som anses som akseptable nivåer. Videre ble det observert spikerslag som er ført gjennom undertaket. Slike gjennomføringer kan gi kuldebroer hvor kondens og frostpåvirkning kan oppstå. Det ble også registrert spor etter museaktivitet enkelte steder på loftet.

TG 2 vurderes grunnet registrerte fuktskjolder og tegn til lekkasje ved pipe, forhøyede fuktverdier rundt ventilasjonspipe, gjennomføringer i undertak samt spor etter museaktivitet.
