Gammelvegen 2, 2848 SKREIA

**Koselig enebolig i landlige og barnevennlige omgivelser – 3 soverom – garasje/ uthus – solrikt – flott Mjøsutsikt.**

Befaringsdato: 29.04.2025

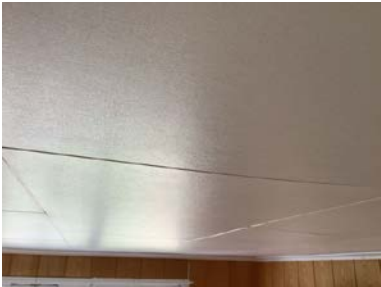
Merker etter tidligere vannskade fra overgang tak/vegg for tilbygget stue.

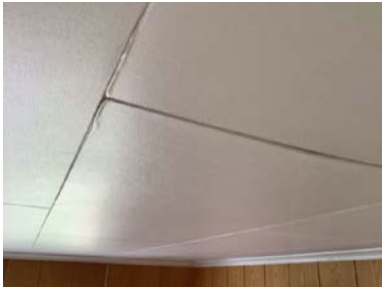
Folieslipp på himlingsplater.

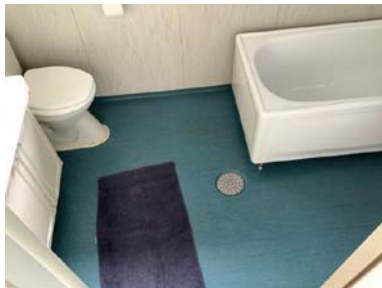
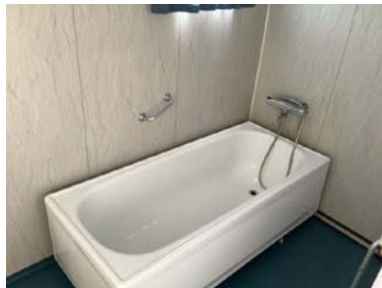
PUNKTER MED TILSTANDSGRAD 3 – STORE OG ALVORLIGE TILTAK:  
Våtrom > Loftetasje > Bad > Generell:  
Vurdering av avvik:  
• Våtrommet må oppgraderes for å tåle normal bruk etter dagens krav.  
Vurdering er basert på anbefalt brukstid.  
Tilstandsgrad 3 gis med bakgrunn i at forventet brukstid for skjulte våtrommet er oppnådd.  
• Våtrommet må oppgraderes for å tåle normal bruk etter dagens krav. Vindu er plassert i våtsonen, dette anses som en risikokonstruksjon da det kan oppstå lekkasjer i veggkonstruksjonen rundt vinduet.  
Baderomsplater mangler fuge/dekklist i ende på plate. Støpejernssluk har kort restlevetid og har sannsynligvis ikke tilfredsstillende klemming av membran. Fortsatt bruk av våtrommet frarådes.

Det er ikke behov for strakstiltak siden våtrommet fungerer med dagens bruk, men ut ifra at forventet brukstid er oppnådd, kan det være skjulte skader på eldre våtrom. Ved endret bruksmønster kan lekkasjer og vannskader oppstå på eldre våtrom. Det anbefales derfor å gjøre en vurdering av hvordan våtrommet skal brukes videre, og hvilke risiko som er forbundet med videre bruk av våtrommet. Kostnadsestimatet gis for full oppgradering med vanlig standard for våtrom. Våtrommet anbefales å totalrenoveres pga. elde. Alle forhold med tettesjikt, våtsone, sluk m.m. må dokumenteres.

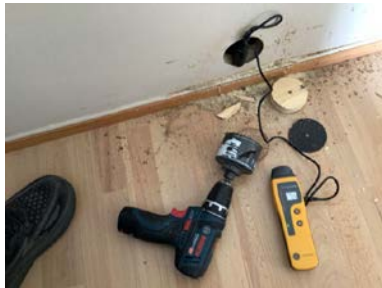
Hulltaking er foretatt uten å påvise unormale forhold.

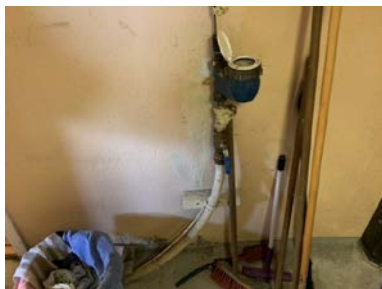
Opplyst at det er nylig lagt PEL-plast- vannledning inn i bygget.

- Når vannrør har oppnådd mer enn halvparten av funksjonstid er det økt risiko for fremtidige lekkasjer. Funksjonstid avhenger av bruk og type rør. Tidspunkt for utskifting er vanskelig å angi eksakt. Oppgradering/vedlikehold må påregnes.

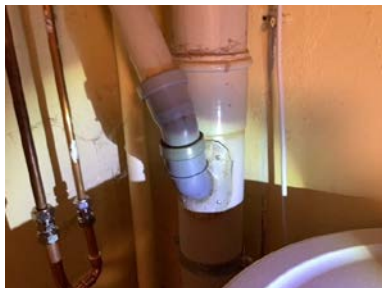
Ufagmessig innfesting av avløpsrør på hovedledning.

- Lekkasjer og tilstopping av avløpsrør kan være en konsekvens av ufagmessig utførelse. Det oppfordres til kontroll av avløpsrør.

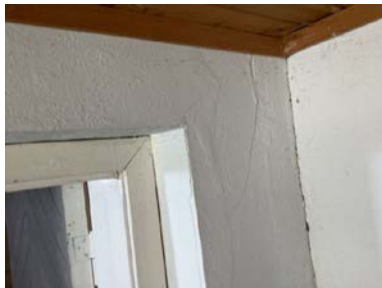
fordi konstruksjon med forskjellig fundamentering og byggeår kan bevege seg ulikt. Skrå sprekker/riss er et symptom på setninger. Sprekker/riss av en slik karakter i bygninger fra denne perioden er ikke uvanlig. Anbefaler å følge med videre utvikling.

Rissprekker i grunnmur er registrert.

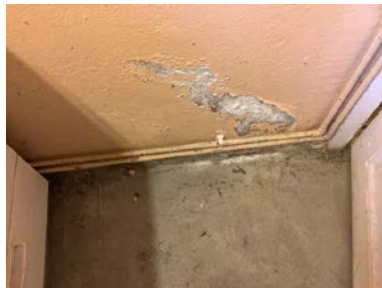
Tomteforhold > Grunnmur og fundamenter:  
Vurdering av avvik:  
• Det er påvist andre avvik:  
Malingsflass, avskalling og saltutslag på vegg, dette indikerer fuktvandring i vegger. Eldre betong kan ha redusert kvalitet. Sprekk i grunnmur i overgang opprinnelig del og tilbygg, dette er ikke unormalt

Saltutslag og malingsflass på innsiden av mur.
