Trydammen 9, 2480 KOPPANG

**Meget flott fritidseiendom med  
nydelig beliggenhet! Stor tomt, 3  
sov, strøm og elbillader.  
Fantastiske friluftsområder!**

## 6. Hovedrapport

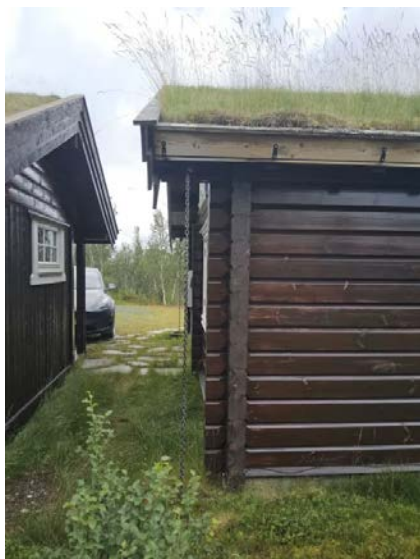
Bilde viser kjettingnedløp.

Er kontrollert bortledning av vann fra taknedløp ved grunnmur mangelfull?

Ovennevnte forholdet anbefales utbedret for å redusere vannpåkjenningen på bygningen.

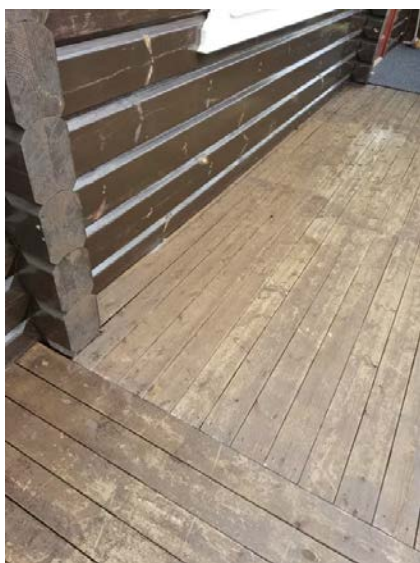
Bilde viser terrasse som skjuler grunnmur.

Grunnmuren er ikke tilgjengelig for undersøkelser på grunn av bygningsdeler som er plassert mot grunnmuren.

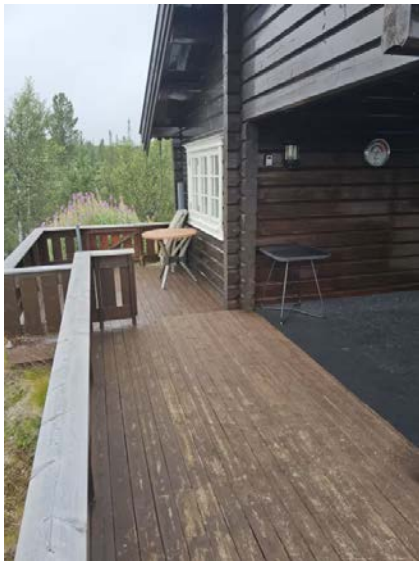
Bilde viser terrasse.

| Type | Terrasse |
|---|---|
| Er det avvik på rekkverkshøyde og åpninger i rekkverket i forhold til gjeldene byggt teknisk forskrift på befaringstidspunktet? | Ja |

| Type | Terrasse |
|---|---|
| For å lukke avviket må høyden på rekkverket heves til dagens krav på 100 cm. | |

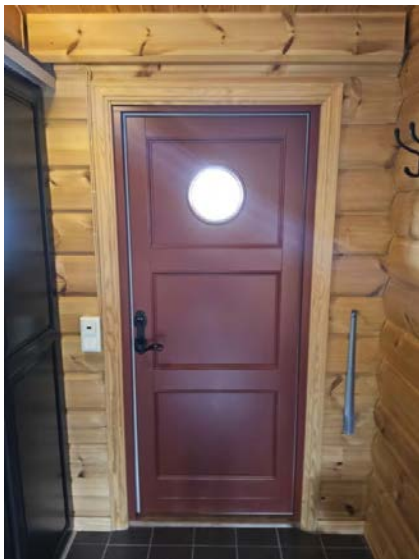
Bilde viser entrédør.

| Det ble registrert utettheter i pakninger rundt ytterdøren. Forholdet medfører økt varmetap og fare for kondensskader på døren. | |

| Justering av dør anbefales. | |

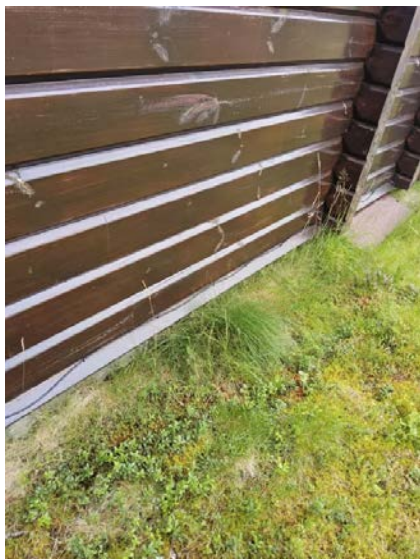
Bilde viser tømmervegg avsluttet for nærme terreng.

Tømmervegger er avsluttet for nærme bakken med påfølgende fare for oppfukting og skader over tid.

Jevnlige ettersyn anbefales slik at tiltak kan iverksettes ved behov.

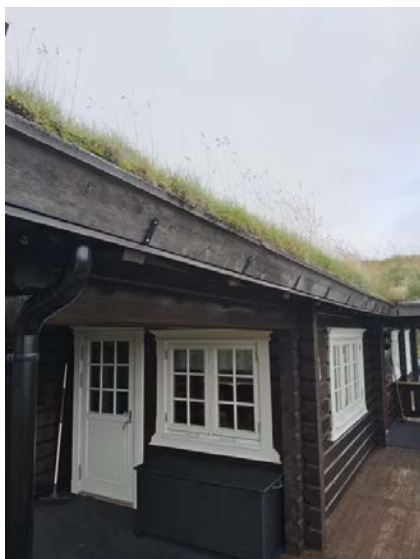
Bilde viser innkasset takrenne.

Det kan ikke verifiseres at det er etablert tilstrekkelig lufting i/ved gesims. God lufting under tekkingen er viktig for å fjerne eventuell fukt og hindre snøsmelting som kan føre til isdannelser.

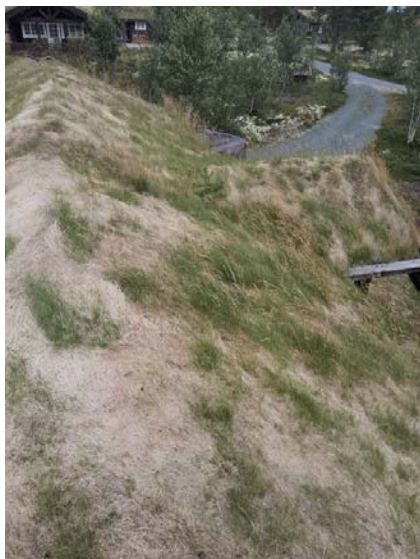
Bilde viser torvtak.

Beslag og tettesjikt på taket er skjult under torv og er derfor ikke inspiserbare.

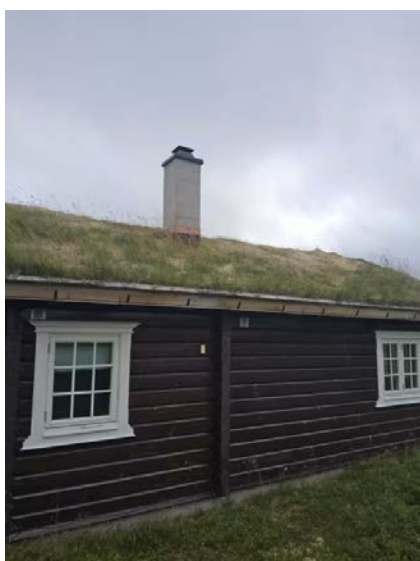
Bilde viser manglende takstige.

| Er det manglende stige/adkomst for feier og eller skader på stige? | Ja |

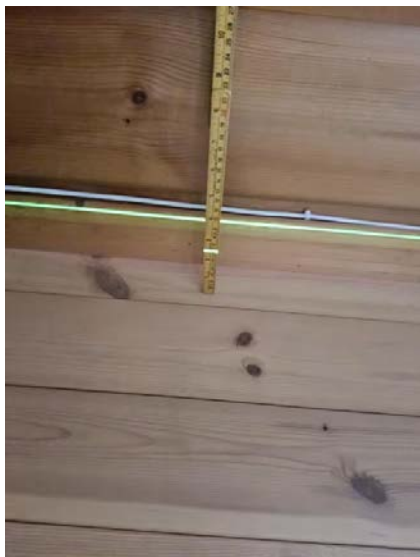
Bilde viser måling av etasjeskiller.

Kontroll av etasjeskille utføres med nivelleringslaser. Det tas stikkprøver i to retninger i minst to rom per etasje der det lar seg gjøre. Ingen vesentlige avvik eller skader ble registrert.

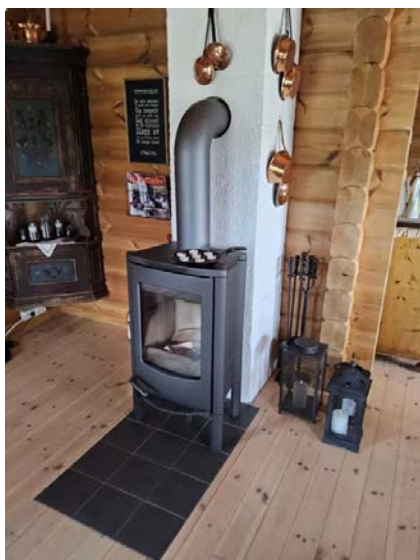
Bilde viser vedovn.

Det registreres mindre riss i pipen. Forholdet vurderes å begrense seg i pusslaget.

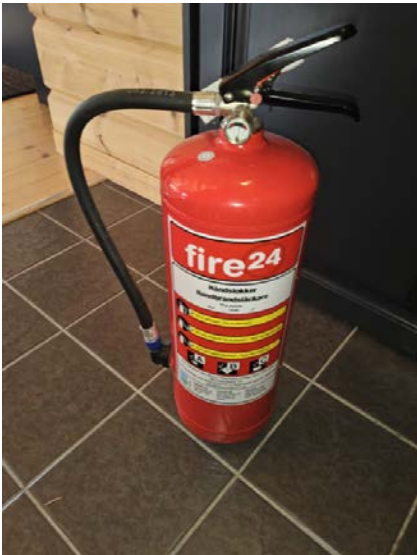
Bilde viser brannslukningsapparat.

Er det skader på brannslukkingsutstyr, røykvarsler, eller er apparat eldre enn 10 år? Ja

Det er ikke gjennomført service på brannslukningsapparat de siste 10 år.

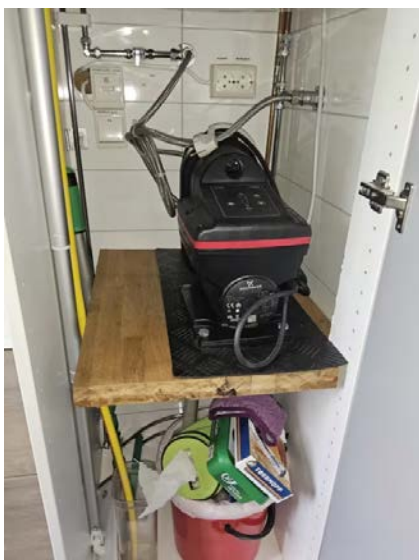
Bilde viser vannpumpe.

Vanntank på hems er plassert i et rom uten sluk eller annen sikring mot lekkasjer.

Vanntank bør plasseres i kar med overløp tilknyttet avløp.

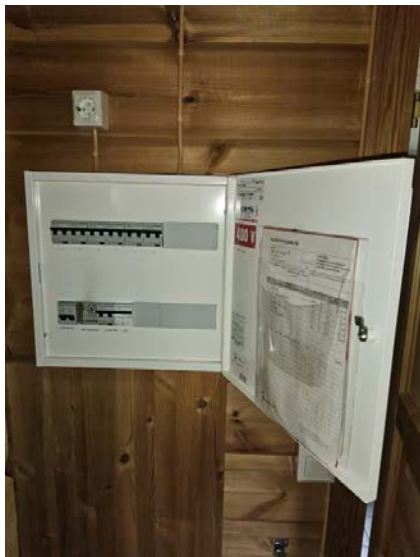
Bilde viser sikringsskap.

Med bakgrunn i de registrerte avvik bør det gjennomføres en utvidet el-kontroll av en kvalifisert elektrofaglig person.

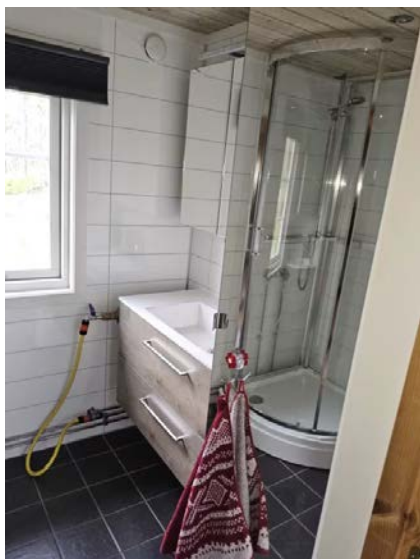
Bilde viser bad.

Fallforhold er ikke kontrollert under dusjkabinett på grunn av manglende adkomst for måling. Det er motfall mot døren utenfor dusjsonen. Forholdet vil medføre at eventuelt lekkasjevann vil renne ut av rommet og forårsake skade.

Vindu er plassert i våtsone. Forholdet medfører risiko for fuktskader på vinduet og omliggende veggkonstruksjon.

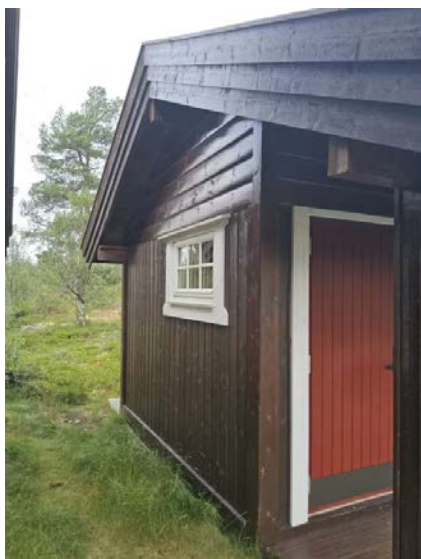
Det er gjort en forenklet vurdering av tilstanden på bygningsdelen. Yttervegger er ført nærme terreng, med påfølgende fare for oppfukting og skader over tid. Kryprommet under bygget er ikke tilgjengelig for inspeksjon og tilstanden er derfor ikke kjent.

Bilde viser yttervegg ført for nærme terreng.
