Presthølveien 13, 4580 LYNGDAL

**Bringsjord/Presthølen - Spennende  
renoveringsobjekt på flott  
utsiktstomt! Sentralt i Lyngdal.**

Befaringsdato: 14.03.2025    Rapportdato: 16.03.2025    Oppdragsnr.: 20755-1238    Referansenummer: GY4386

Autorisert foretak: KE Takst AS    Sertifisert Takstingeniør: Karl Henry Englund    Vår ref:

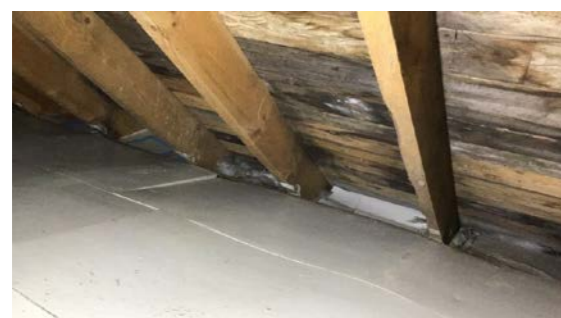
-Det er registrert fukt i undertaket på øverste loft  
-Deler av takkonstruksjonen er igjen kledd innvendig  
og derfor ikke tilgjengelig for kontroll ut over synlige  
innvendige overflater.

Fukt i undertak

-Lufting/ventilering bør forbedres med etablering av luftespalte nedkant tak, som vil forbedre luftsirkulasjonen av kaldt loft betraktelig.  
-Det må gjennomføres ytterligere undersøkelser av fuktskader i undertak og tiltak/utskifting må beregnes

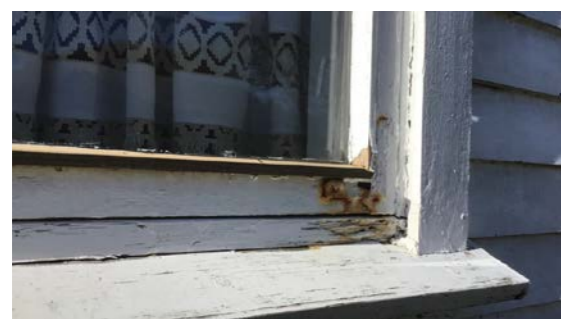
Det er påvist vinduer med fukt/råteskader. Vinduer har varierende tilstand. Generelt fremstår vinduene med alderstegn og værslitasje og har vedlikeholdsbehov. Det er registrert skader på vannbrett å vinduer, årsaken vurderes å være fukt/ mangelfull vedlikehold. På kjellervinduer i mur er det ikke sålebeslag under vinduer. Dette kan påføre vinduene store fukt belastninger ved opptrekk av fukt via mur, som videre kan medføre fuktskader på vinduskarmer.

Råteskader i nedkant

Det må beregnes en del vedlikehold på eldre vinduer med enkelte utskiftninger på noe sikt på grunn av normal slitasje og elde.

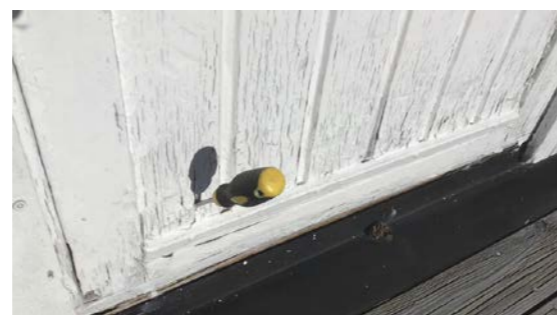
Karmene i dører er værslitte utvendig og det er sprekker i trevirket. Det er råteskader i balkongdører og kjellerdør og tiltak/utskifting må forventes.

Fukt i nedkant dørbord

- Det må påregnes noe vedlikehold og at enkelte dører må skiftes ut.

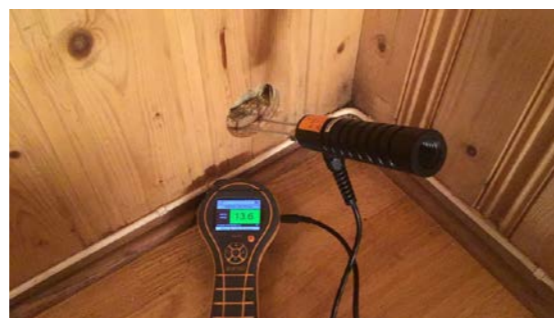
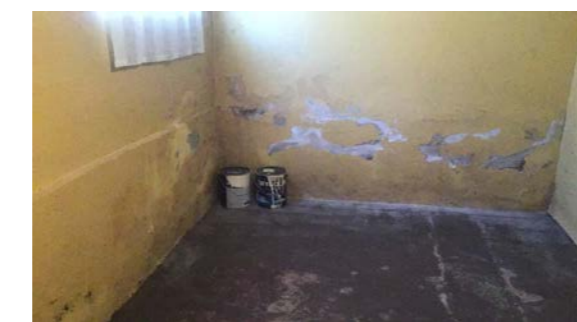
Det er påvist indikasjoner på noe fuktgjennomtrenging inn i kjellermur. -Noe mindre fuktvandring ble registrert ved søk i nedre del av grunnmur og direkte på støpte gulv med en fuktighetsindikator. -Dette har sammenheng med at det ikke ble brukt fuktsperre (plast) under gulv støpen og fundamenter i denne byggeperioden som gjør at det alltid vil kunne bli noe oppsug av jordfuktighet. I eldre boliger vil det være kapillær sug, hvilket vil si fukt oppsug opp gjennom mur/ betonggulv.

-Det er viktig at ikke mer av grunnmur blir foret ut og lukket inne før årsaken til fuktighet er blitt utbedret.

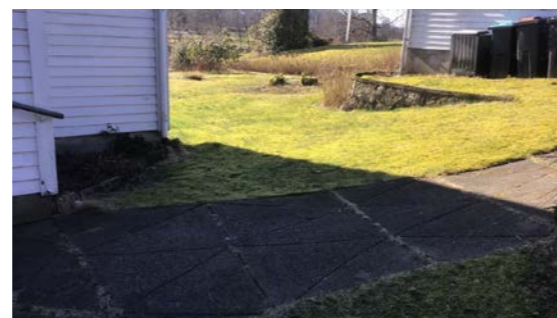
Det er avvik: Det er ikke optimale terrengforhold rundt boligen. Man ønsker ideelt sett fall på terreng bort fra bolig slik at regnvann, snøsmelting dreneres bort. Man må anta at dette har fungert på et vis i disse årene da det ikke er opplyst om vesentlige forhold, men terreng kunne vært bedre tilrettelagt.

Fall mot bolig

Det anbefales å etablere fall bort fra grunnmuren alle steder rundt huset.

Generelt anbefales fall på terreng i fra boliger på min. 1:50 og min. 3 m ut i fra grunnmurer for å redusere fuktpåkjenning på grunnmuren.
