Bjønnåsen hyttegrend 96, 2420 TRYSIL

**Meget flott, innholdsrik  
tømmerhytte fra 2012 med høy  
standard. Solrik terrasse og  
fantastisk utsikt mot Trysilfjellet!**

# Innhold

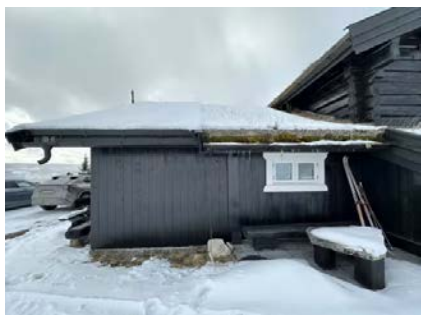
## 6.6 Renner og nedløp

- \* Renner og nedløp: Takrenner i tre har punktvis lekkasjer. Takrenner av tre med vedlikeholdsbehov. TG2 settes på grunn av elde og gjenværende levetid på takrennene av tre. Jevnlig rengjøring av takrenner og nedløpsrør anbefales for å sikre god avrenning

Takrenner i tre har punktvis lekkasjer. Takrenner av tre med vedlikeholdsbehov.

Viser takrenner av tre og metall.

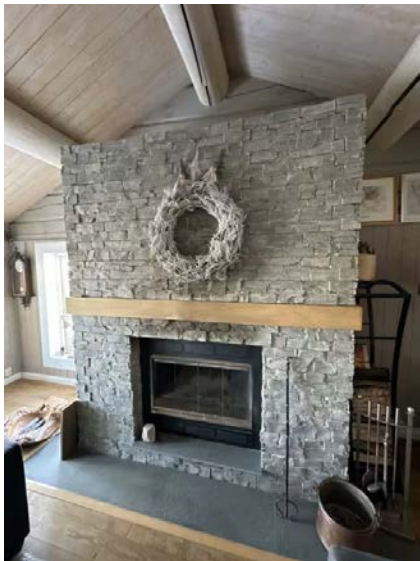
## 6.11 Ildsted/Skorstein

Viser ildsted i stue 1.etasje

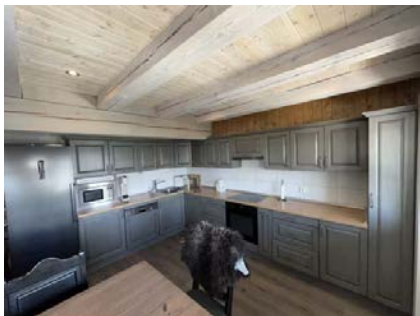
## 6.12 Kjøkken

Fronter med justeringsbehov. Fast sokkel uten kontrollmuligheter. Det registreres sprekker i flisfuger.

Det er ikke påvist tegn på at det er montert lekkasjedeteksjon ved oppvaskmaskin/oppvaskkum, dette er et krav på kjøkkenet utifra alder.

Viser kjøkkeninnredning og hvitevarer.

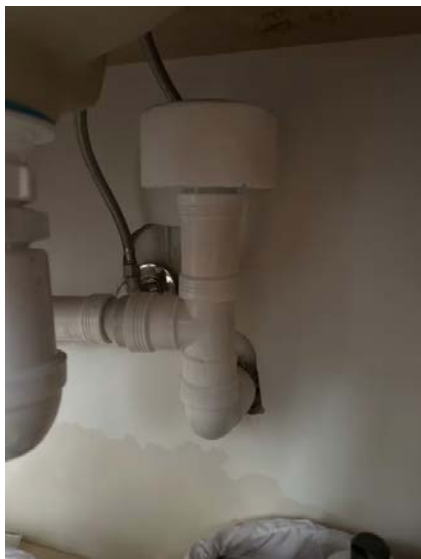
## 6.15 Avløpsrør

- \* Avløpsrør: Det er ikke påvist tilfredsstillende lufting av avløpsanlegget. Kloakk er ikke luftet over tak. Lufting med vakumventil. Det er ikke påvist noen stakeluke i boenheten. Staking kan utføres via sluk eller andre installasjoner med avløp. Ingen lekkasjer eller skader ble registrert, generelt anbefales jevnlig rengjøring av sluk og vannlåser for å sikre god avrenning. Utvendige stikkledninger er ikke vurdert. Ingen opplysninger om problemer med avløpsanlegget. Funksjon og tilstand må vurderes av fagmann.

Viser lufting med vakumventil på bad i 1.etasje

Anbefaler ytterligere undersøkelser av lufting av avløpsanlegget.

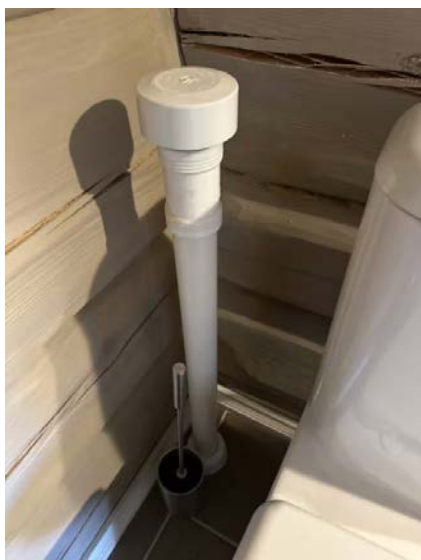
Viser vakumventil på bad i 2.etasje.

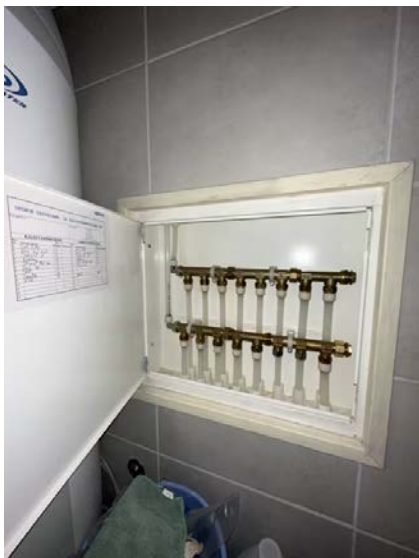
Viser fordelerskap plassert på vaskerom.

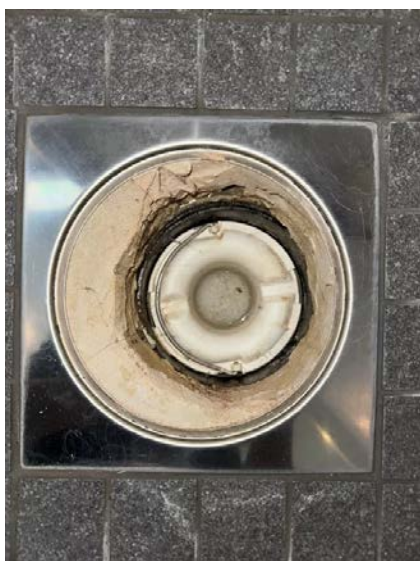
## 6.20 Våtrom: Bad 1.etasje

Viser sluk i dusjsonen.

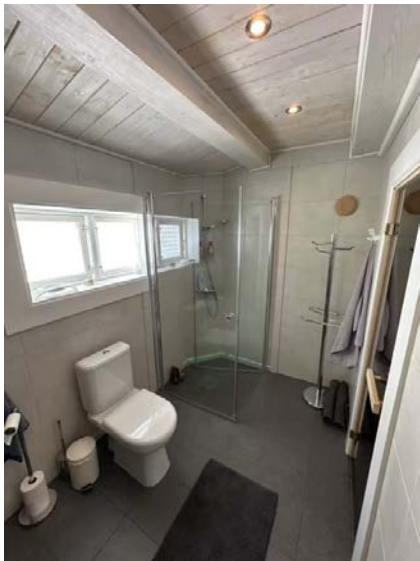
Viser dusj og gulvstående toalett.

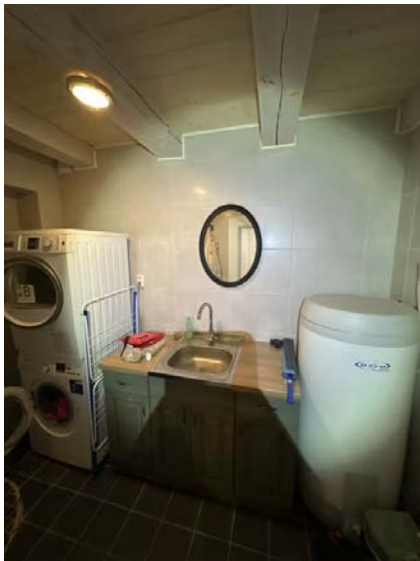
## 6.21 Våtrom: Vaskerom

Viser innredning, bereder og opplegg for vaskemaskin.

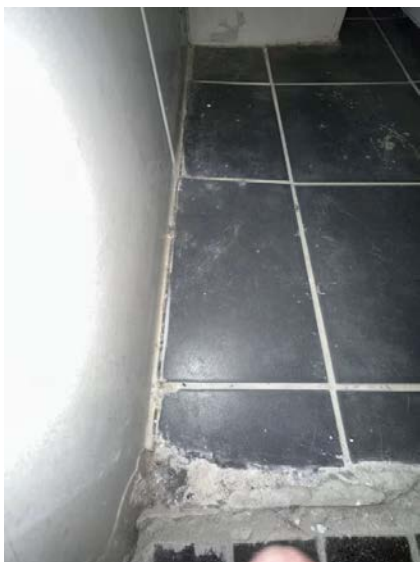
Det registreres riss / sprekker i flisfuger på vegg. Det registreres riss / sprekker i flisfuger på gulv.

Viser sprekke i overgang gulv og vegg.

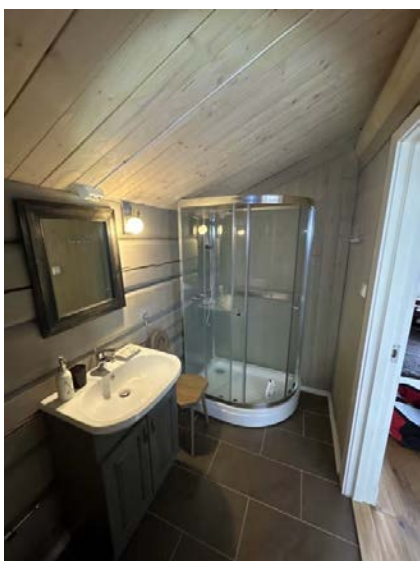
Det er ikke etablert sluk i gulv. Det er ikke synlig membran/tettesjikt på badet. Det registreres utettheter ved rørgjennomføringer i gulv. Det er benyttet uegnede materialer i våtsonen. Ved lekkasje på våtrommet vil det kunne oppstå store skader.

Viser dusjkabinett.

### Det er behov for totalrenovering av våtrommet!
