Bjønnåsen hyttegrend 96, 2420 TRYSIL

**Meget flott, innholdsrik  
tømmerhytte fra 2012 med høy  
standard. Solrik terrasse og  
fantastisk utsikt mot Trysilfjellet!**

26.03.2025

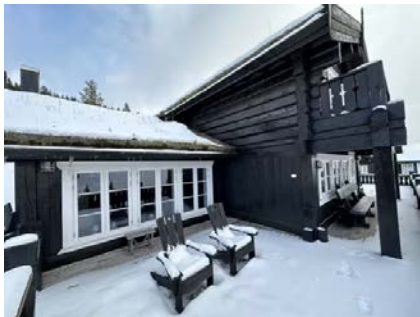
Terrasse, balkong og plattinger er snødekt og ikke kontrollert.

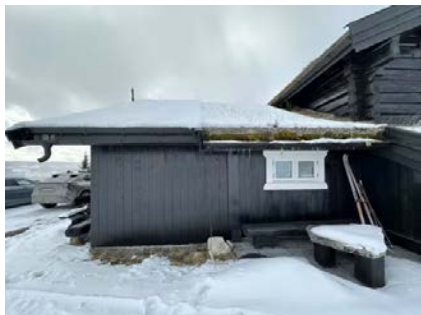
Takrenner i tre har punktvis lekkasjer. Takrenner av tre med vedlikeholdsbehov.

Viser takrenner av tre og metall.

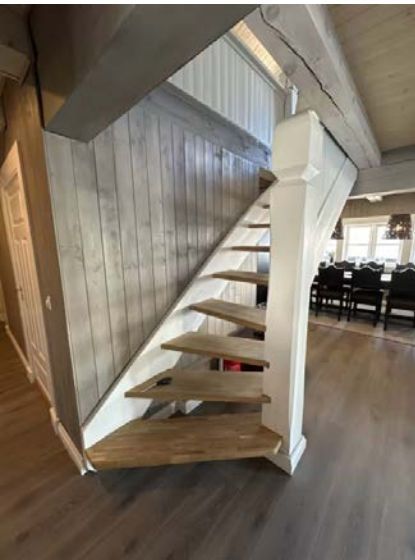
Viser trapp mellom etasjene.

Beskrivelse	
Åpen trapp mellom etasjene. Rekkverk, håndløper og trinn i treverk.	
Er det manglende rekkverk?	Nei
Er høyden på rekkverk under 90cm?	Ja
Er åpninger i rekkverk over 10cm?	Nei
Er åpninger mellom opptrinn over 10 cm?	Ja
Mangler håndløper i trappeløp?	Ja
Er det påvist andre avvik utover normal slitasje?	Nei

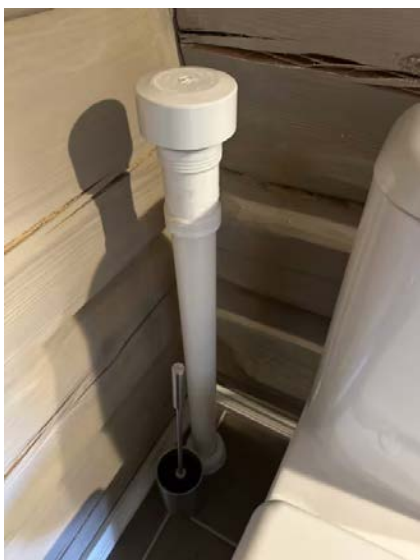
Viser vakumventil på bad i 2.etasje.

Anbefaler ytterligere undersøkelser av lufting av avløpsanlegget.

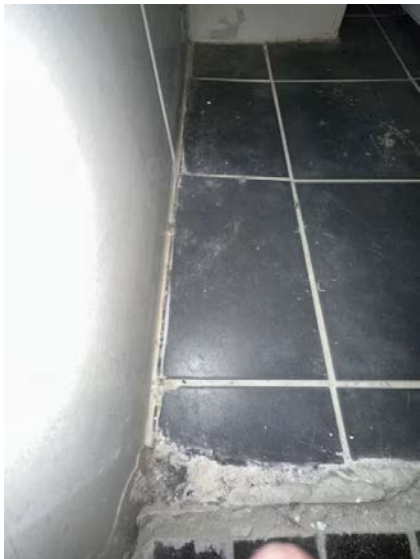
Viser sprekke i overgang gulv og vegg.

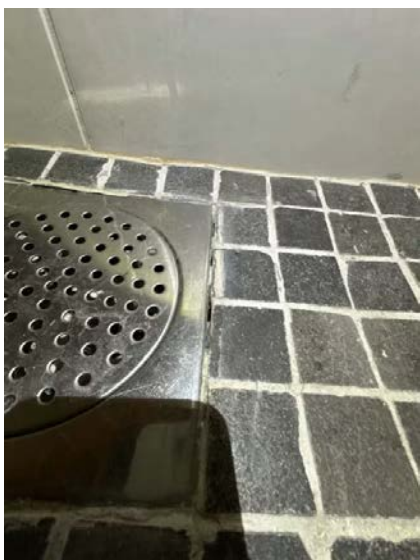
Viser utettheter rundt slukrist.

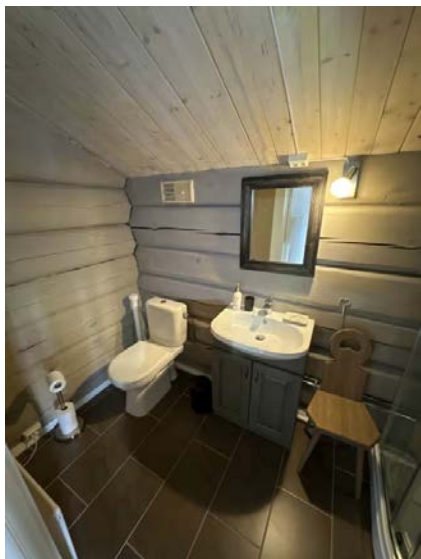
Det er ikke etablert sluk i gulv. Det er ikke synlig membran/tettesjikt på badet. Det registreres utettheter ved rørgjennomføringer i gulv. Det er benyttet uegnede materialer i våtsonen. Ved lekkasje på våtrommet vil det kunne oppstå store skader.

Viser lufting av avløpsanlegget, gulvstående toalett og baderomsinnredning.

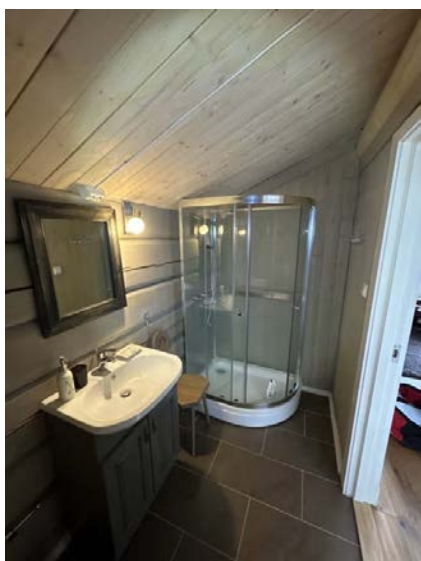
Viser dusjkabinett.

### Det er behov for totalrenovering av våtrommet!
