Østre Rødenesveien 1485, 1870 ØRJE

**Eiendom med fin beliggenhet ved  
Rødenessjøen. Tidligere  
menighetshus med leilighet.**

# Tilstandsrapport

Rapportdato: 10.02.2026

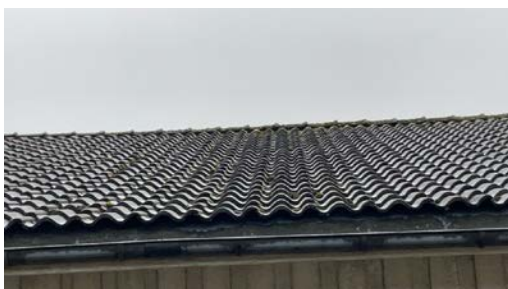
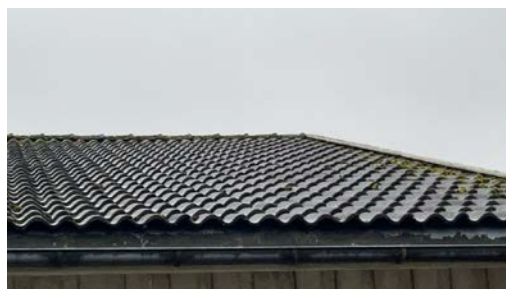
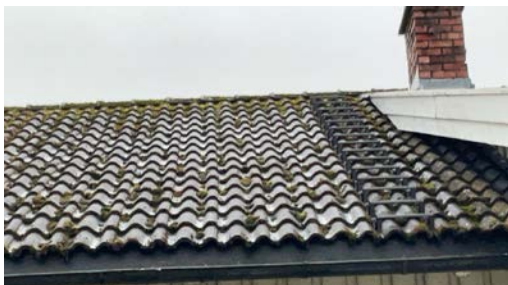
- Når takteking og undertak begynner å bli gamle, øker risikoen for lekkasjer, noe som kan føre til omfattende og kostbare reparasjoner av underliggende konstruksjoner dersom en ikke foretar tiltak på konstruksjonene før dette oppstår.
- Tidspunkt for utskiftning av takteking nærmer seg.
- Tidspunkt for utskiftning av undertak nærmer seg.

Det anbefales å fjerne mose, da mose kan redusere levetiden på tekkematerialet.

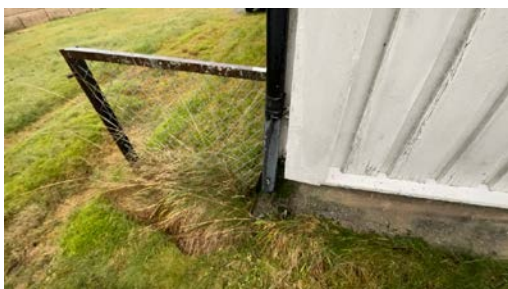
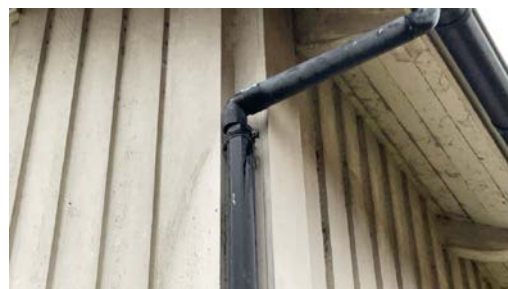
### TG 2 Nedløp og beslag

Man må forvente behov for utskiftninger.

Det bør vurderes å montere snøfangere for å hindre risiko for snøras som kan medføre skade.

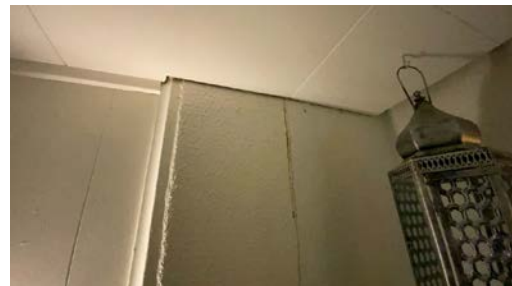
Rennermerker.

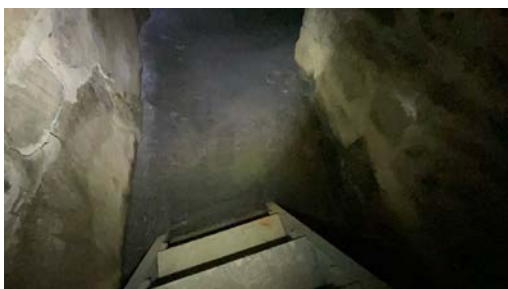
Stående vann i krypkjeller under den eldste delen.

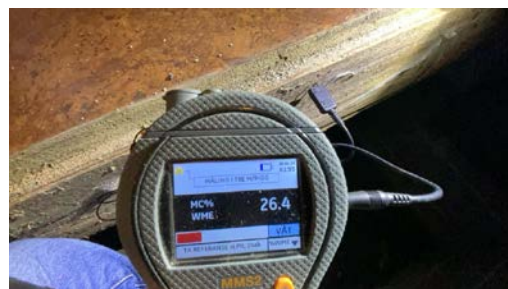
Råte og høye fuktverdier.

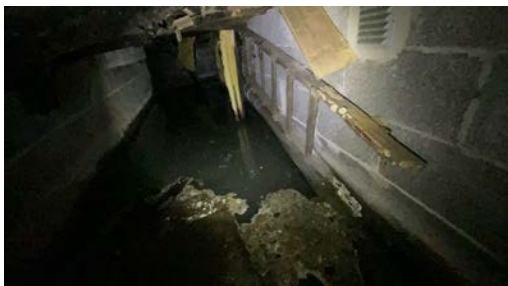
Sopp i treverk.

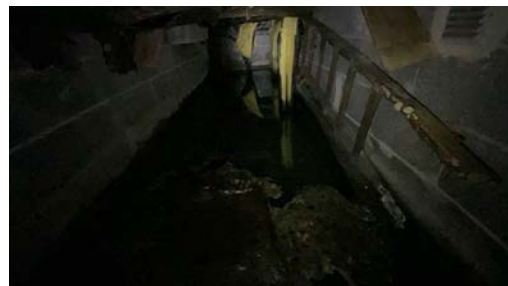
Stående vann i krypkjeller under tilbygget.

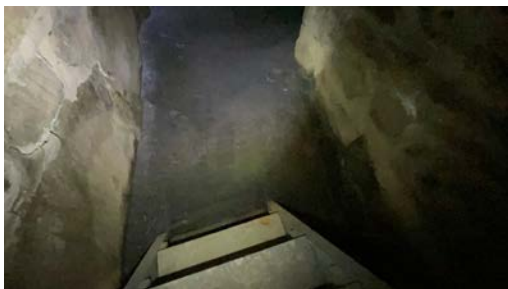
Det står mye vann i kjelleren.
