# Flott enebolig med godkjent utleiedel - Familievennlig område - 6 Soverom - Garasje

| Tilstandsrapport ..... | 38 |

# Om eiendommen

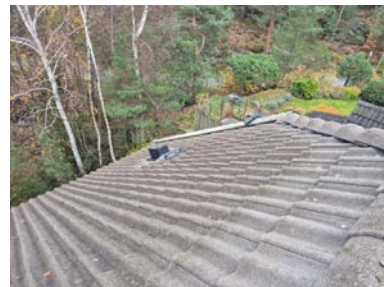
- Når taktekking og undertak begynner å bli gamle, øker risikoen for lekkasjer, noe som kan føre til omfattende og kostbare reparasjoner av underliggende konstruksjoner dersom en ikke foretar tiltak på konstruksjonene før dette oppstår.

Årlig kontroll av taket anbefales. Bytte stein ved behov fortløpende.

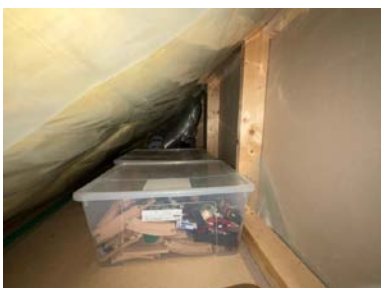
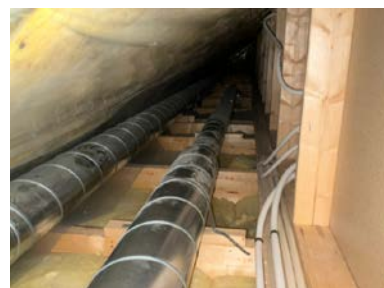
Takkonstruksjonen har sperrekonstruksjon. Store deler av konstruksjonen er kledd inne, tilstandsgrad 1 er satt på bakgrunn av alder på bygget og ingen negative funn innvendig eller utvendig. Da inspeksjonen er begrenset på bakgrunn av tilgang (kun luker i kott) er konstruksjonen vurdert med tanke på synlige deler samt alder på bygget og ingen negative funn.

Høy alder på byggets undertak tilsier at det nok vil være fuktmerker på undertaket, dette er normalt på denne typen bygg. Se forøvrig punkt taktekking.

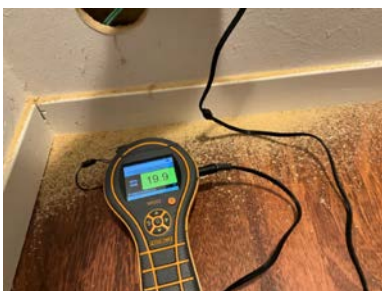
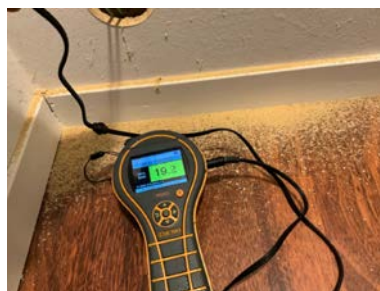
Bakkant av boligen ligger under terreng. Det er ved hulltaking målt svakt forhøyet fuktverdier. Hulltaking er foretatt mot terrenget på kjøkkenet i hybelen. Det er nå ingen tegn på skade, men det anbefales å gjøre tiltak da fukt på sikt vil resultere i mugg/sopp i underetasjen.

- Det er gjennom hulltaking påvist høyt fuktnivå inne i trekonstruksjonen i hulltakingen, men ikke påvist fuktskader i dette området. Høy luftfuktighet kan over tid føre til muggvekst eller sverting av materialer. Samtidig kan materialer og konstruksjoner bli ødelagt.

Høy alder og utettheter i toppen av utvendig fuktsikring kan være årsak til de påviste fuktnivåene.

- Det påviste fuktnivå gir grunn til å overvåke konstruksjonen jevnlig for å se utvikling over tid, og eventuelt foreta tiltak for å unngå fuktskader.

Det anbefales å gjøre lokale utbedringer på utvendig fuktsikring. Avviket kan også skyldes at taknedløpet er ledet ned ved grunnmuren, dersom det ikke hjelper å gjøre lokale utbedringer på fuktsikringen bør også overvannet graves opp og legges i nye rør bort fra bygget.

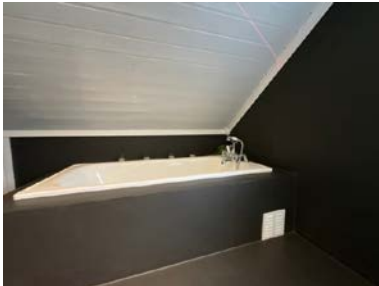
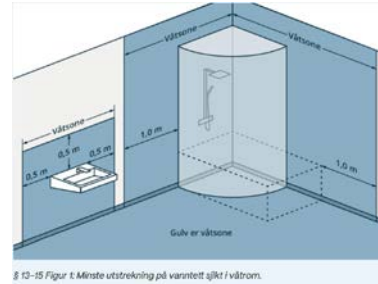
- Det er vindu/dør med ikke fuktbestandige materialer i våtsonen (ved vask, dusj, badekar, osv.), løsningen eller byggematerialet er uegnet.

- Uegnede materialer må fuktbeskyttes/utskiftes.

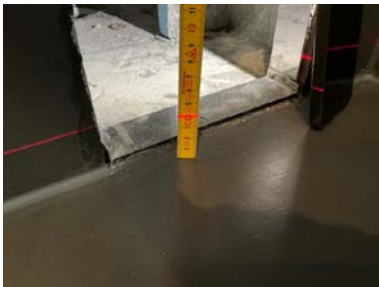
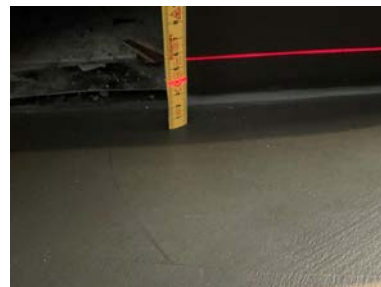
Det er registrert noe hulrom under deler av gulvet, avviket kan skyldes hulrom under flis eller under microsement overflatene.

- Et bad med manglende/reduert fall til sluk blir mindre funksjonelt og sikkert for brukeren. Dette kan medføre stående vann på gulvet, vann som ikke ledes effektivt til sluket, økt risiko for at vann renner ut av rommet og redusert sklisikkerhet på gulvet.
- Selv om bom eller hullid ikke alltid er et umiddelbart problem, bør det overvåkes nøye før eventuell utvikling i sprekker i flisfuger e.l. oppstår. Dette må en foreta tiltak for, for å begrense utviklingen.

Det benyttes badekar og gulvet får derfor ingen vannbelastning ved normalt bruk. Eventuelt vannsøl vil bli liggende på gulvet. For å lukke avviket må det etableres bedre fall til sluken og årsaken til hulrommet lokaliseres og utbedres.

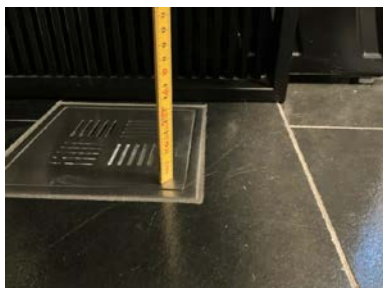
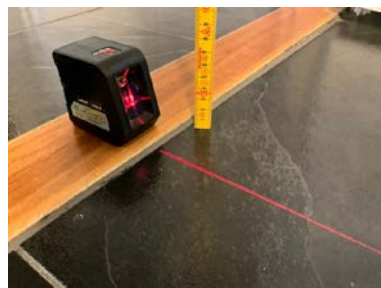
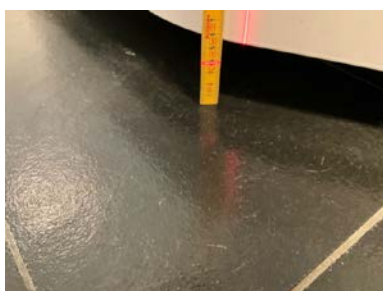
- Et bad med manglende/reduert fall til sluk blir mindre funksjonelt og sikkert for brukeren. Dette kan medføre stående vann på gulvet, vann som ikke ledes effektivt til sluket, økt risiko for at vann renner ut av rommet og redusert sklisikkerhet på gulvet.
  - Det benyttes tett dusjkabinett og gulvet får ingen vannbelastning ved normalt bruk, men hver obs på lekkasjevann.
- Avviket har ingen konsekvens ved dagens bruk, ved endret bruk må det etableres fall til sluk.

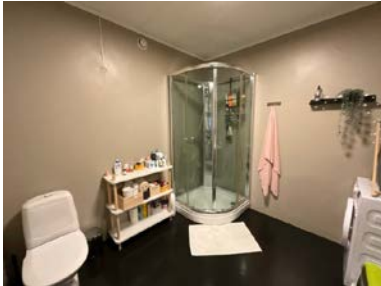
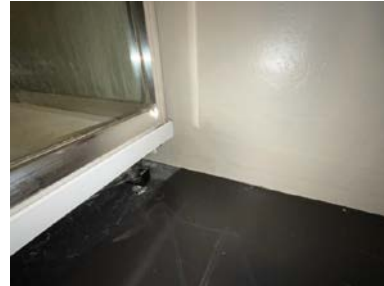
- Utette skjøter i våtromstapet kan føre til at fuktighet trekker inn og skader konstruksjonene bak tapetet.

Det benyttes tett dusjkabinett og veggene får derfor ingen vannbelastning ved normalt bruk, ved endret bruk (dersom dusjkabinettet fjernes) må det etableres ny membran i våtsoner.

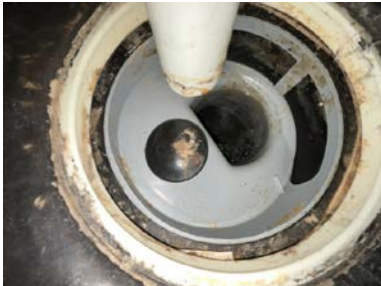
- Det er viktig å merke seg at levetiden til en membran varierer basert på kvalitet, installasjon og bruk. Eldre membraner kan bli sprø og sprekke opp, noe som fører til at de mister sin vanntettende funksjon. Dette kan resultere i vannlekkasjer gjennom vegger og gulv og fuktskader.
- Sluket må sjekkes og rengjøres jevnlig.

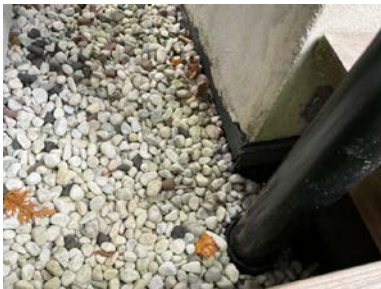
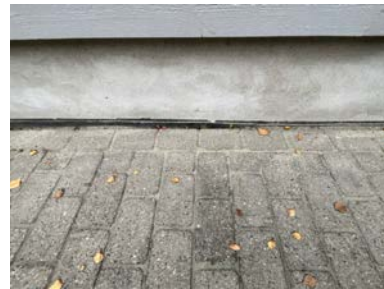
- Mer enn halvparten av forventet levetid på drenering er overskredet.
- Flere utettheter i toppen på fuktsikringen.

- Overvåk tilstanden jevnlig. For å få tilstandsgrad 0 eller 1 må dreneringen skiftes ut, men tidspunktet for når dette er nødvendig er vanskelig å si noe om.

Det bør gjøres lokale utbedringer slik at regnvann ikke renner inn bak fuktsikringen, avviket kan ha sammenheng med fuktmålingen i underetasjen.

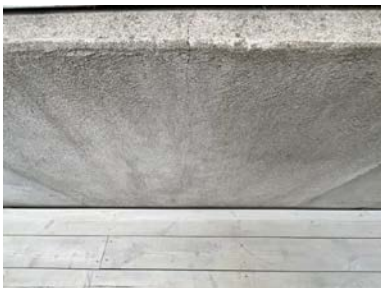
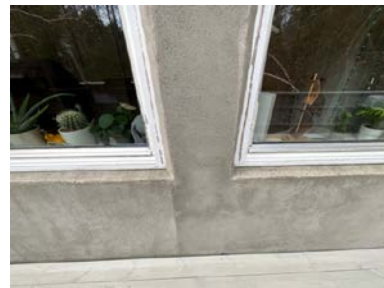
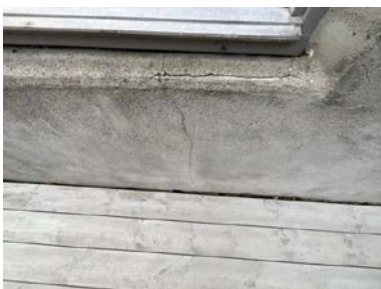
- Grunnmuren har sprekkdannelser.

Flere mindre riss i overflatene og stedvis noe ufagmessig utførelse med puss utenfor hybelen.

- Lokal utbedring må utføres.

Lokal utbedring rundt vinduene anbefales, ved installering av nye vinduer bør det monteres beslag under slik at fukt ikke trekker inn i veggene under vinduene.
