Mikkjel Fønhus veg 1, 2407 ELVERUM

Oppdragsnr.: 1211240149

15.04.2024

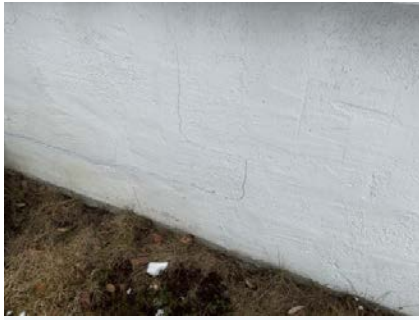
Tilbygget er satt opp i senere tid.
Tilbygget står på usikker grunn og har fått setningsskader.
Tilbygget har sunket i ytterkant, noe som gjenspeiler skjevheten i gulvet innvendig.

Sprekk i lettklinker.

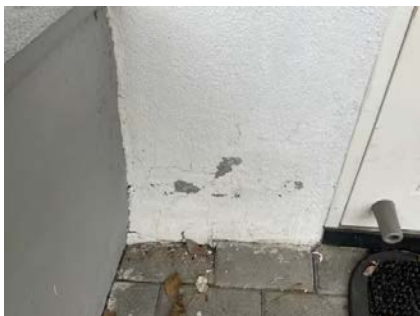
Sprekker/flask i puss.

Sprekk/flass i puss.

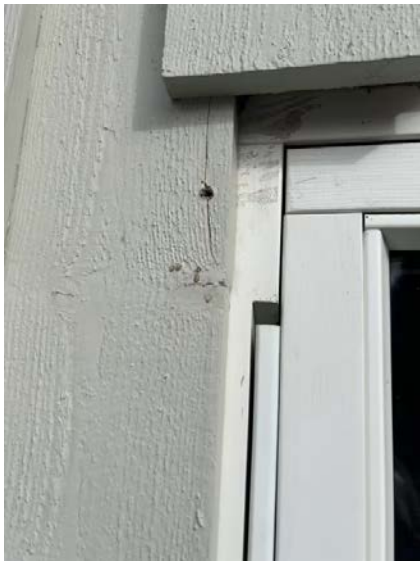
Sprekker i enkelte panelbord.

Sprekk i panelbord.

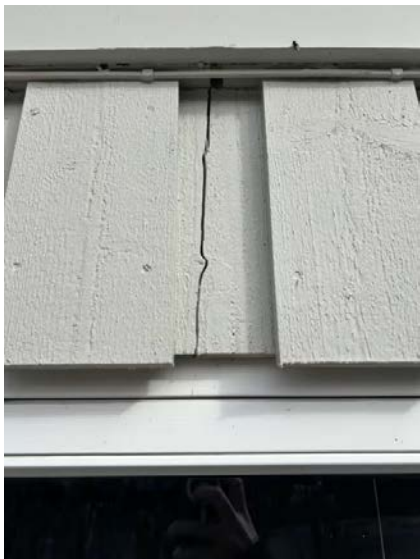
Sprekk i panelbord.

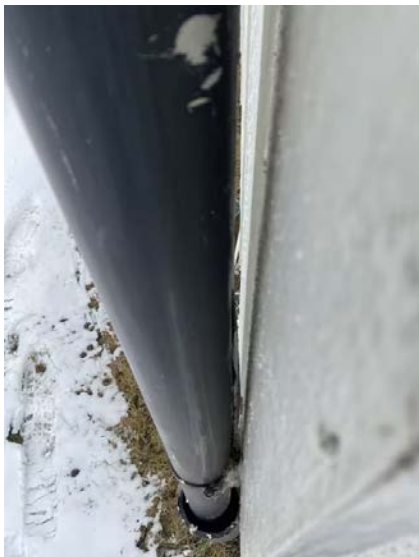
Det ble registrert buling/skade i nedløpsrør som er et symptom på frostspreng. Overgangen takrenner mellom tilbygget og hus er utett.

Frostspreg i nedløp.

Utbedring av skader må påregnes.

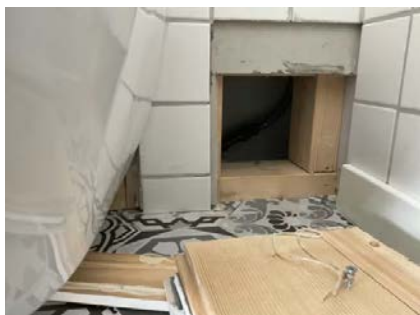
Inspeksjonsluke

Det er etablert inspeksjonsluke i vegg siden av wc.
Det er ikke fliser på vegg under wc.
Det er ikke etablert noen dreksåpning for synliggjøring av lekkasje fra innebygd sisterner.

Ikke fliser under wc.

Det anbefales og opprette dreksåpning , for å synliggjøre eventuelle lekkasjer.

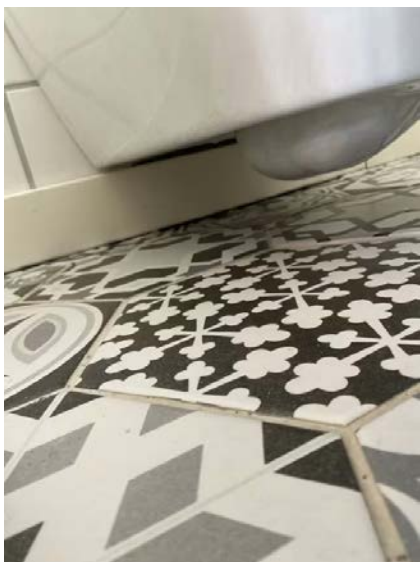
Ikke drenshull under wc.

Det anbefales og opprette drepsåpning , for å synliggjøre eventuelle lekkasjer.

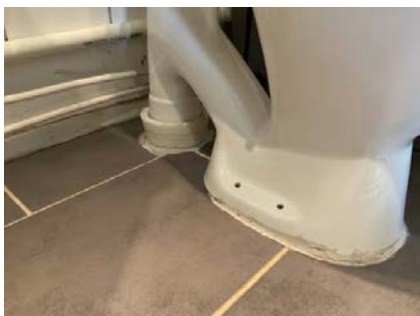
Toalettet er ikke festet

Toalettet burde skrues fast i gulv.

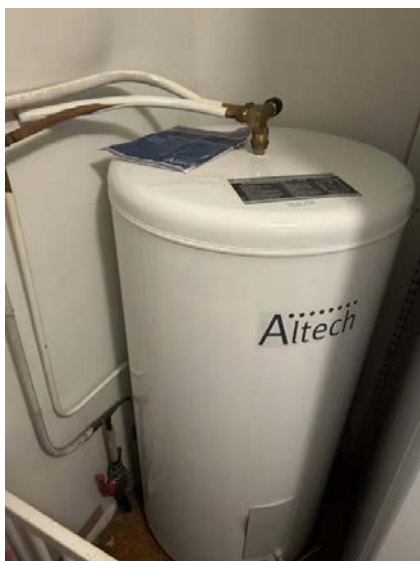
Varmtvannsbereder.

Plassering bereder	
Bod	
Fundament	
Plassert på gulv	
Årstall	
2013	
Størrelse	
198	
Er det manglende lekkasjesikring av bereder?	Ja
Er plugg (støpsel) på berederen brunsvidd?	Nei
Er det tegn til lekkasjer fra bereder?	Nei
Er bereder over 20 år?	Nei
Oppsummering av varmtvannsbereder	TG-2
Bereder er plassert i rom uten sluk.

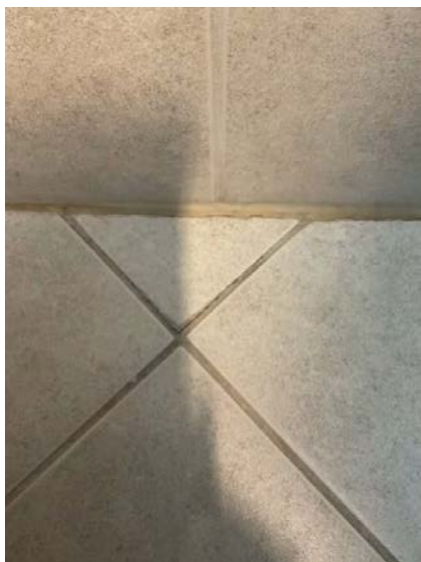
Silikon fuger er ikke visuelt fine, å har enkelte sprekker.

Sprekker i fugemasse.

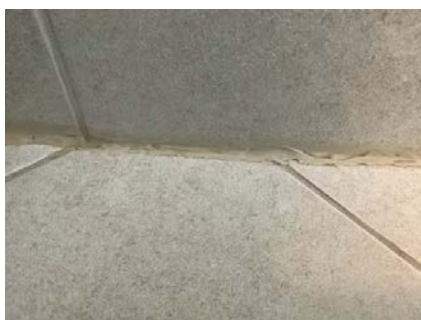
Silikon fuger.

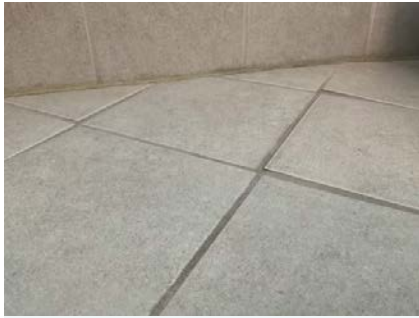
Det registreres "bom" i gulvflis (mangelfull heft mot underlag).

Ujevne fliser

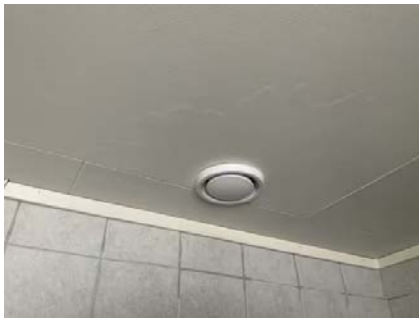
Det registreres fuktmerker rundt ventilasjonskanal.

Fuktmerker rundt ventilasjon i tak.

Isolering av ventilasjonskanal på loft må etableres for å hindre kondensering med påfølgende utvikling av fuktskader.

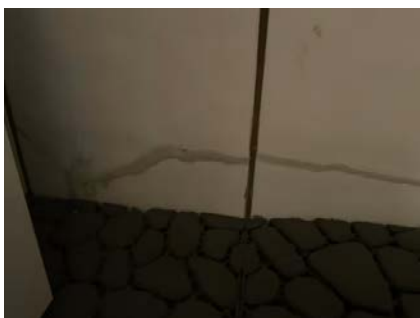
Enkelte flis er skadet / sprukket.

Sprekk i fliser.
