Bekkevegen 7B, 8663 MOSJØEN

**Enebolig med moderne fasiliteter,
flott utsikt, barnevennlig
beliggenhet nær Mosjøen sentrum,
med garasje.**

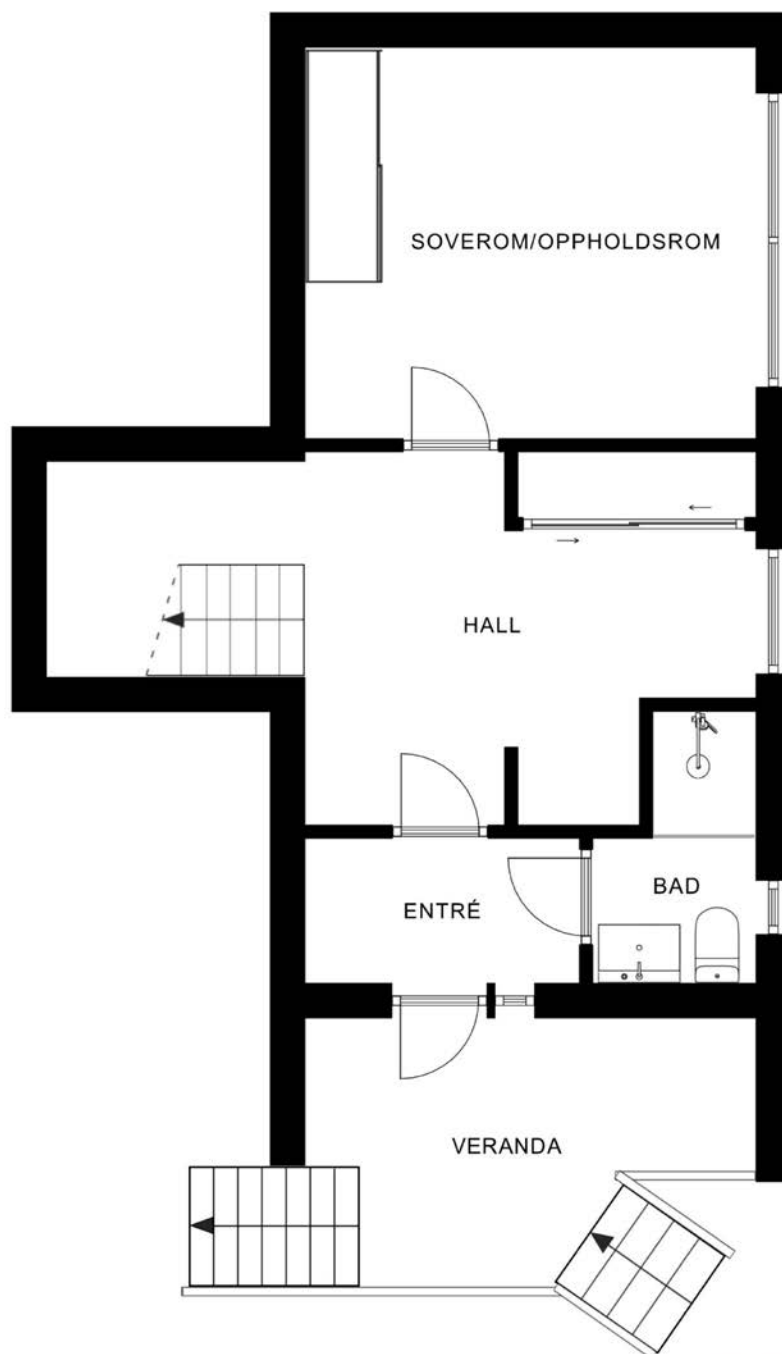
Plantegningen er ikke målbar, og noe avvik kan forekomme. Megler/selger tar ikke ansvar for ev. feil.
Innredning og faste installasjoner kan avvike fra den faktiske innredningen.

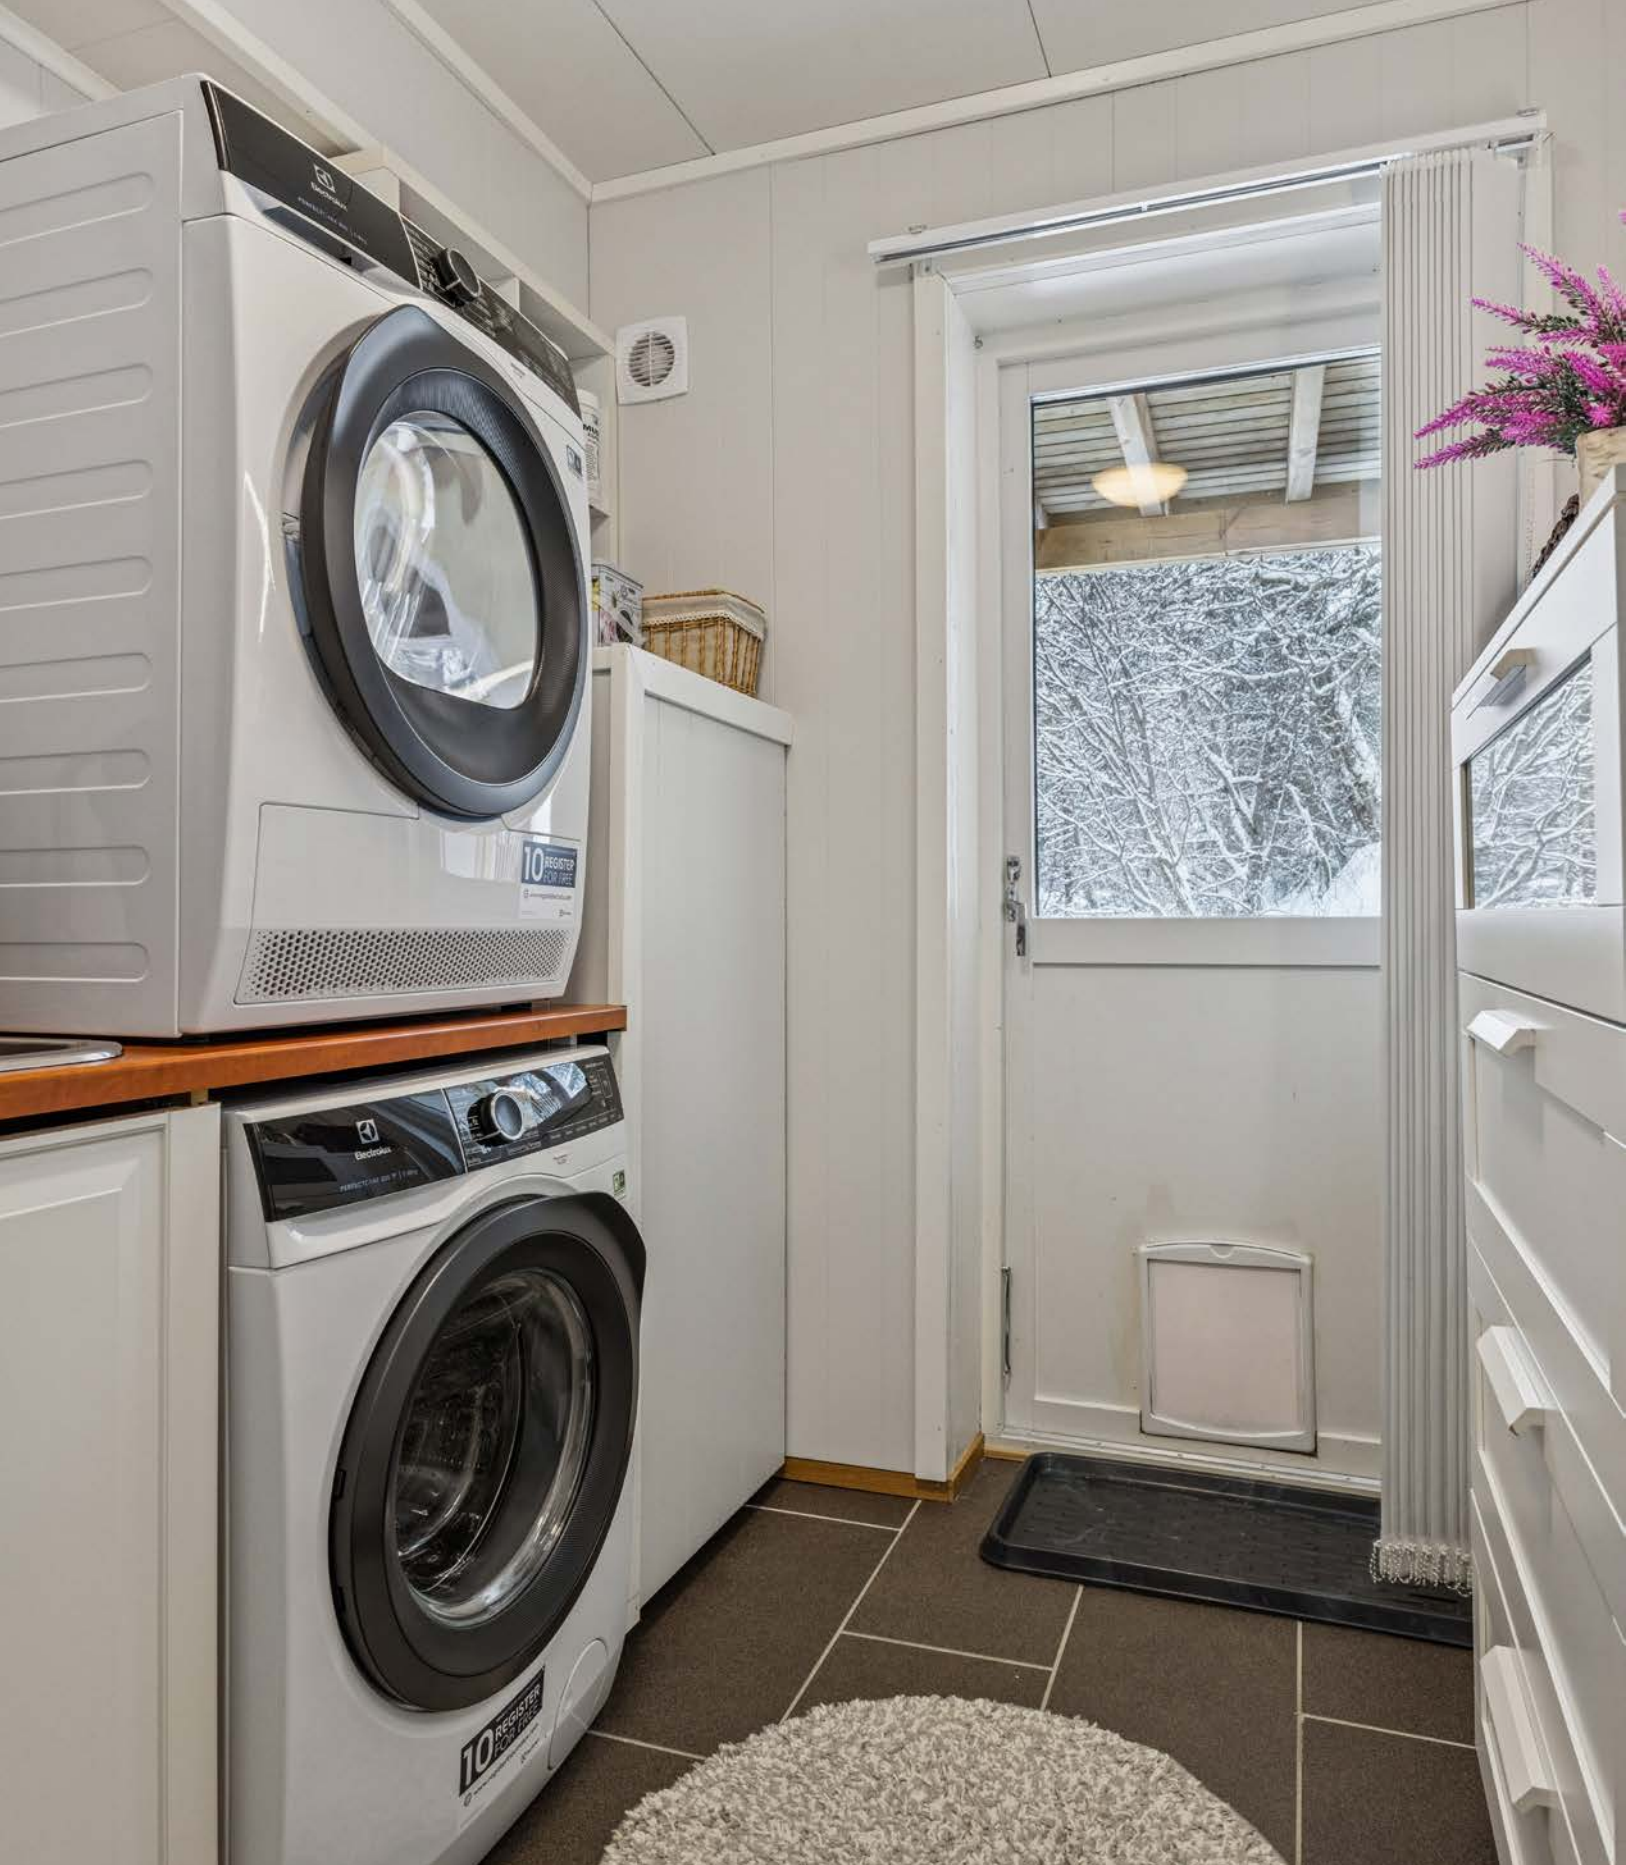
Flislagt gulv med varmekabler gir komfort og funksjonalitet i vaskerommet. Utgang til terrasse gir enkel tilgang til uteområdet.

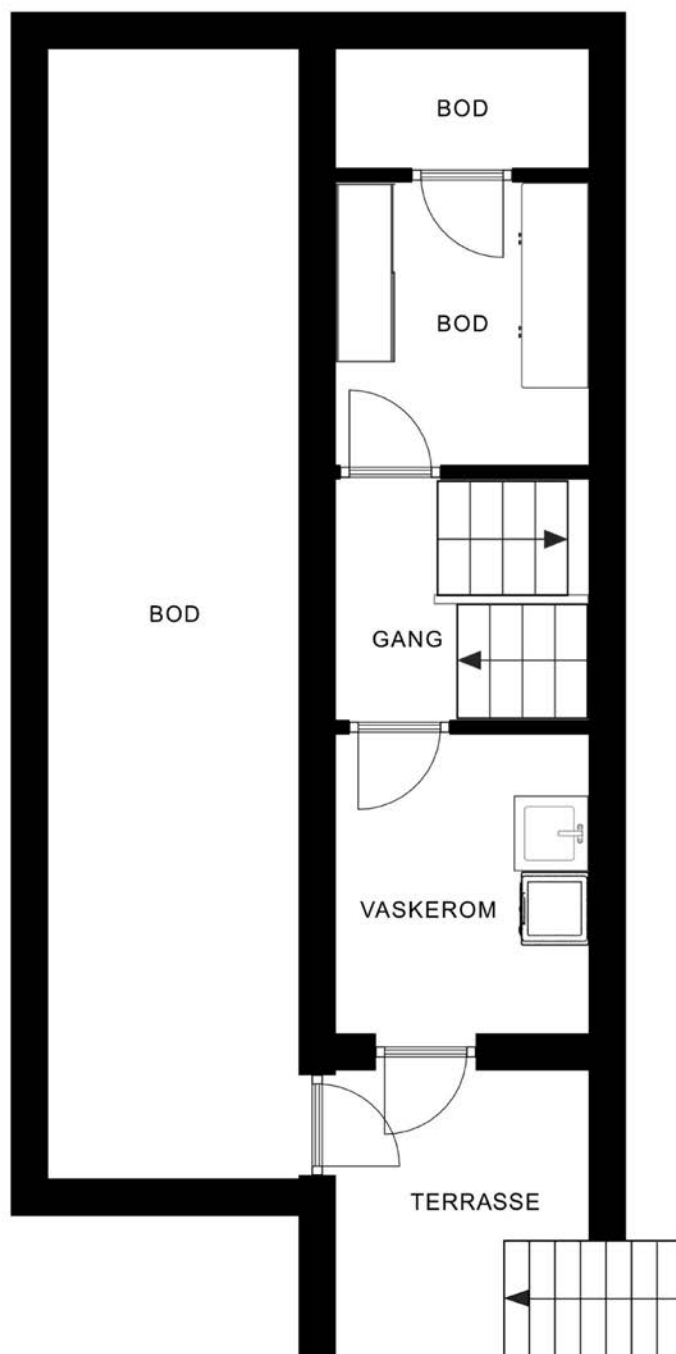
Plantegningen er ikke målbar, og noe avvik kan forekomme. Megler/selger tar ikke ansvar for ev. feil.
Innredning og faste installasjoner kan avvike fra den faktiske innredningen.

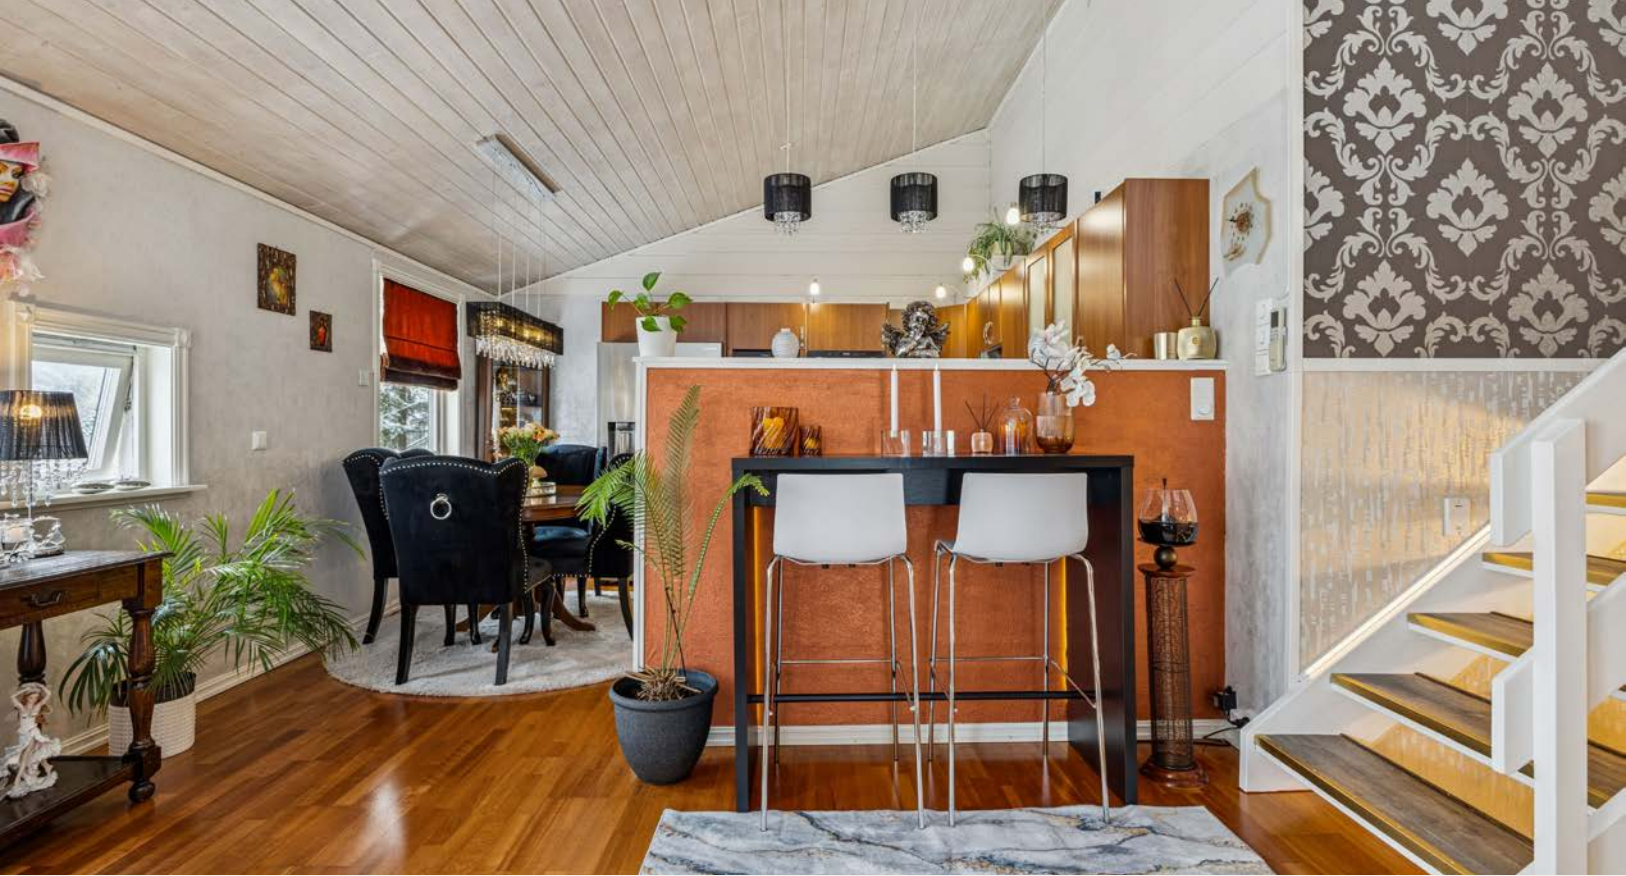
Åpen løsning mellom kjøkken og stue gir god romfølelse og enkel tilgang.

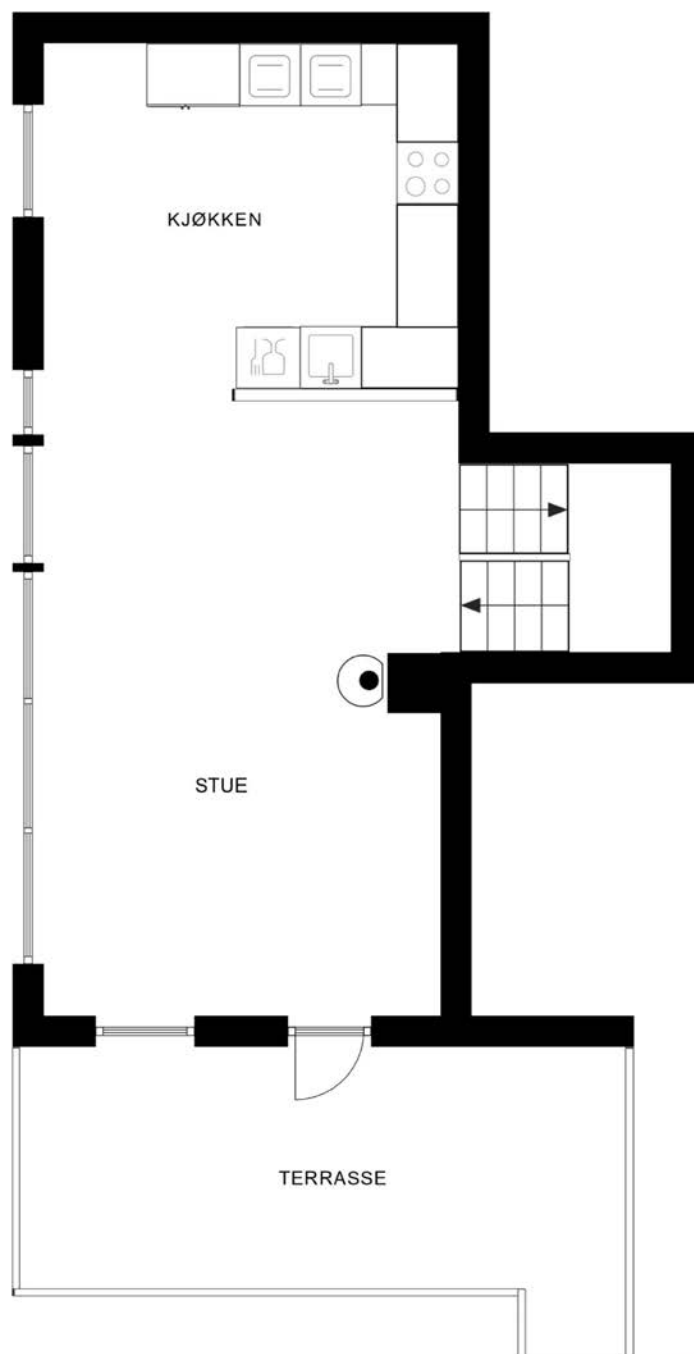
Plantegningen er ikke målbar, og noe avvik kan forekomme. Megler/selger tar ikke ansvar for ev. feil.
Innredning og faste installasjoner kan avvike fra den faktiske innredningen.

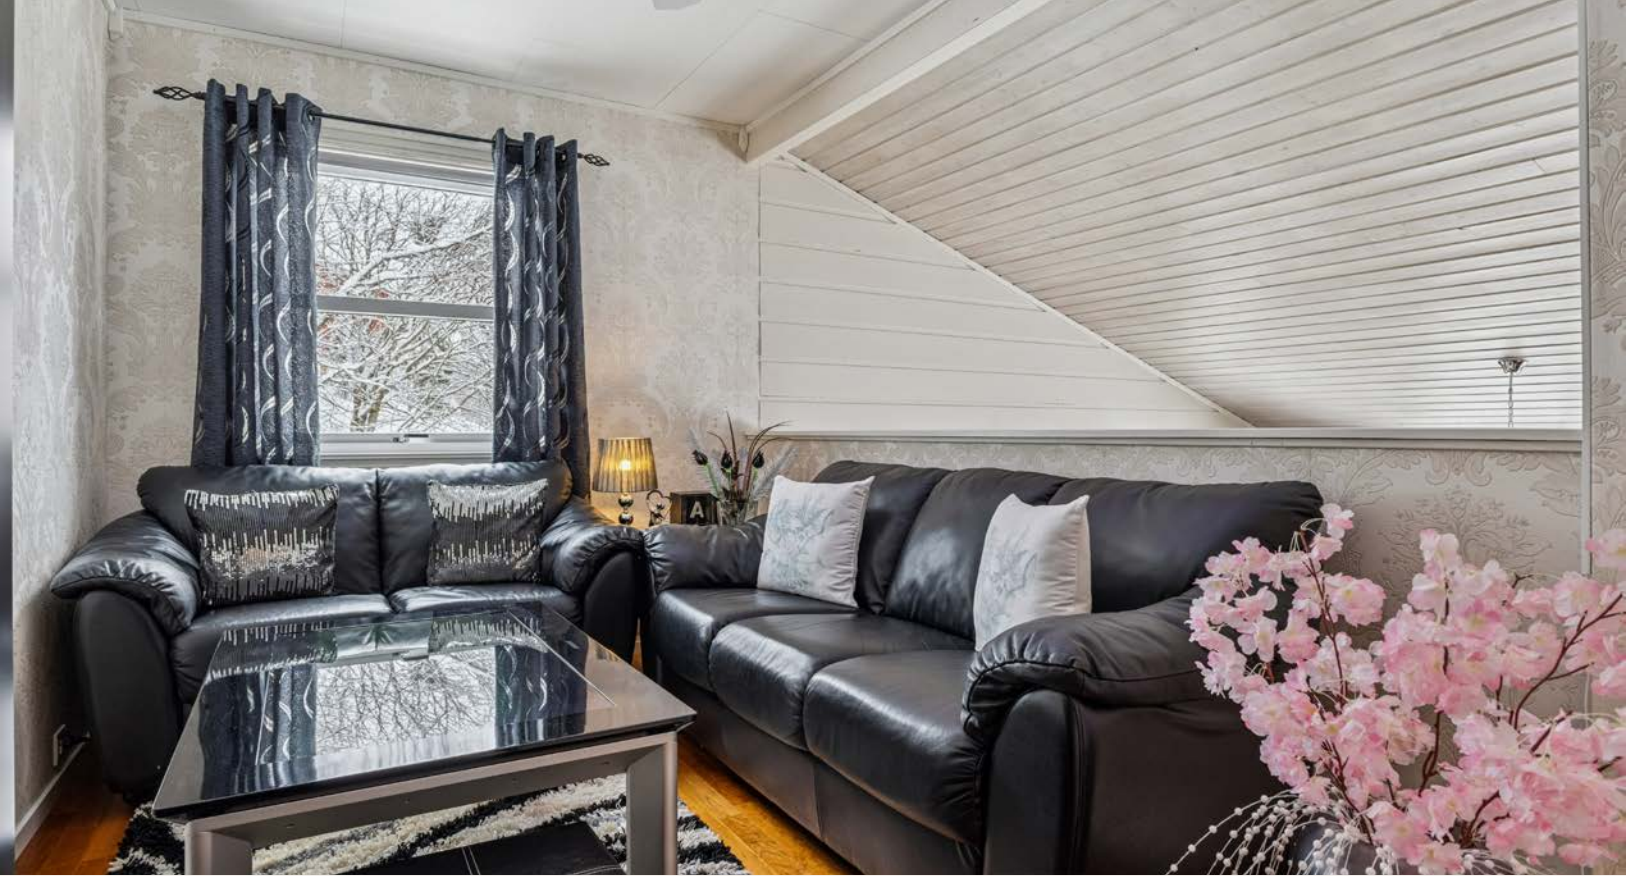
Skråtak og parkettgulv gir en koselig atmosfære i loftstuen.

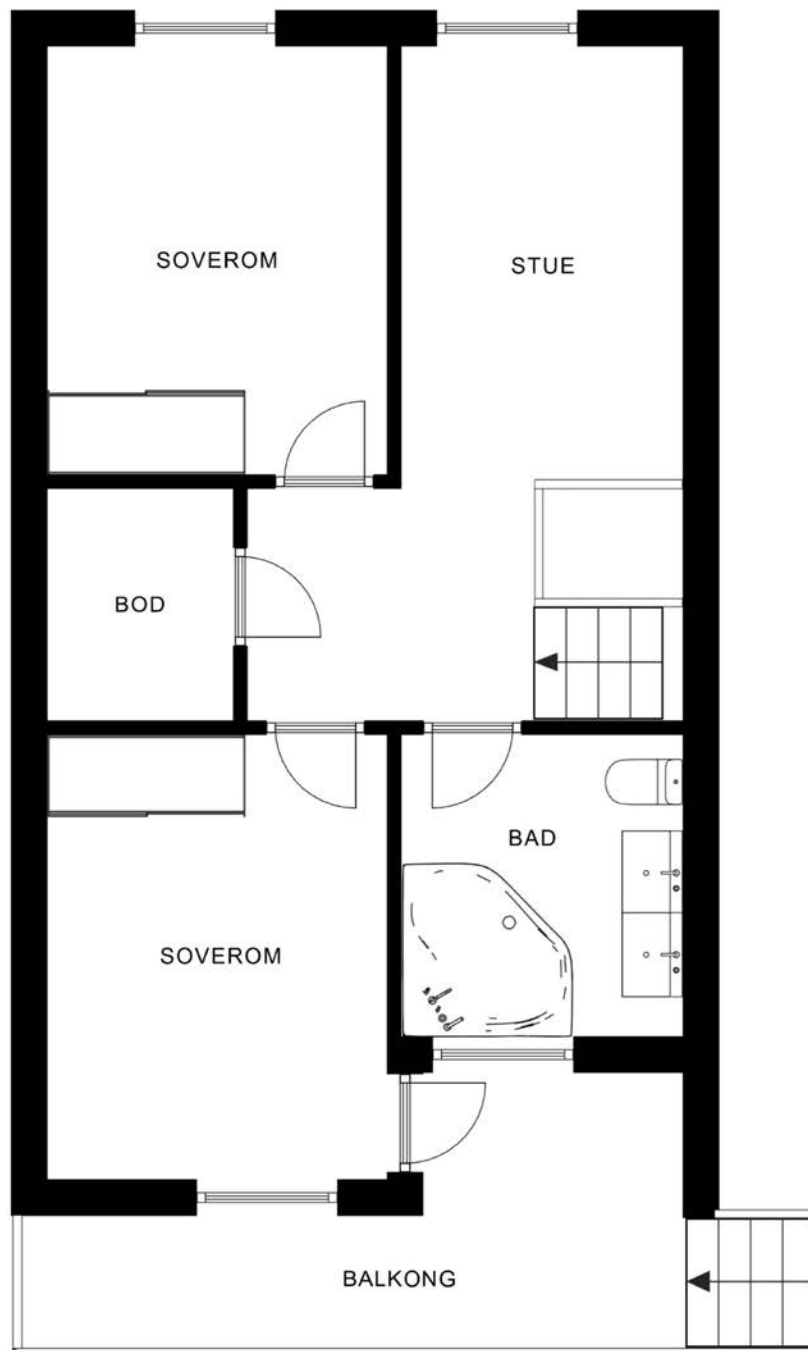
Plantegningen er ikke målbar, og noe avvik kan forekomme. Megler/selger tar ikke ansvar for ev. feil.
Innredning og faste installasjoner kan avvike fra den faktiske innredningen.

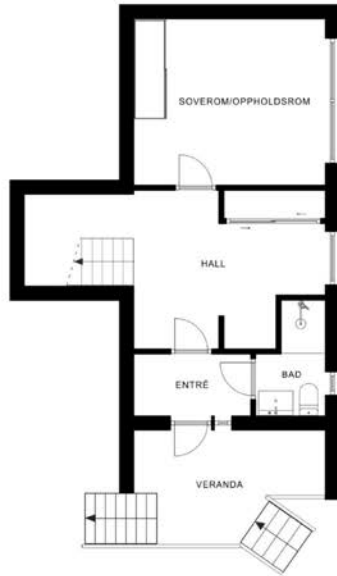
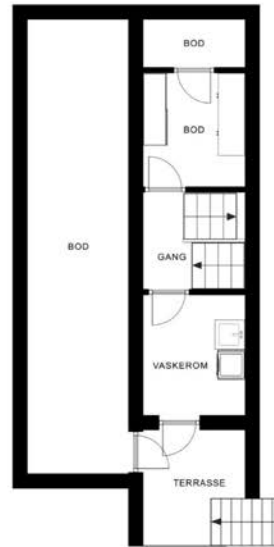
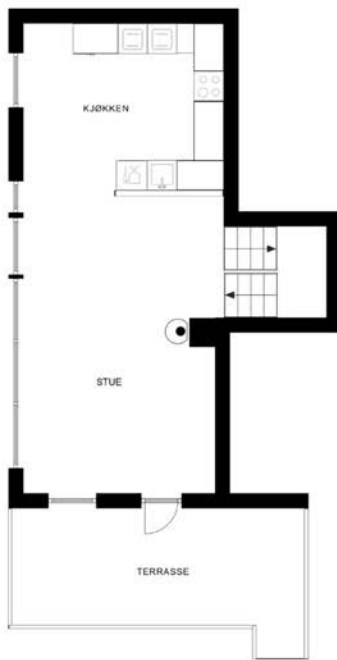
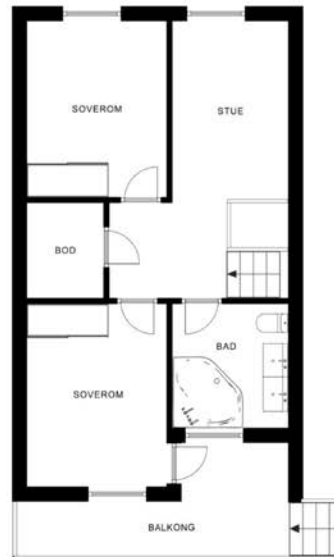
Plantegningen er ikke målbar, og noe avvik kan forekomme. Megler/selger tar ikke ansvar for ev. feil. Innredning og faste installasjoner kan avvike fra den faktiske innredningen.

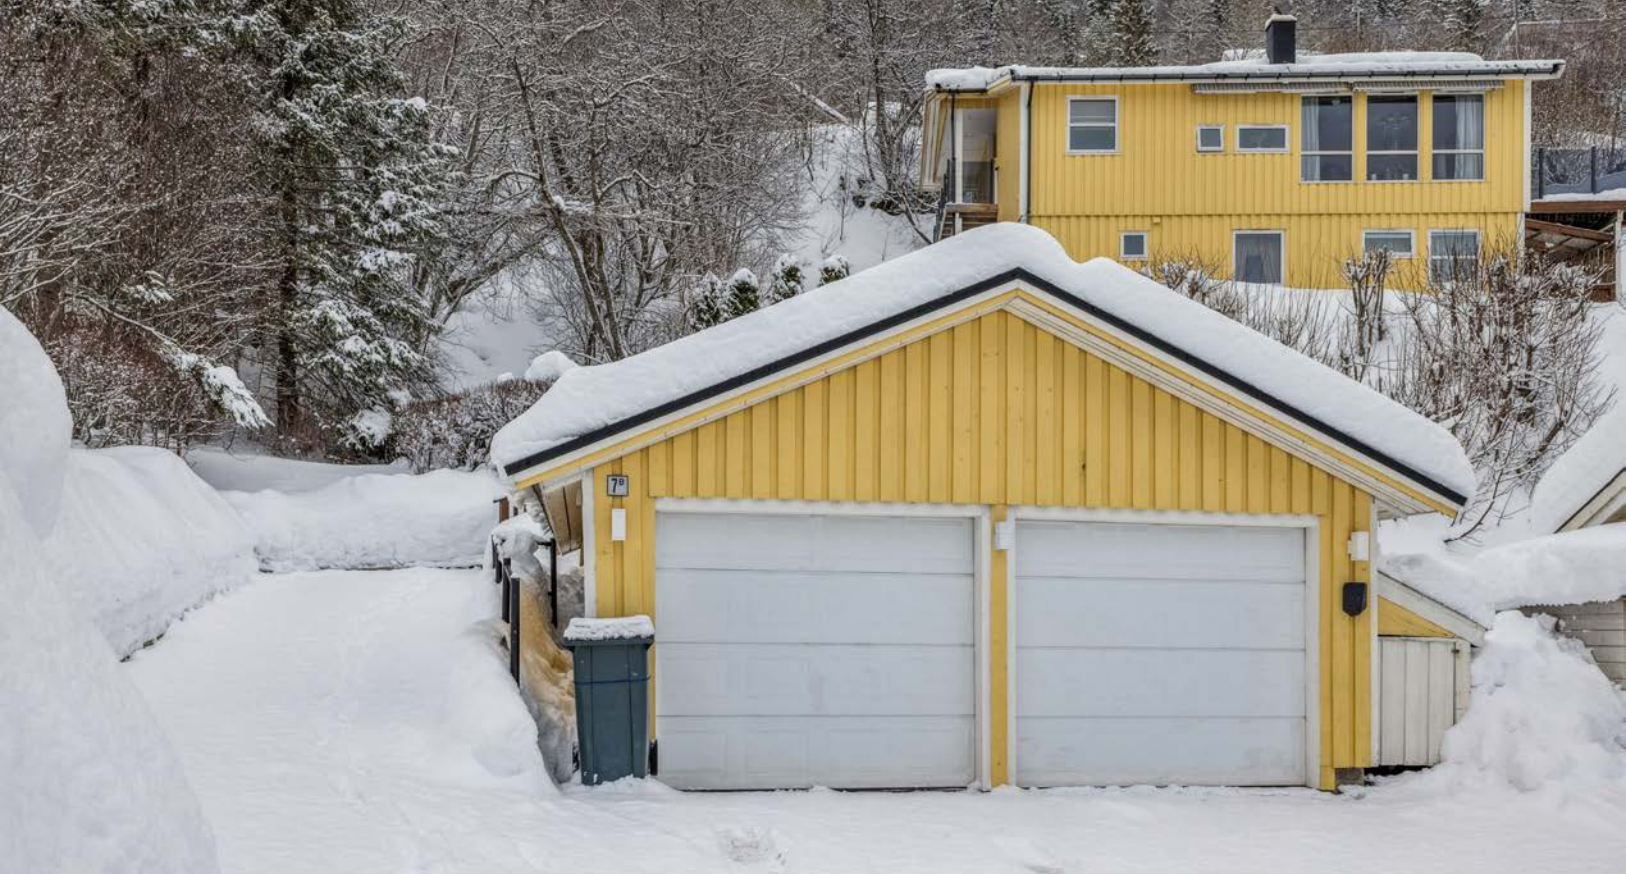
Garasjen har innmonterte leddporter, hvorav en med portåpner, og er utstyrt med lys og stikkontakt samt billader.

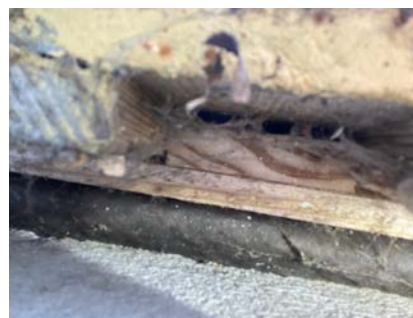
Luftespalte bak kledningsbord. Det bemerkes at åpninger ikke bør være større enn 6 mm. for å kunne forhindre skadedyr. Det er kun foretatt tilfeldige stikkprøver under kledningsbord, det anbefales ytterligere undersøkelser.

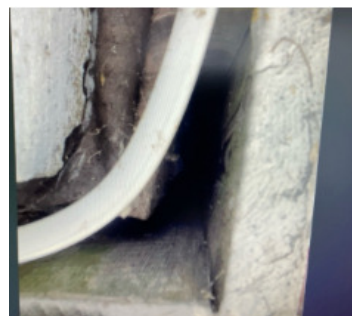
Manglende musetetting.

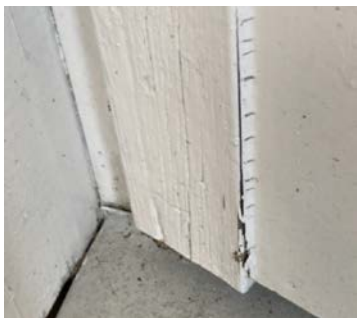
Påbegynte råteskader i nedkant av døren.

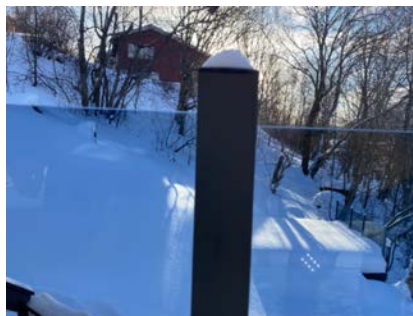
Enkelte trapper i glassrekkverk.

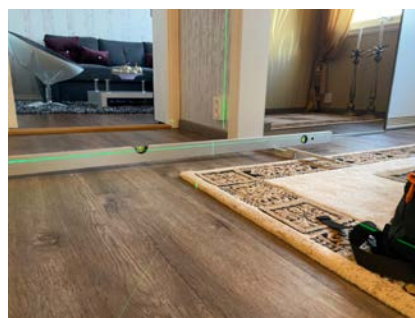
Skjevheter i gulvet i underetasjen.

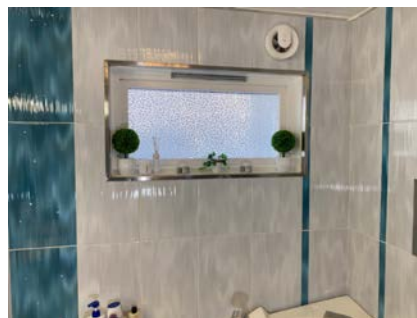
- Dersom det ikke gjøres tiltak, kan dette medføre oppfukning, oppsvelling og forringelse av materialer over tid og fuktskader på tilstøtende konstruksjoner.

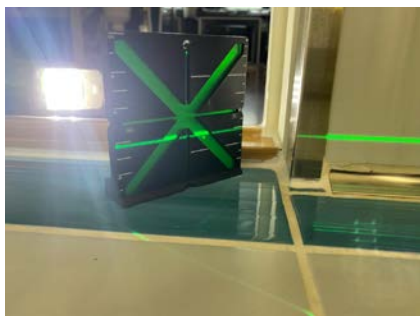
Måling av fallforhold fra dør.

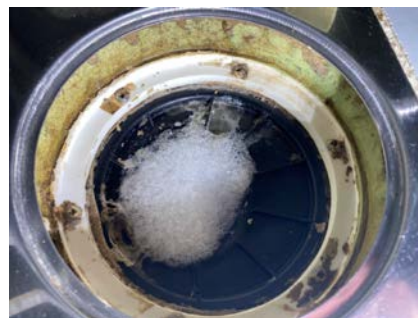
Det bør vurderes å skifte ut skruene med rustfrie skruer for å hindre videre rustdannelse, da rust på skruene til klemringen kan svekke festet og på sikt medføre lekkasjer rundt sluket.

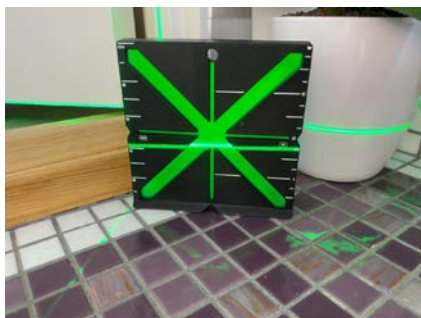
Måling av fallforhold fra dørterskel.

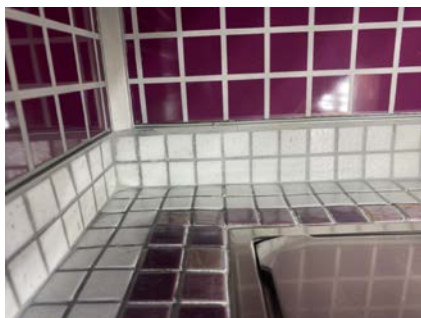
Riss i fuger, ujevn overflate på gulvfliser.

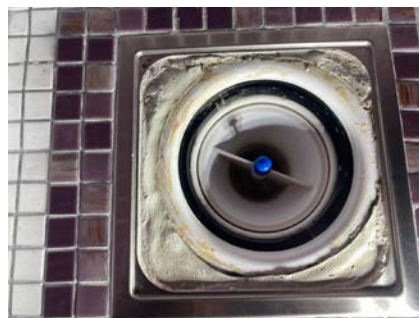
Det er registrert avvik ved membran-/mansjetttilslutning mot sluk (ikke utført i henhold til anbefalt løsning/produzentens anvisning.

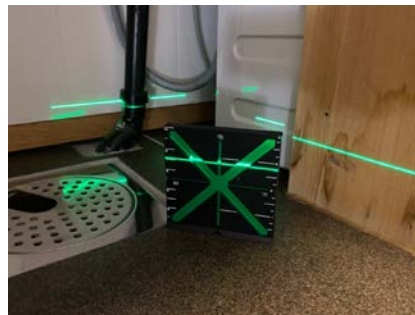
Måling av fallforhold til sluk.

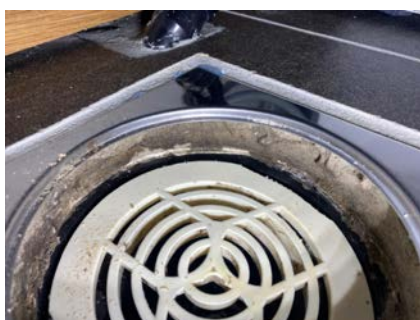
Konsekvensen av manglende eller feil utført membran og tettesjikt er økt risiko for fuktskader i konstruksjonen, som kan føre til kostbare reparasjoner og redusert levetid på våtrommet.

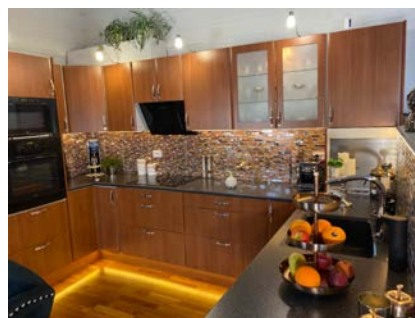
Fuktindikator rundt utsatte hvitevarer viste ingen indikasjoner på fuktighet.

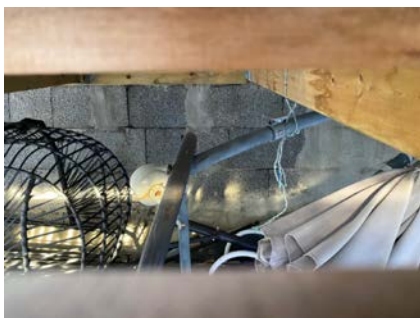
Ingen synlig fuktsikring mot mur.

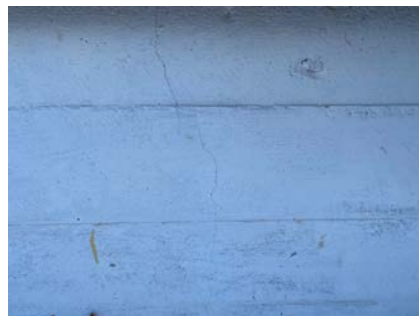
Det anbefales å utbedre pussjiktet for å sikre veggens funksjon og levetid, samt for å redusere risikoen for fuktskader og forringelse av konstruksjonen.

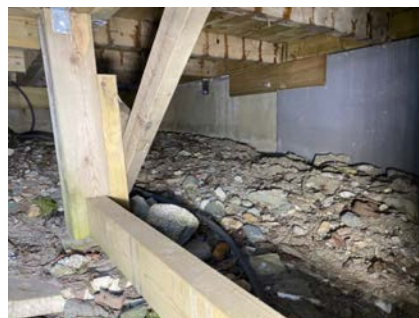
Betongmur under inngangsparti

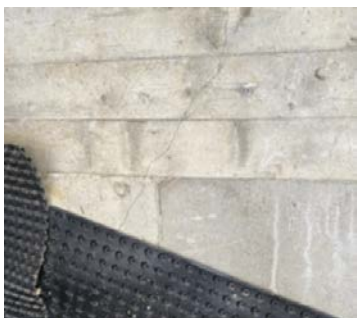
Skråriss. Ubehandlet betongmur.
