Kvernmosætervegen 689, 2423 ØSTBY

Tilstandsrapport

21.05.2024

Tilstandsrapport for fritidsbolig
Kvernmosætervegen 689
2423 Østby

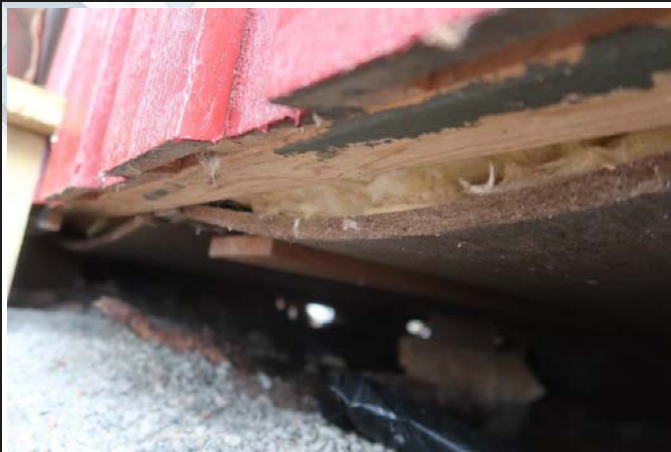
*1.2 Krypekjeller*

TG2 settes på bakgrunn av utette stubbloftsplater og usikkerhet rundt øvrig tilstand på grunn av manglende tilkomstmulighet på befaringsdagen.

Bilde viser utette stubbloftsplater.
Bilde er tatt ved overbygget inngangsparti.

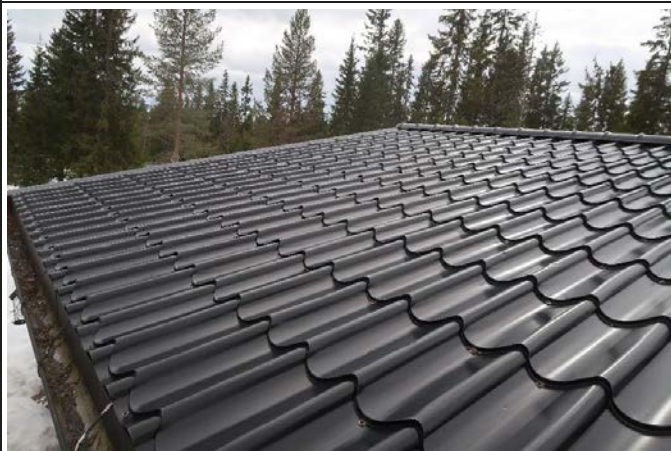
*4.2 Undertak, lekter og yttertekkning (taktekkingen)*

TG2 settes på bakgrunn av manglende snøfangere og takstige.

Taket har ikke snøfangere. Dette bør monteres for å sikre at ras fra tak ikke skal skade personer og husdyr.

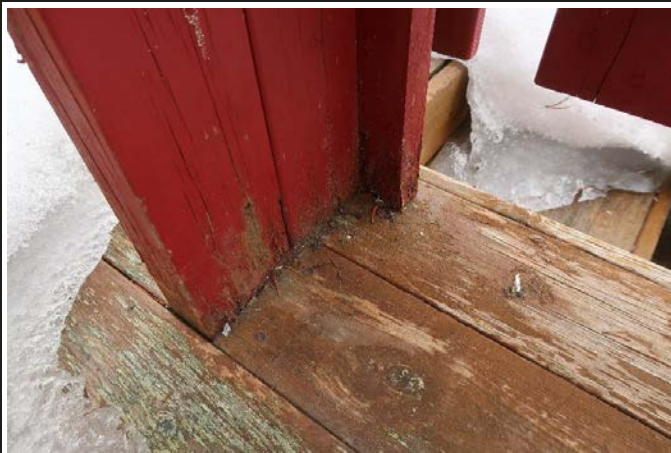
*6.1 Balkonger, verandaer og lignende*

Rekkverk på veranda har begynnende fukt- og råteskader, og vedlikeholdsbehov.

TG2 settes på bakgrunn av begynnende fukt- og råteskader på rekkverk, samt for lavt rekkverk etter dagens krav.

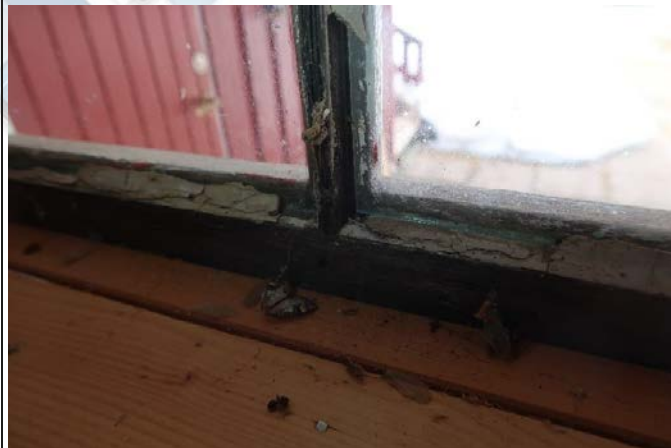
*3.1 Vinduer og ytterdører*

Vindu på bod/ vedbod har større slitasje og skader etter fuktpåkjønning og mye løs vinduskitt.

TAKSTMANNENS VURDERING VED TG3:	
3.1	Vinduer og ytterdører
	TG3 settes på bakgrunn av tilstanden på vinduet i bod/ vedbod, øvrige vinduer vurderes til tilstandsgrad 2. Prisvurdering gjelder utskifting av det ene vinduet i bod/ vedbod.
	Takstmannens prisvurdering ved utskifning antas mellom Kr. 10.000. - og 25.000.-

TG3 settes på bakgrunn av tilstanden på vinduet i bod/ vedbod, øvrige vinduer vurderes til tilstandsgrad 2.

Bilde viser tilstanden på vindu i bod/ vedbod.

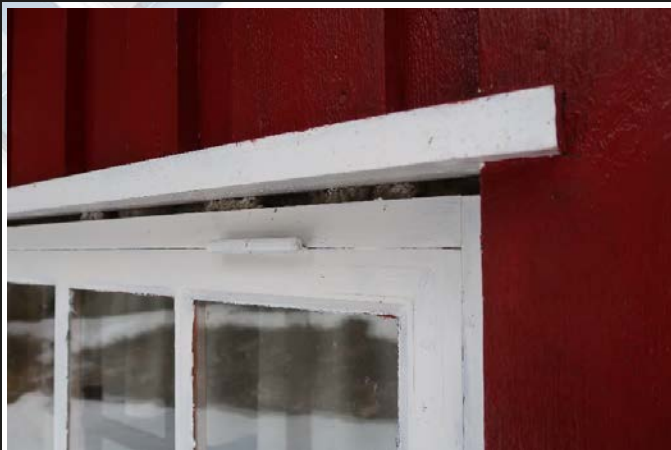
Bilde viser eksempel på utettheter over vindu.

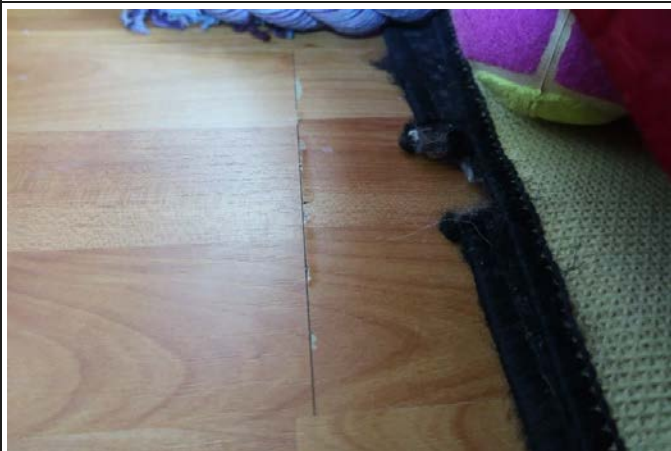
Bilde er tatt på soverom mot nordvest.

Bilde viser eksempel på overflateskade i laminatgulv.

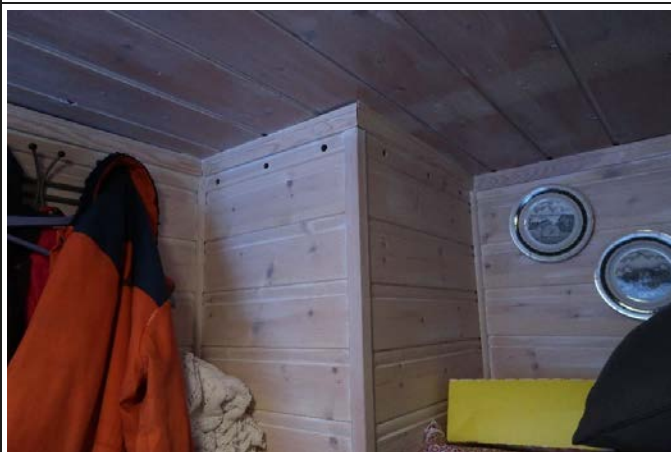
Bilde viser innkledning av skorstein på soverom mot nordøst.

De fleste elementskorsteiner skal ha minst to sider tilgjengelig.

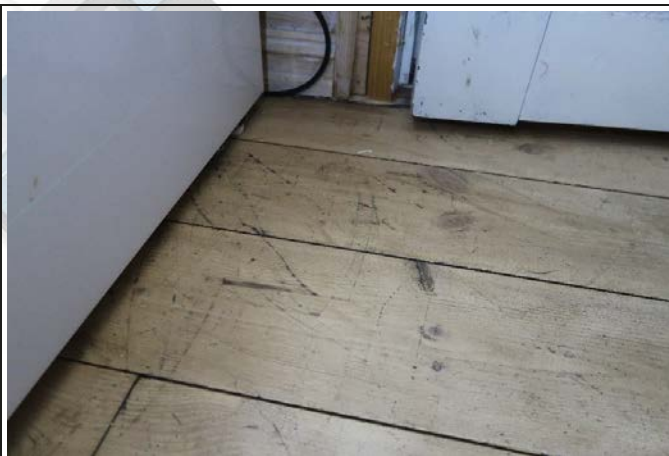
Bilde viser eksempel på overflateskade/
bruksslitasje på tregulv på kjøkken.

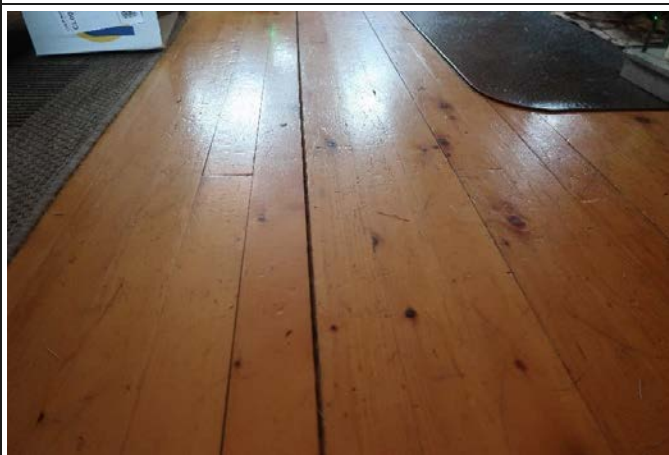
Bilde viser eksempel på overflateskade/
bruksslitasje på tregulv på kjøkken.

Bilde viser også tørkesprekker mellom
gulvbord.
