Dalsroaveien 276, 3158 ANDEBU

**Enebolig med stor selveiertomt i  
landlige omgivelser! Kjøkken fra  
2019 og bad fra 2022. Stor  
gårds plass med garasje.**

# Tilstandsrapport

Befaringsdato: 30.10.2025

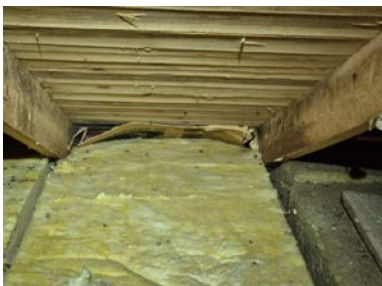
Avvik: Stedvis er det lite luft i nedre del, da luftespaltepappen er presset mot undertaket.

Lite luft i nedre del.

Det bør etableres tilstrekkelig lufting i nedre del ved å justere eller erstatte luftespaltepappen, for å sikre god ventilasjon og redusere risikoen for fuktskader.

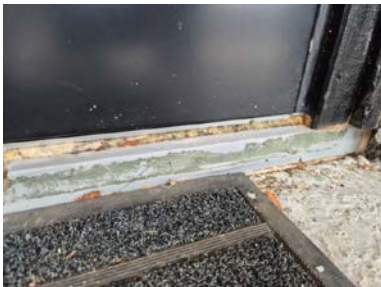
Avvik: Hovedytterdør fra 2023 mangler beslag i underkant.

Mangler beslag i underkant av dør.

Det bør monteres beslag i underkant av hovedytterdøren. Manglende beslag kan føre til at fukt trenger inn i dørbladet, noe som øker risikoen for råte og skader på konstruksjonen.

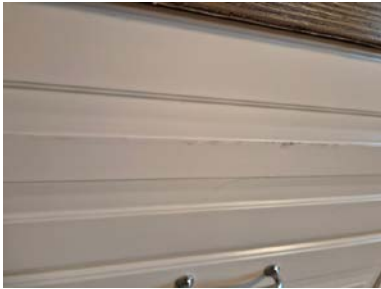
Avvik: Det er noe fuktsveller på front under vask og sokkellist.

Fuktsveller.

Fuktsvelling vurderes som av visuell karakter og påvirker foreløpig ikke innredningens funksjon, men utsatte overflater bør vedlikeholdes for å forlenge levetid og opprettholde funksjon.
