Meåsvegen 1A, 8663 MOSJØEN

**Enebolig i rolig og barnevennlig område | Nærhet til turterreng og sentrum | Stor terrasse og carport | Attraktiv beliggenhet i Mosjøen**

| Tilstandsrapport ..... | 36 |

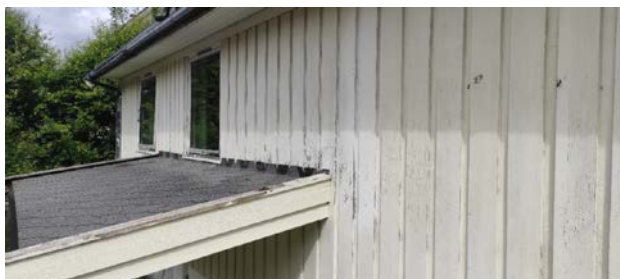
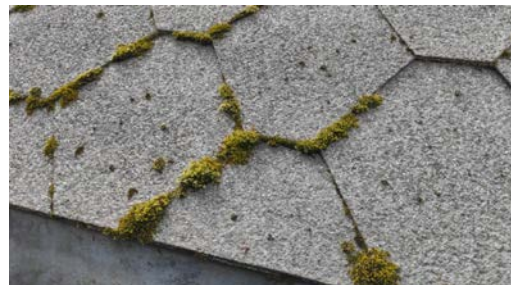
Det må monteres overgangsbeslag mellom vegg og taktekke. Manglende overgangsbeslag kan medføre at vann trenger inn bak tekkingen. Mose kan holde på fuktighet og forårsake økt nedbryting av tekkematerialet, noe som reduserer levetiden og øker risikoen for lekkasjer.

- Lokal utbedring må utføres.

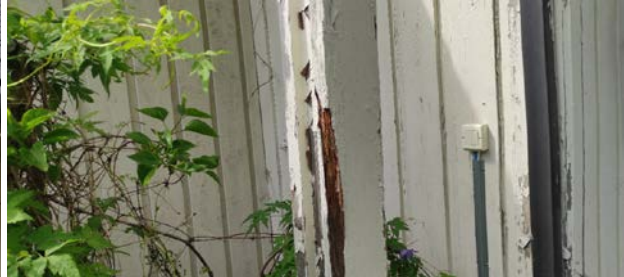
## Veggkonstruksjon

Yttervegger av reisverk av tre. Ytterveggene er utvendig kledd med stående kledning. Det bemerkes at takstingeniøren ikke har gjort fysiske inngrep i konstruksjonen og at isolasjonstykkel, kvalitet eller tilstand derfor ikke kan dokumenteres.

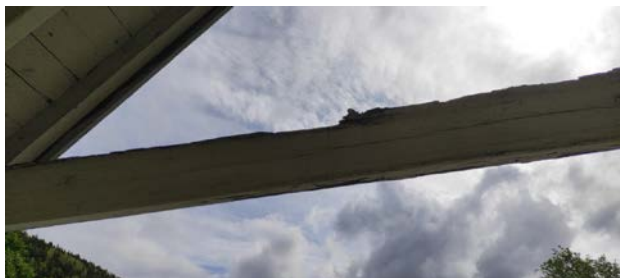
## TG 3 Takkonstruksjon/Loft

*Punktet må sees i sammenheng med Taktekking*

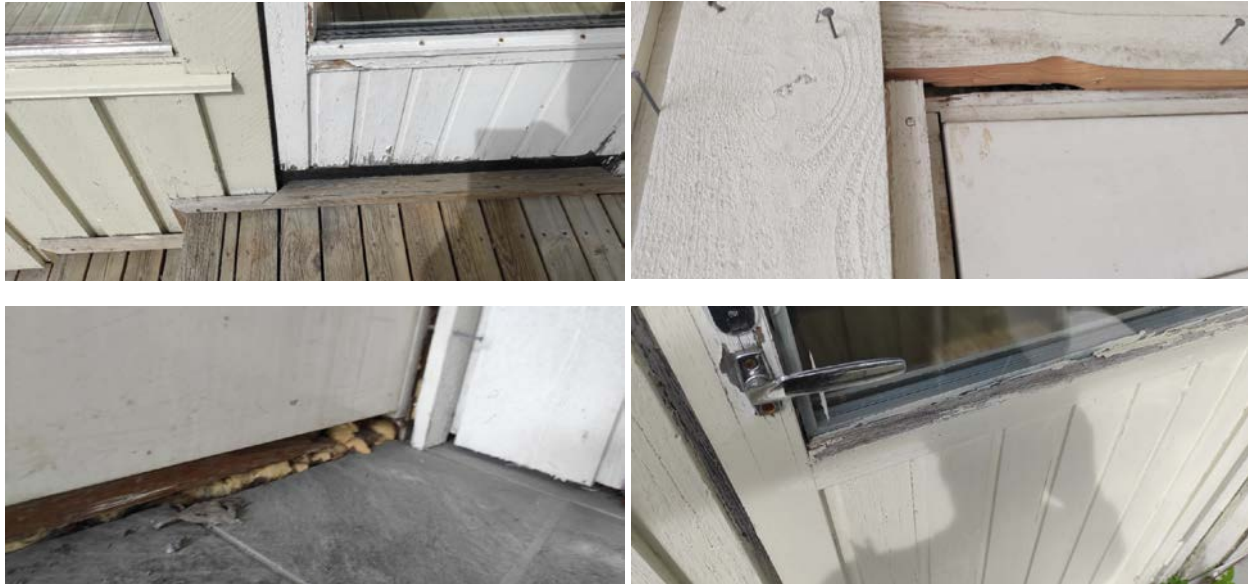
## Vinduer

Bygningen har malte trevinduer med 2-lags glass.

Fukt kan trenge inn i treverket og føre til råteskader over tid, særlig ved hyppig nedbør. Vedvarende fuktbelastning kan svekke karmen og føre til deformasjon eller luftlekkasjer. Svekket beskyttelse gir redusert levetid på vinduet og kan føre til behov for tidlig utskifting.

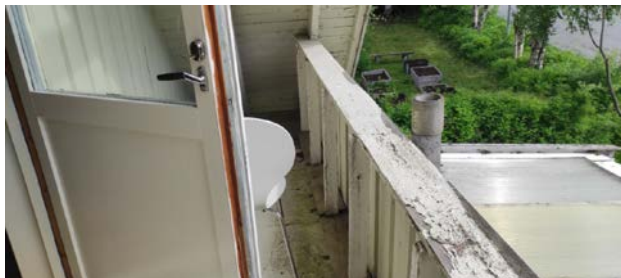
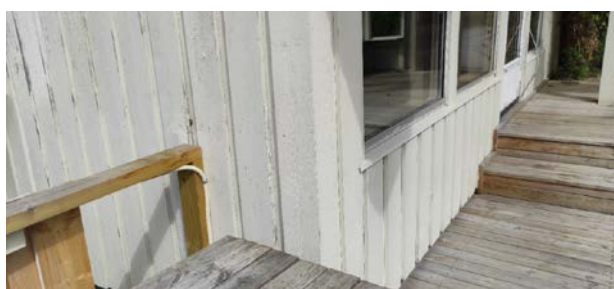
## TG 2 Balkonger, terrasser og rom under balkonger

Terrasse på ca. 31 m<sup>2</sup> med malt stående rekkverk. Konstruksjon av tre innfestet i bygningskroppen og fundamentert på støpte peler. Adkomst fra hage og via dør fra stuen.

Rekkverket bør vedlikeholdes og utbedres.

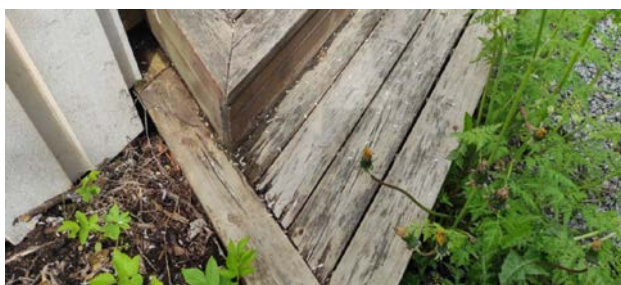
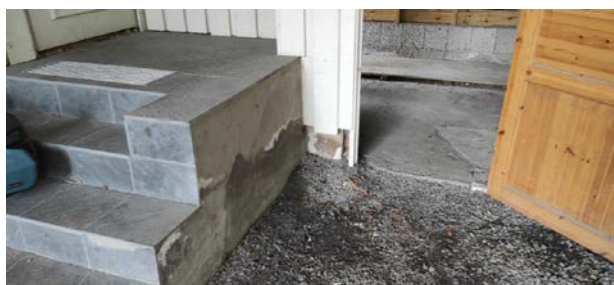
## **Utvendige trapper**

Trapp av tre til altan.  
Trapp av flis dekket betong.

- Rekkverk må monteres for å lukke avviket.
- Råteskadede konstruksjoner må skiftes ut.
