Vollveien 28, 1816 SKIPTVET

**Tiltalende og innholdsrik enebolig
over 2 plan med garasje /hems.
Barnevennlig og solrikt.**

Tilstandsrapport

Befaringsdato: 30.08.2024

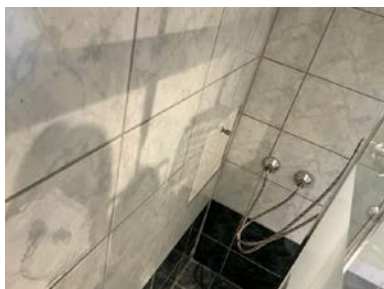
1. ETASJE > BAD

TG 2 Overflater Gulv

- Det er påvist at høydeforskjell fra topp slukrist til gulv/synlig topp membran ved dørterskel er mindre enn 25 mm.
- Det er påvist sprekker i fliser.

- Våtrommet kan fungere med dette avviket, det må dog gjøres utbedringer om avviket skal lukkes. Det vil imidlertid sjelden være økonomisk rasjonelt som et enkeltstående tiltak. Ved en eventuell renovering, påse at badet bygges med riktig fall til sluk. Det presiseres at ved eventuelle lekkasjer, er det ikke sikkert at sluk vil holde unna, og at vann renner ut i tilstøtende rom med fuktskader som konsekvens.

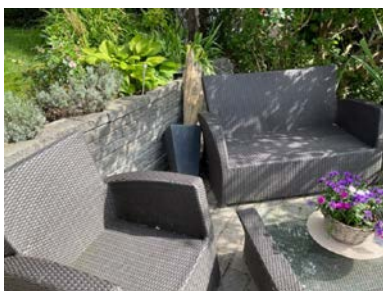
TG 2 Terrenghold

Skrående tomt.

- Terrenget er stedvis flatt inn mot grunnmur, dette kan føre til unødig fuktbelastning mot grunnmuren. Det er viktig at terrenget heller riktig i områder ved grunnmuren. Overflatevann skal hurtigst mulig vekk for å unngå unødvendige fuktbelastninger på utvendig fuktsikring og drenering.
