Landåsvegen 840, 2861 LANDÅSBYGDA

**Landlig beliggende enebolig i
Landåsbygda - 4 soverom -
overbygget veranda - uthus -
nærhet til turmuligheter.**

Enebolig
Landåsvegen 840, 2861 LANDÅSBYGDA
SØNDRE LAND kommune
gnr. 25, bnr. 131

Befaringsdato: 30.09.2024 Rapportdato: 11.10.2024 Oppdragsnr.: 21008-1496 Referansenummer: HH1598

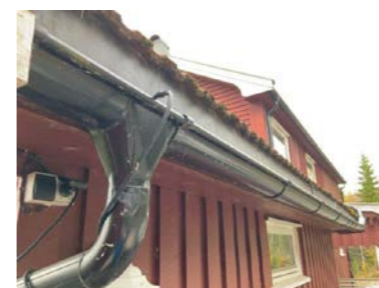
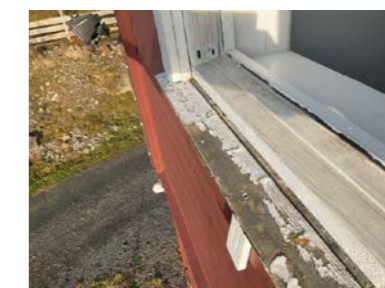
Vindu i 2. etasje mot nord, ingen beslag på vannbrett og glippe mellom vannbrett og vinduskarm.

Beslag/vannbrett anbefales å monteres over vinduer, dette for å hindre/reducere faren for lekkasjer i konstruksjonene.

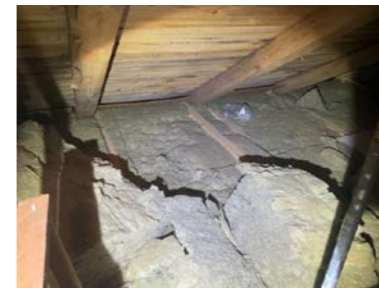
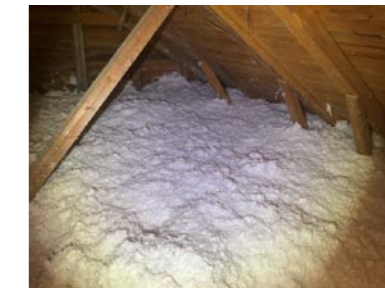
Ingen lufting mot skråtak.

Lufting/ventilering bør forbedres. Det anbefales å føre jevnlig tilsyn med takkonstruksjon, spesielt ved større nedbørmengder og/eller snøsmelting. Gjennomføringer i tak bør kontrolleres for å kartlegge årsak til misfarging/fuktmerker.

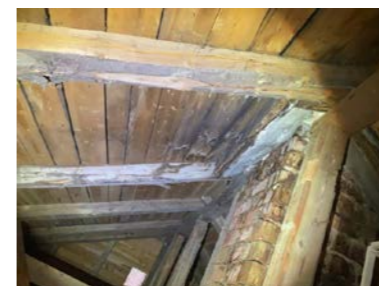
Misfarging/fuktmerker i himling nedenfor pipe.

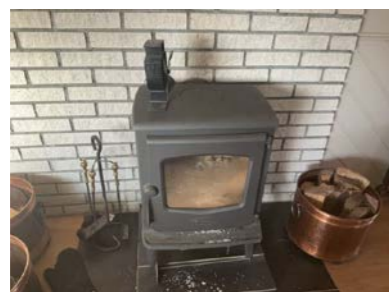
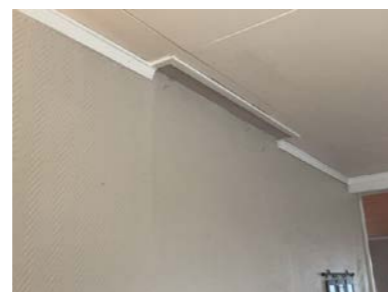
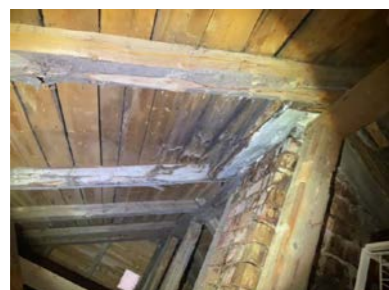
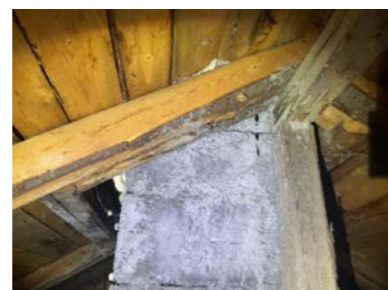
TG 3 Pipe og ildsted

Innvendig > Pipe og ildsted:
Vurdering av avvik:
• Pipevanger er ikke synlige.
Pipe/pipevange er tildekket av strie/tapet i stue.

Pipe mot sør er rehabilitert med lettklinkerelementer over tak og røykrør av leca.

Ytterligere undersøkelser må foretas for å få kartlagt tilstanden og omfanget på skader. Pipe mot nord må kontrolleres av feiervesen før den eventuelt tas i bruk. Kostnader til utbedringer kan forekomme om pipen skal tas i bruk.

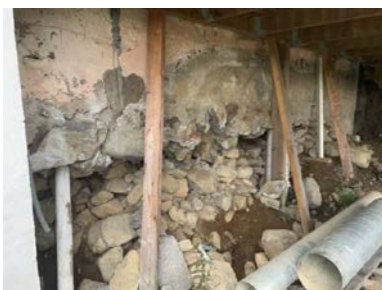
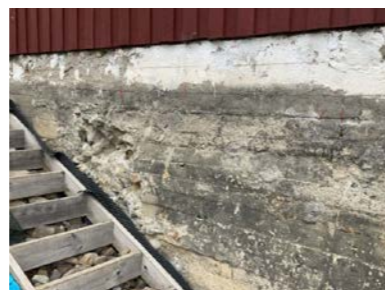
Grunnmur mot nord har skader/avskalling. Betong har redusert kvalitet grunnet mye kulestien.

Det anbefales å gjennomføre ytterligere undersøkelser og foretas strakstiltak med fundamentering på tilbygg.

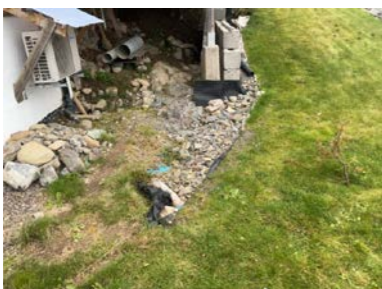
TG 2 Terrengforhold

Stedvis fall på terreng mot bygning, dette er avvik fra dagens krav. Anbefalt fall på terreng er 1:50, 3 m fra fundamentene. (Det vil si jevnt fall på minimum 60 mm, 3 m fra fundamentene).

Det er ikke behov for strakstiltak, men viktig at man leder vann bort fra bygningen. Dette for å forhindre økt fuktbelastning på fundamenter/ grunnmur / kjeller. For å unngå fuktskader.
