Trangenvegen 534, 2270 FLISA

# Tilstandsrapport

# gnr. 104, bnr. 72

Befaringsdato: 16.12.2024

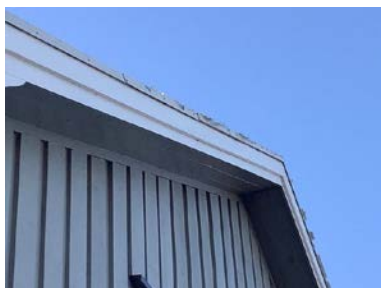
Lakk har løsnet fra vindskibeslag.  
Det er påvist frostsprengt nedløpsrør.

Lakk har løsnet fra vindskibeslag.

Det er ikke krav om å ettermontere snøfangere for å tilfredsstille dagens krav, men det vil være naturlig å montere da takteking skiftes. Vindskibeslag bør vedlikeholdes.

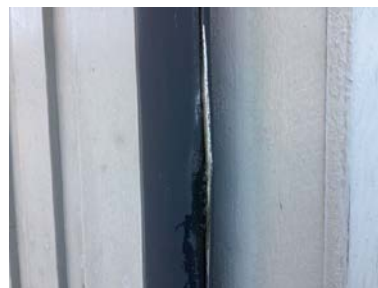
Frostsprengt nedløpsrør.

Frostsprengt nedløpsrør bør skiftes ut da lekkasje vil føre til økt fuktbelastning på konstruksjoner.

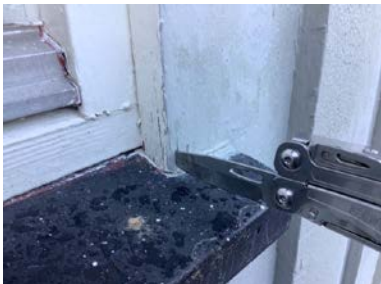
Omrømming rundt vinduer er ført helt ned til vannbrett, og dette har ført til spredte råteskader da omrømming kan trekke opp fukt fra vannbrett. Bordkledning er værslitt og det er stedvis løsnet maling.

Omramming rundt vindu er ført helt ned til vannbrett, og dette har ført til spredte råteskader.

Det bør etableres spalte mellom omrømming og vannbrett slik at fukt ikke kan trekkes opp fra vannbrett. Løsnet maling må fjernes og bordkledning må vedlikeholdes.

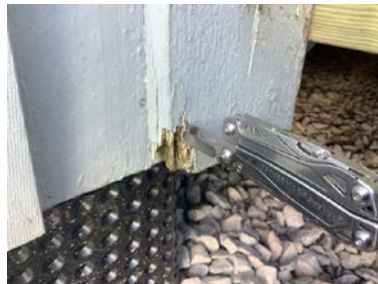
- Det er ingen eller liten lufting i nedre kant av kledning mot grunnmur.
- Det er påvist spredte råteskader i bordkledningen.

Eksempel på råteskadet bordkledning.

- Råteskadet trekledning må skiftes ut.

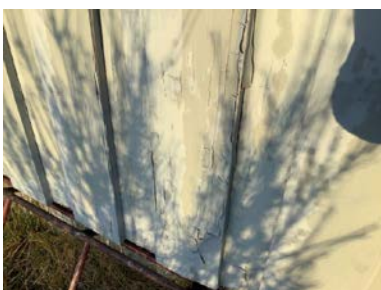
Eksempel på værslitt bordkledning med løsnet maling.

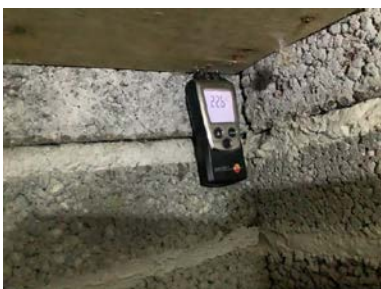
Skadelig fuktinnhold i panel i himling.

Det står to avfuktere under kårboligen, og den ene bør flyttes til bodrom med tekniske installasjoner. Det bør sikres luftsirkulasjon i kjelleren, for eksempel ved montering av vifter.

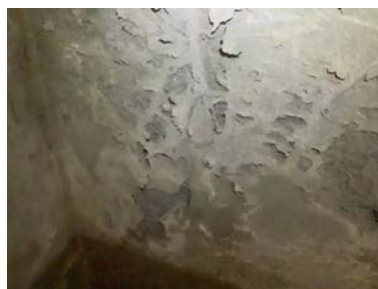
Eksempel på saltutslag

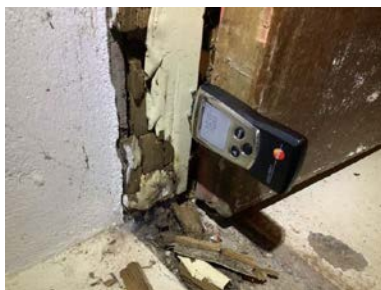
Råteskadet karm, og det måles tørt.

Fuktskadet dør må rives. Ny dør bør ikke monteres da det er en fordel at luft får sirkulere mellom rom.

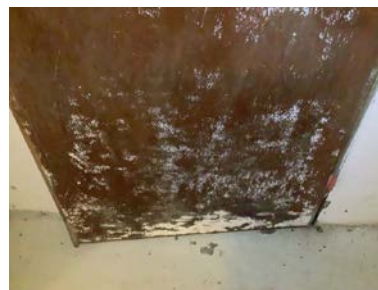
Fuktskadet dørblad på samme dør.

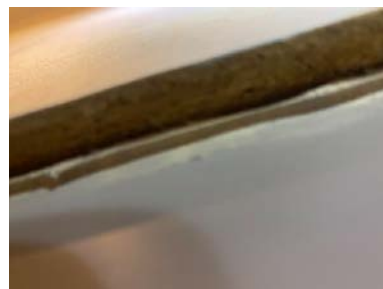
Bunnen av baderomsplate er ikke forseglet.

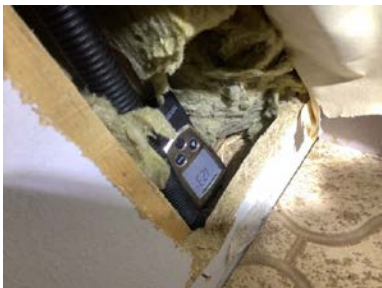
Hulltaking er foretatt uten å påvise unormale forhold. Hulltaking er foretatt i skap bak dusjkabinett. Fuktivotemåling (vekt%) i konstruksjonen ble målt til 12.

Hulltaking, og det måles tørt.

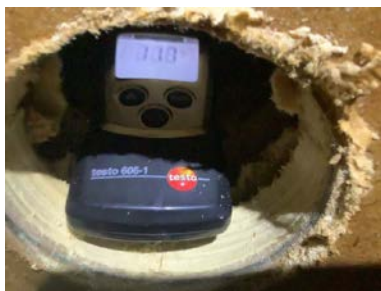
Hulltaking er foretatt uten å påvise unormale forhold. Hulltaking er foretatt i skap bak dusjkabinett. Fuktkvotemåling (vekt%) i konstruksjonen ble målt til 11.

Hulltaking, og det måles tørt.

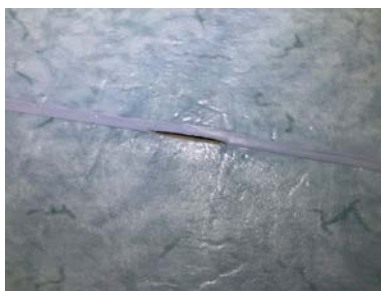
Våtrommet kan fortsatt fungere slik det står i dag, uten vannpåkjenning. Det tåler ikke bruk etter dagens krav, og tidspunkt for når tiltak må gjøres kommer an på tiltenkt bruk av våtrommet. Kostnadsestimat gjelder full renovering av våtrommet.

Utett sveis i vinylbelegget.

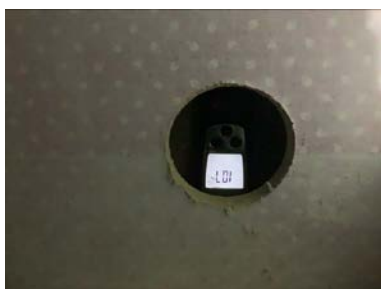
Hulltaking er foretatt uten å påvise unormale forhold. Hulltaking er foretatt i kjøkken bak sanitærinstallasjoner. Fuktkvotemåling (vekt%) i konstruksjonen ble målt til 11.

Hulltaking, og det måles tørt.

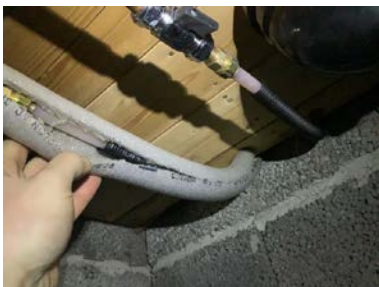
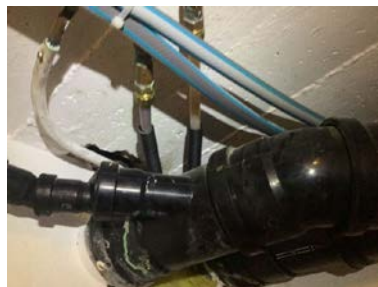
Lekkasjevann fra enden av varerør ledes ikke til sluk eller annen kompenserende løsning.

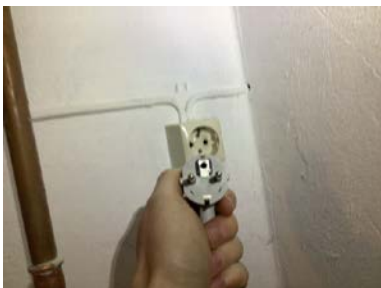
Utilfredsstillende el-tilkobling iht. gjeldende forskrift.

- Det bør etableres tilfredsstillende el-tilkobling etter gjeldende forskrift.
- Det bør etableres tilfredsstillende avrenning eller lekkasjesikring ved varmtvannstank.

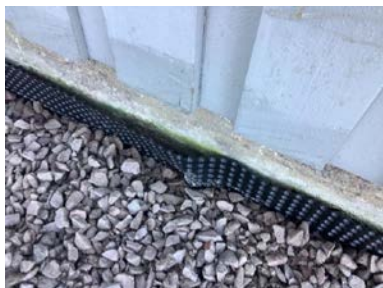
Det er ikke montert tettelist på fuktsperre.

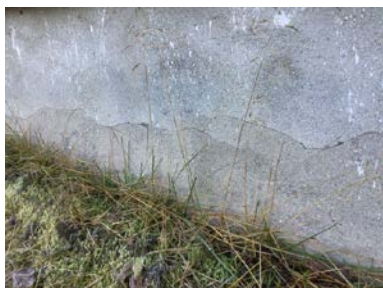
Eksempel på utvendig horisontalriss.

Utvendig forsegling av riss og sprekker for å forhindre frostspreng, og følg med på eventuell utvikling.

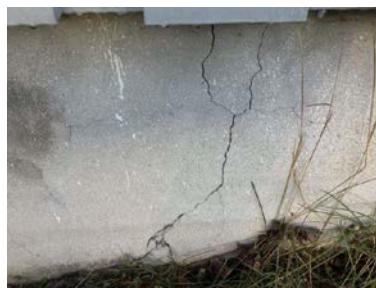
Eksempel på utvendig skråriss.

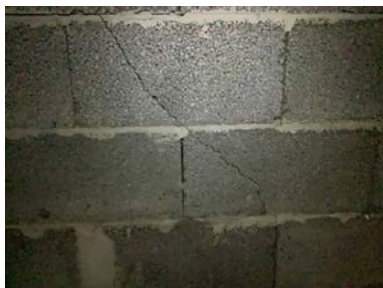
Eksempel på innvendig skråriss.
