Rognevegen 25, 4120 TAU

**Tau - Innholdsrik enebolig med  
garasje og mange muligheter |  
Sentral og barnevennlig  
beliggenhet | Gode solforhold**

# Innholdsrik enebolig med garasje og mange muligheter | Sentral og barnevennlig beliggenhet

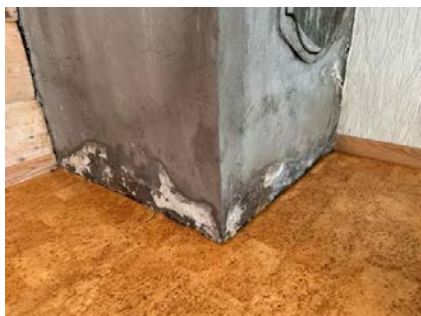
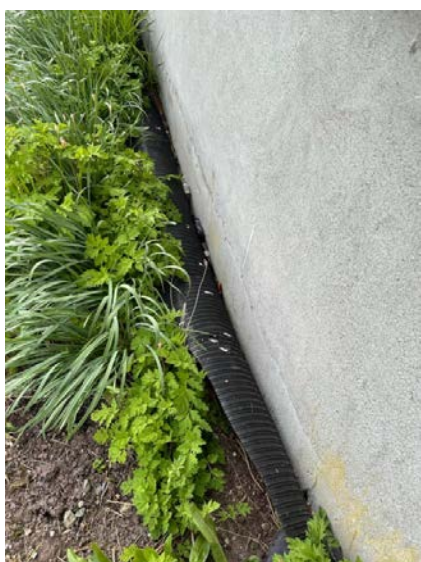
### 6.1 Drenering

Dreneringen / fuktsikring har nådd en alder som gjør tettheten usikker i tiden som kommer. Normal brukstid for en drenering anslås til å være ca 30 år.

Det er synlige salt / kalkutslag i overflater og ved bruk av fuktmåler måles høye fuktverdier i materialer. (se punkt "rom under terreng" for mer info)

Grunnmuren er for det meste innvendig utlektet og utvendig inntilfylt med masser. Det er derfor ikke mulig å kontrollere grunnmurens for sprekker eller skader.

Anbefaler å kontrollere grunnmuren ved drenering / renovering av kjeller.

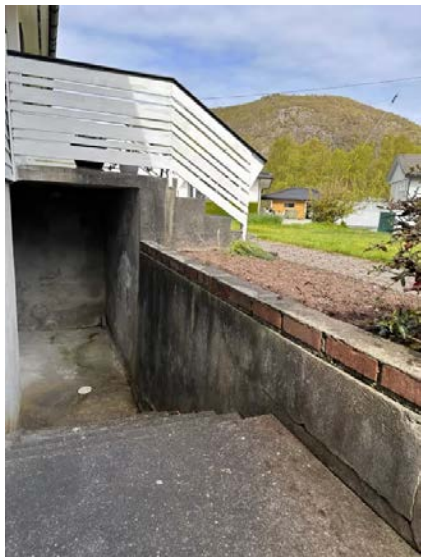
## 6.3 Støttemur

Støttemur v/ kjellertrapp oppført i betong og leca støttemur i hagen.

Skjevheter og sprekker i støttemur i hagen.

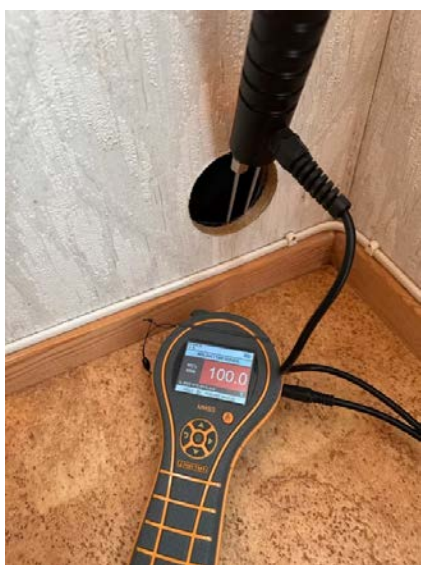
## 6.4 Rom under terreng

Det registreres mineralutslag (salt/kalkutsalg) i overflater som er et symptom på fuktvandring gjennom grunnmur og ved fuktmåling i treverk i forbindelse med hulltaking, måles et høyt fuktinnhold som er over faregrensen for utvikling av skader.

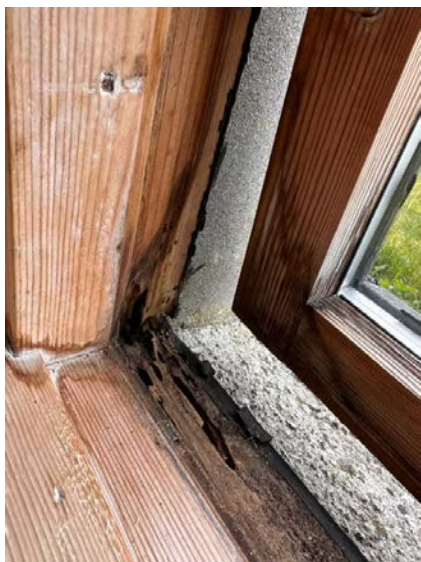
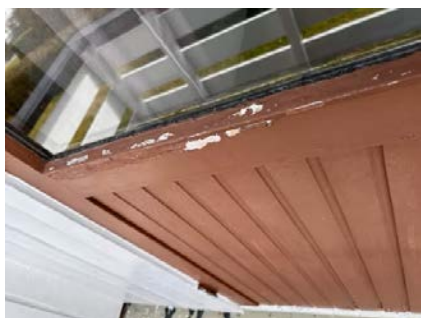
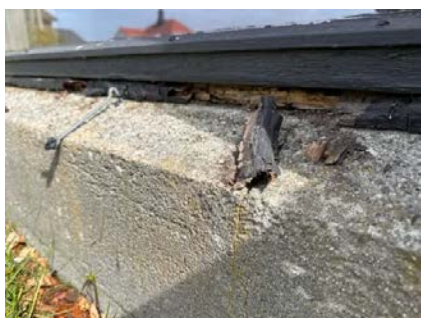
## 6.6 Vinduer og dører

| <p>Det registreres punktert glass i stue mot Øst, balkongdør på soverom, balkongdør i stue, råteskader i karmen på kjellervinduer, stedvis værslitte karmen utvendig / innvendig tegn etter kondens og enkelte vindu tar i karm og har behov for justering.</p> <p>På bakgrunn av alder vil det være risiko for at vinduer er, eller vil punktere.</p> | |

| Anbefaler å bytte ut punkterte vindu / dører, vindu med råteskader og overflatebehandle slitte karmen / dører. | |

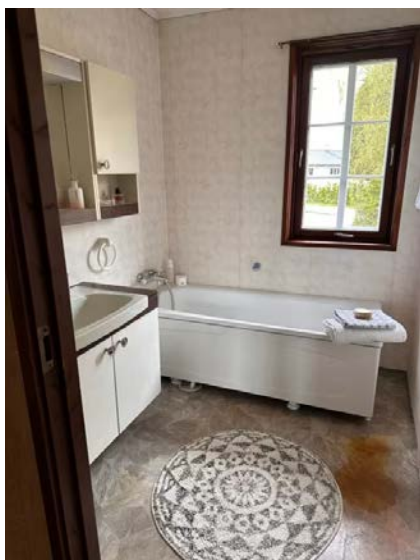
## 6.25 Våtrom: Bad 1 etg.

| Det er behov for totalreovering av våtrommet! | |

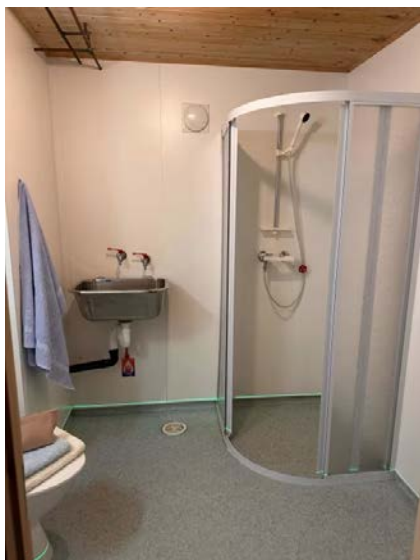
## 6.26 Våtrom: Bad kjeller.

Det er behov for totalrenovering av våtrommet!
