Salgsobjekt: Enebolig  
Eierform: Eiet  
Byggeår: 1979  
BRA-i/BRA Total 183/200 kvm  
Tomtstr.: 861 m²  
Soverom: 3  
Antall rom: 5  
Gnr./bnr. Gnr. 42, bnr. 144  
Oppdragsnr.: 1507250019

Innholdsrik enebolig med  
hybelleilighet | Barnevennlig  
beliggenhet langs lite trafikkert  
blindvei | Fantastisk utsikt!

# Tilstandsrapport

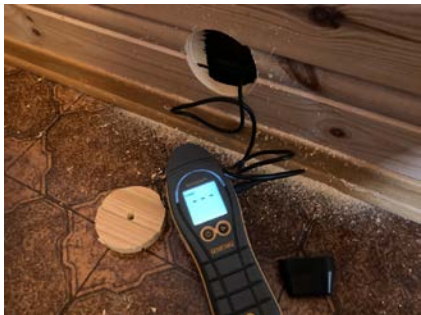
Hulltaking er foretatt uten å påvise unormale forhold. Hulltaking er foretatt frå toalett vis av vis våtsone. Fuktkvotemåling (vekt%) i konstruksjonen ble målt til 0.

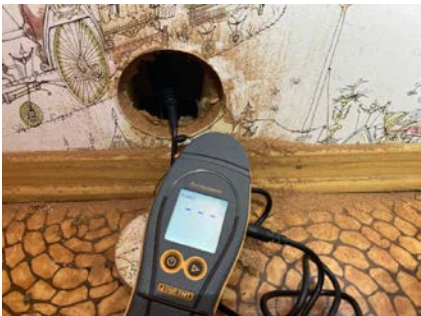
Hulltaking er foretatt uten å påvise unormale forhold. Hulltaking er foretatt frå toalett vis av vis våtsone. Fuktkvotemåling (vekt%) i konstruksjonen ble målt til 0.

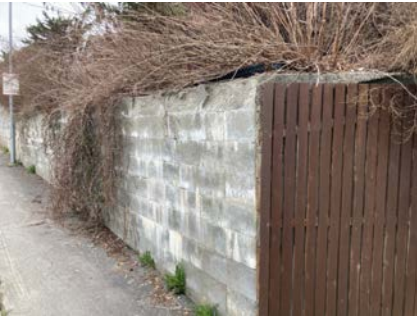
- Det er påvist mindre sprekker og/eller skjevheter i muren.

Sprekk i betongmur

Skade/avskalling i mur i betongstein
