Kvalvåg 1, 4105 JØRPELAND

**Kvalvåg - Flott nausthytte like i sjøkanten med stor brygge og flere båtplasser. Nydelig utsikt og gode solforhold.**

Tilstandsrapport

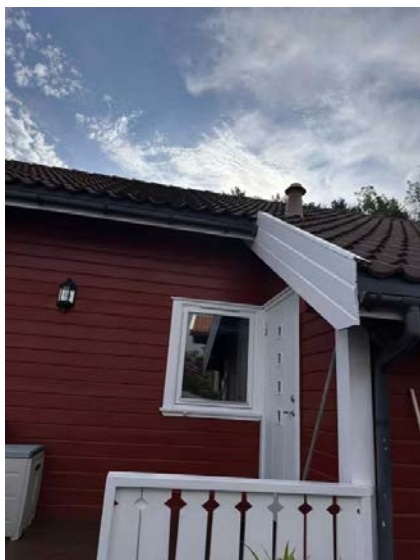
## 6.11 Utstyr på tak

| Er det manglende og/eller feil/skader på snøfanger? | Ja |

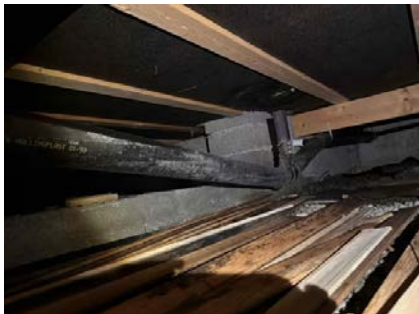
## 6.16 Avløpsrør

Avløpsrør er fra byggeår og nådd en alder som tilsier skader / lekkasjer kan oppstå.

Det ble ikke registrert behov for tiltak, men med tanke på alder kan skader oppstå.

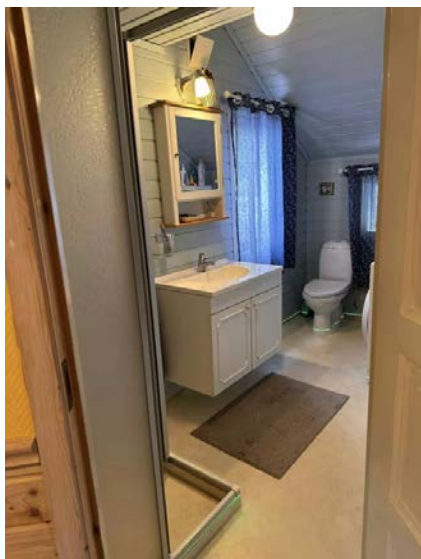
## 6.21 Våtrom: Bad

Det er behov for totalrenovering av våtrommet!

Bad med belegg på gulv, panel på vegg og våtromsplater du dusjhjørne. Det er etablert vask, toalett dusjhjørne, varmtvannsbereider og opplegg for vaskemaskin. TG-3 pga. knirk i gulv, ikke tilfredstillende fall til sluk, glipper i våtromsplater, manglende alu. list / tetting under våtromsplater, hjørnelist i tre, kant til dusj er 35 mm. høyere enn dørterskel, evt. lekkasjevann vil renne ut av bad før det når sluk.

Anbefaler oppgraderinger av bad med ny slukløsning, flyte tilstrekkelig fall til sluk, nytt tettesjikt i våtsoner, fuktstyrt avtrekksvifte og ny baderomsinredning.
