# Spennende og meget innholdsrik funkisvilla nær sentrum.

Befaringsdato: 17.03.2025

# Tilstandsrapport

## ENEBOLIG

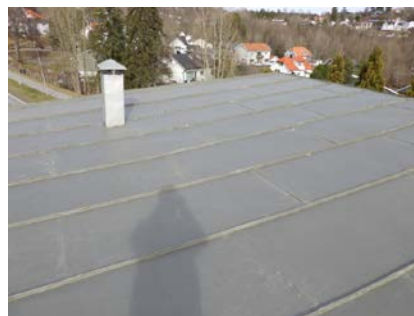
- Mer enn halvparten av forventet brukstid er passert på taktekingen. Belsagtekket tak med undertak av papp har nådd normal forventet brukstid og må vedlikeholdes jevnlig (årlig) for å opprettholde funksjonen. Platene har noe rust i skjøter m.m. Undertaktekkingen har passert normal forventet brukstid, men det er ikke normalt å demontere yttertak for å skifte undertaktekking. Omramming er slitt og har trolig noe råteskader (ikke forsvarlig å inspisere pga HMS forhold).

Ved manglende vedlikehold er det fare for at det oppstår lekkasjer. Det er trolig behov for skifting av takavslutninger av bord m.m.

- Overvåk tilstanden jevnlig. For å få tilstandsgrad 0 eller 1 må tekkingen skiftes ut, men tidspunktet for når dette er nødvendig er vanskelig å si noe om.

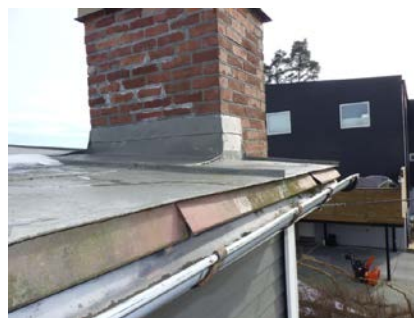
### TG 2 Nedløp og beslag

Beslag, renner og nedløp har passert halvparten av forventet brukstid og må vedlikeholdes jevnlig for å opprettholde funksjonen. Renner, nedløp og beslag på hovedtak må skiftes i hvertfall sammen med taktekingen. Ved manglende vedlikehold/utskiftinger vil det kunne oppstå lekkasjer. Plastrenner og nedløp er gamle og nærmer seg behov for utskifting.

- Overvåk tilstanden jevnlig. For å få tilstandsgrad 0 eller 1 må beslag/renner/nedløp skiftes ut, men tidspunktet for når dette er nødvendig er vanskelig å si noe om.

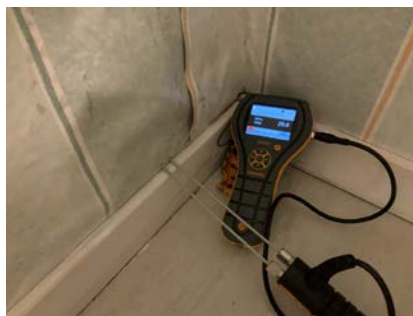
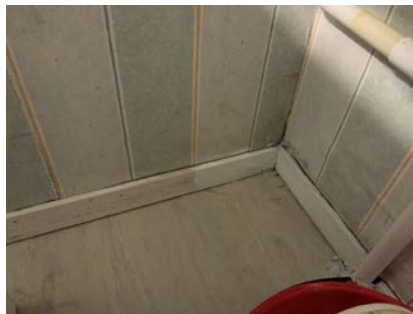
Konsekvens vil være at så lenge fuktoppbygging/fuktnittrengning ikke stanses bør det ikke benyttes organiske og tette materialer mot betong og murkonstruksjoner og dette reduserer benyttbarheten til lagerrom m.m..

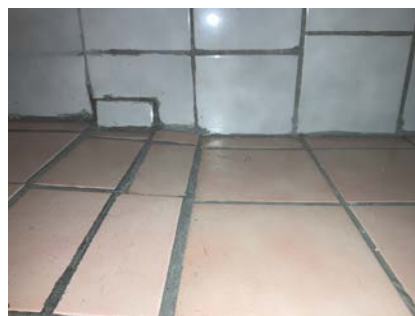
### 2. ETASJE > BAD

Hulltaking foretatt i vegg på toalett inn i veggen bak dusjblandebatteriet på badet. Det ble ikke avdekket registrerbar fukt.

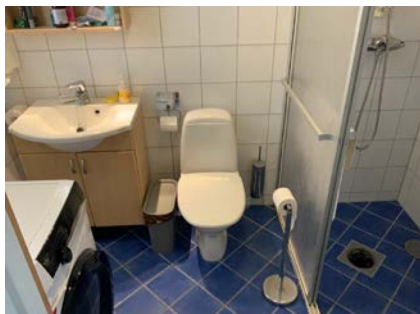
## 1. ETASJE > BAD

Det er ikke foretatt hulltaking på anbefalt sted, da veggen bak duskblandebatteriet er en yttervegg og naboveggen (mot kjøkkenet) er en gammel yttervegg med stående plank som heller ikke lar seg kontrollere. Hulltaking foretatt i delevegg ved dør til bad. Ingen fukt registrert. TG IU settes pga at hulltakingen ikke er utført på optimalt sted.

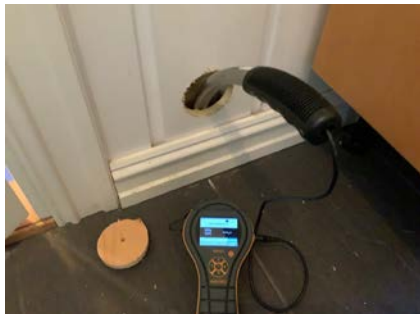
## KJELLER > VASKEROM

Konsekvensen ved å ikke fornye, vil være fare for vannskader i tilstøtende konstruksjoner ved vannlekkasjer, tilbakeslag eller vannsøl på badet.
