Bergevikvegen 33, 4110 FORSAND

**Forsand/Lysefjorden - Stor og mulighetsrik enebolig med hybeldel i 1.rekke til sjø! Nydelig utsikt og gode solforhold.**

## Tilstandsrapport Eierskifte

Boligtype: Enebolig  
Byggeår: 1983  
BRA: 345 m<sup>2</sup>  
BRA-i: 318 m<sup>2</sup>

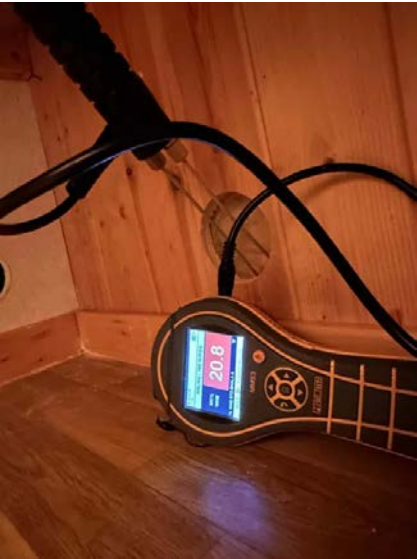
6.4 Rom under terreng

| Er det symptomer på fuktskade? (se etter skader og foreta fuktmåling) | Ja |
| Ved fuktmåling i treverk i forbindelse med hulltaking, måles et fukttinnhold som er over faregrensen for utvikling av skader. | |

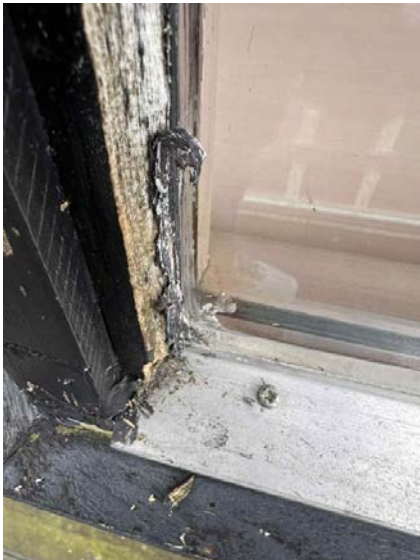
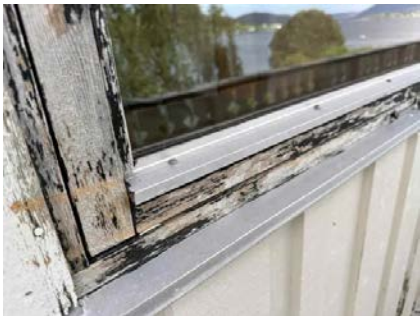
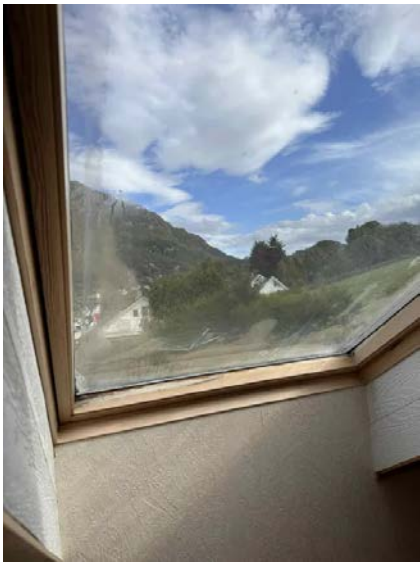
| Er det påvist værslitte karmen, fuktskader eller råteskader? | Ja |

| Det registreres stedvis tegn etter innvendig kondens, punkterte glass i velux takvindu og på vaskerom, slitte / råteskader i vinduskarmen og dører. | |

| Anbefaler å bytte punkterte / råteskadet vindu, overflatebehandl slitte vinduskarmen / dører. Det må påberegnes bytte av samtlige vinduer / dører over tid. | |

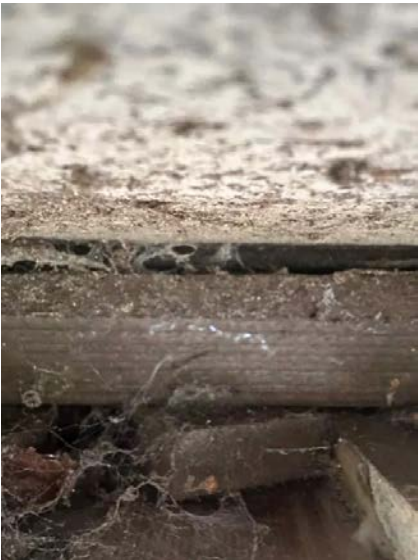
6.7 Yttervegger

| Er det påvist skjevheter/riss/sprekker/setninger? | Ja |
| Er det påvist fuktskade/sopp/råte eller slitt overflate? | Ja |
| Det registreres stedvis sprekker / slitte overflater i trekledning og det er benyttet klosser som musesperre bak kledning. Dette har medført stedvis redusert lufting. | |

| Anbefaler å bytte kledning med sprekker, overflatebehandle slitte overflater i trekledning og utbedre musetetting / lufting mellom veggkonstruksjon og kledning. | |
