Bårdsetvegen 122, 2390 MOELV

**Enebolig med stor tomt i landlige og usjenerte omgivelser. Nyere kjøkken og bad. Utsikt.**

# Tilstandsrapport

Befaringsdato: 24.04.2025

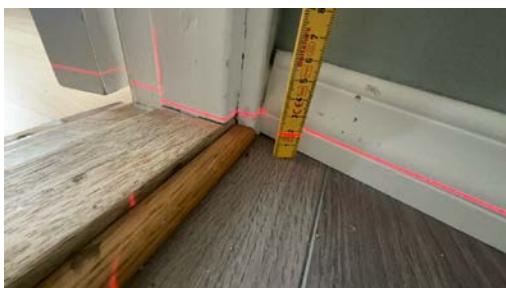
- Målt høydeforskjell på mellom 10 - 20 mm innenfor en lengde på 2 meter. Tilstandsgrad 2 gis med bakgrunn i standardens krav til godkjente måleavvik.

Skjevheter i etasjeskiller, dette er normalt byggeåret tatt i betraktning. Helningsavvik på 18 mm ble målt i loftstue. Eldre bygg har tradisjonelt blitt bygget med grunnere fundamentering, skjevheter og bevegelser med årstider er ikke unormalt. Tilstandsgrad gis pga. nevnte forhold.

Helningsavvik på 18 mm ble målt i loftstue.

- For å få tilstandsgrad 0 eller 1 må høydeforskjeller rettes opp. Det vil imidlertid sjelden være økonomisk rasjonelt som et enkeltstående tiltak i en bolig som dette. Dersom boligen en gang skal renoveres, kan man vurdere slike tiltak.

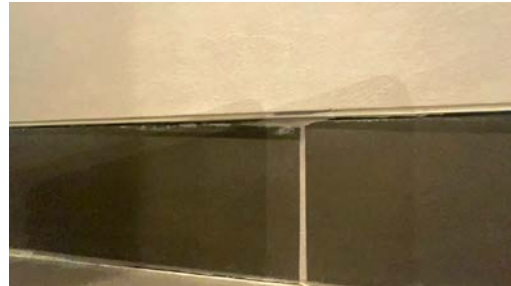
Manglende silicon mellom topp sokkelfils og bunnprofil på våtromsplate.

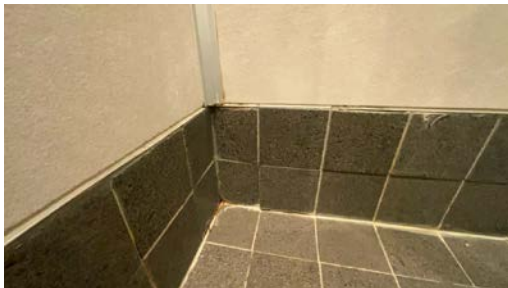
Ujevnheter på i sokkel fils i dusj.

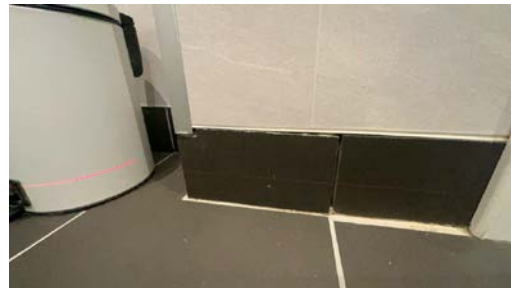
Manglende fugemasse på sokkelflis.

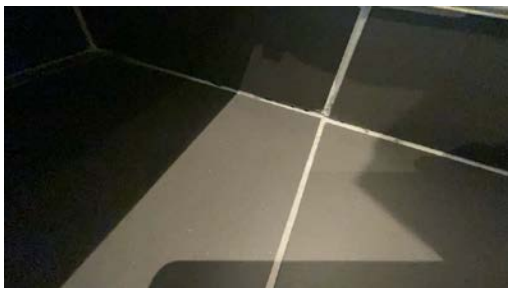
Sprekker/riss i fuger registrert.

- Det må foretas utbedring av fallforhold.

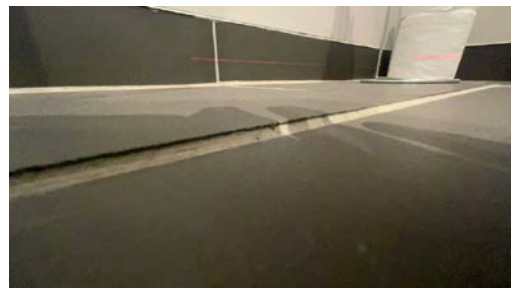
Sprang i enkelte flisfuger.
