Nordgutvikveien 625, 7993 GUTVIK

**Enebolig med nydelig utsikt mot
skipsleia**

Tilstandsrapport

ENERGIATTEST

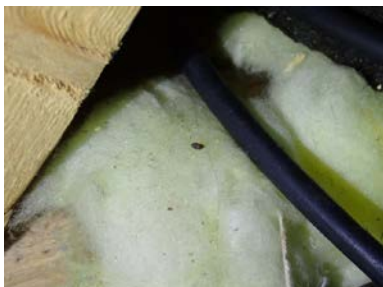
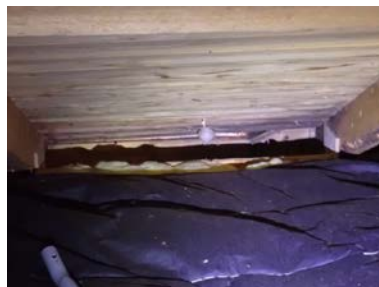
Vurdering av avvik:

- Det er registrert symptom på aktivitet fra skadedyr

- Det må gjennomføres ytterligere undersøkelser.

Tiltak utføres for å begrense tilgang.

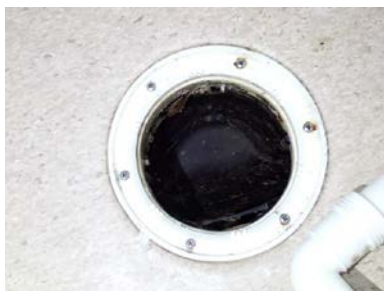
1. ETASJE > BAD 1

TG 1 Sluk, membran og tettesjikt

Badet har plastsluk og synlig vinylbelegg som tettesjikt.
Ved inspeksjon av sluk registreres det at gulvbelegget er klemt til sluket med slukets klemring.
Ingen avvik er registrert på befaringsdagen.
