Nordgutvikveien 625, 7993 GUTVIK

**Enebolig med nydelig utsikt mot
skipsleia**

Befaringsdato: 15.07.2024

Tilstandsrapport

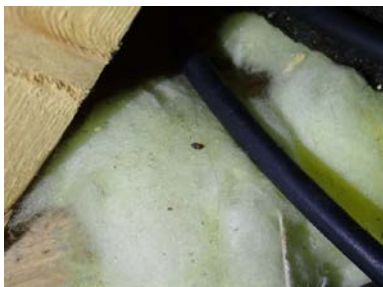
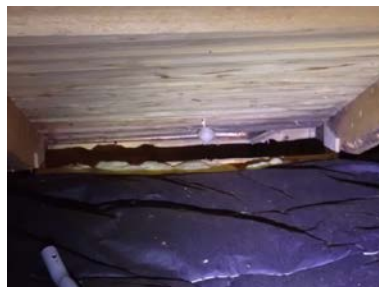
- Det er registrert symptom på aktivitet fra skadedyr

- Det må gjennomføres ytterligere undersøkelser.

Tiltak utføres for å begrense tilgang.
