Bekkelytjønna 24, 2540 TOLGA

**Velholdt hytte og anneks/uthus i  
Øversjødalen. Bilvei helt fram  
sommerstid. Flott utsikt.**

## Tilstandsrapport Eierskifte

Boligtype: Fritidsbolig  
Byggeår: 1991  
BRA: 55 m²  
BRA-i: 52 m²

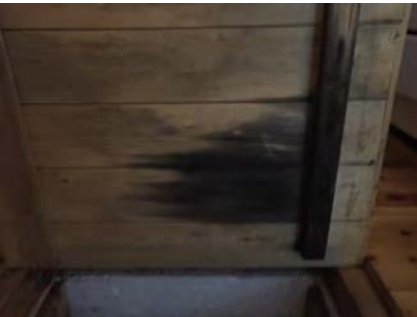
6.3 Rom under terreng

Misfarging i treverk på kjellerluke, som tegn på tidvis fukt i kjellerhullet.

| -Det er tegn på at det tidvis er fuktig i kjellerhullet. Dette kan komme av kondensering, i kombinasjon med at det ikke er etablert noen lufting. Det er registrert misfarging i noe av treverket i tilknytning kjellerhullet, men ikke målt skadelig fukt eller registrert råte ved befaringen. Fuktmålingen viser likevel et nivå opp mot faregrensen for utvikling av mugg. -Selger opplyser at kjellerhullet ikke er frostfritt på vinterstid. | |
| TG 2 på grunn av at det tidvis kan være fuktig i kjellerhullet. | |

| -Det må etableres lufting for å bedre uttørkingsforholdene. | |

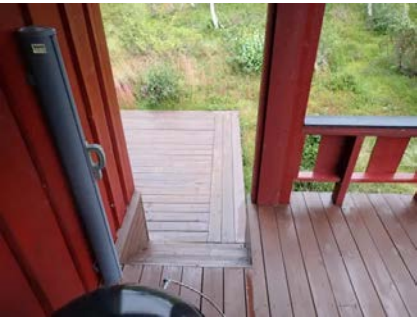
6.4 Balkong, terrasse, platting: Veranda ved inngangsparti

Manglende håndløpere i trapp.

| -Rekkverket måles til 68 cm, og er dermed lavere enn dagens krav på 100 cm ved terrasser/balkonger. -Det er manglende håndløper på vegg på den ene trappen, mens den andre trappen ikke har noen håndløpere. | |
| TG 2 på grunn av påviste forhold. | |

| Anbefalte tiltak / ytterligere undersøkelser anbefales |
|---|
| -Rekkverkshøyde må endres for å tilfredsstille krav på byggemeldingstidspunktet. Dette vil si minimum 90 cm. For å lukke avviket anbefales det at høyden endres til 100 cm, som er dagens krav.<br>-Håndløpere anbefales montert på begge sider i trappeløpene for bedre sikkerhet ved bruk.<br>Dagens forskrift setter krav til håndløper på begge sider. |

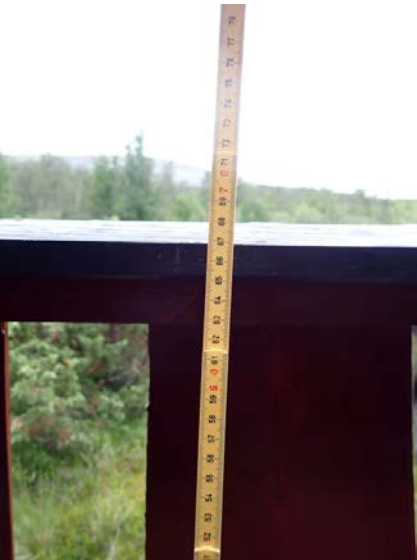
Rekkverkshøyde.

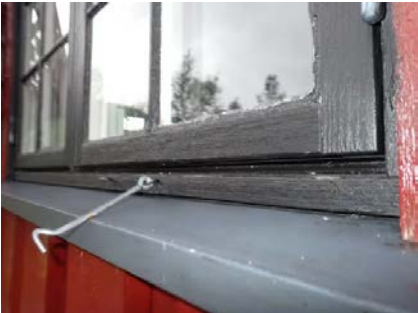
6.6 Vinduer og dører: Vinduer og ytterdører

Noe forvitring/slitasje i treverk i vinduskarm.

| -Jevnlig vedlikehold av vinduer er påregnelig som følge av alder og slitasje. Dette for å forlenge levetiden og unngå skader.<br>-Justering av hovedytterdøren anbefales.<br>-Jevnlig kontroll av isolerglass i ytterdøren anbefales med tanke på økt risiko for punktering. Utskifting av glasset vurderes fortløpende om punktering skulle oppstå. | |

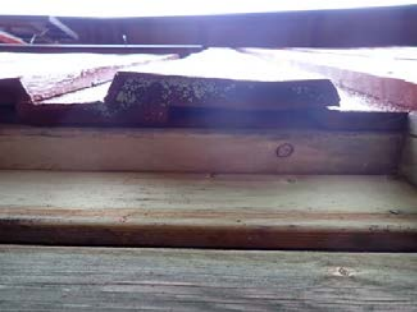
6.8 Yttervegger

Manglende musetetting mellom kledning og veggkonstruksjon.

| -Det bør etableres musesperre. Sørg for en løsning hvor luftingen i kledningen opprettholdes. | |

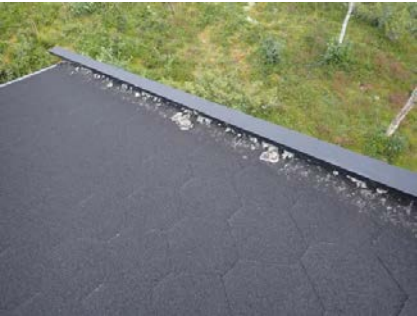
6.12 Taktekking

Noe mosegroing.

| | <p><b>Anbefalte tiltak</b></p> <p>-Mose anbefales fjernet som et vedlikeholdstiltak.</p> <p>-Overflatebehandling av vannbord anbefales.</p> <p>-Når taktekking og undertak begynner å bli gamle, øker risikoen for lekkasjer, noe som kan føre til omfattende og kostbare reparasjoner av underliggende konstruksjoner dersom en ikke foretar tiltak på konstruksjonene før dette oppstår. Overvåk tilstanden jevnlig. For å få tilstandsgrad 0 eller 1 må tekkingen skiftes ut, men tidspunktet for når dette er nødvendig er vanskelig å si noe om.</p> <p>-Synlig spikring bør tettes med egnet tettemasse.</p> |

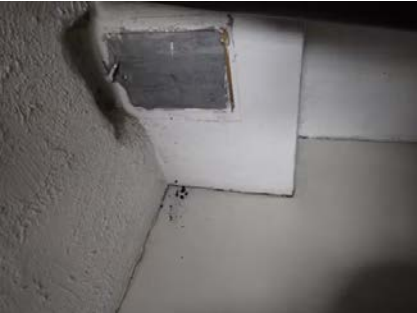
6.15 Ildsted/Skorstein

| Boligen har elementpipe. Sotluke er plassert i vask/stellerom. | |

| -Ildfast plate på gulv under sotluke må monteres for å lukke avviket. Denne må nå 30 cm ut fra pipa.<br>-Om det fremdeles skal fyres med olje i ovnen, må det brukes bioolje e.l. | |

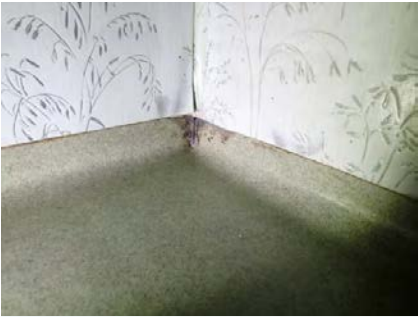
6.21 Øvrig: Dusjrom

Misfarging / løsnet tapet.

| -Våtromstapeten kan ha dårlig motstandsdyktighet mot dusjing direkte på overflaten på grunn av alder og at materialet har lett for å bli utett i skjøter over tid. Det anbefales å oppgradere overflatene med nye materialer. Det er viktig å merke seg at levetiden til et tettesjikt varierer basert på kvalitet, installasjon og bruk. Eldre tettesjikt kan bli sprø og sprekke opp, noe som fører til at de mister sin vanntettende funksjon. Dette kan resultere i vannlekkasjer gjennom vegger og gulv og fuktskader.<br>-Eldre sluk av plast er ofte utsatt for lekkasjer og særlig i overganger. Eventuelle lekkasjer kan medføre fuktskader på tilliggende konstruksjoner. Vær oppmerksom på denne risikoen.<br>-Løsnet tapet og misfarging i overflater anbefales utbedret.<br>-Vær oppmerksom ved bruk. For å få tilstandsgrad 0 eller 1 må gulvet bygges om, for å få riktig fall til sluk. Det vil imidlertid sjelden være økonomisk rasjonelt som et enkeltstående tiltak. Ved en eventuell renovering, påse at våtrommet bygges med riktig fall til sluk. | |
