Stasjonsveien 53, 1940 BJØRKELANGEN

Tomannsbolig m/2 boenh.

Tilstandsrapport

TOMANNSBOLIG

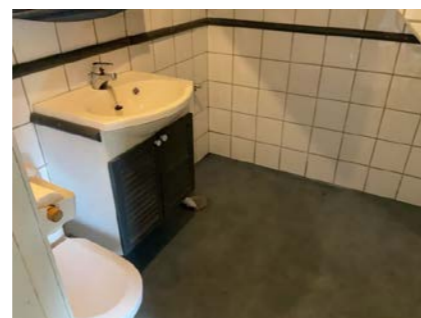
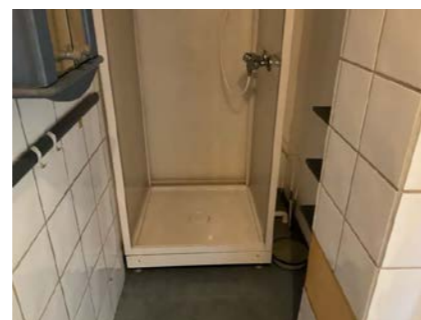
1. ETASJE > BAD/WC/VASKEROM

TG 0 Tilliggende konstruksjoner våtrom

Hulltaking er foretatt uten å påvise unormale forhold. Hulltaking ble foretatt i vegg fra soverom mot våt sone bad. Det ble målt relativ luftfuktighet i vegg og det ble gjort visuell inspeksjon. Det ble ved målinger og visuell inspeksjon ikke påvist tegn på fuktskader.

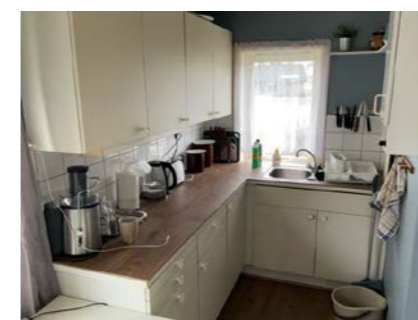
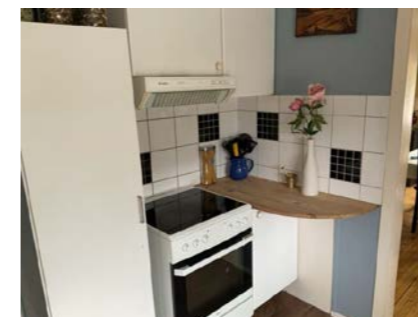
2. ETASJE > KJØKKEN

Kjøkken > 2. etasje > Kjøkken > Avtrekk: Det er kjøkkenventilator med avtrekk til luftepipe. Vurdering av avvik: Det er avvik: Avtrekk går til luftepipe som kan medføre matos/lukt i andre rom med luftepipe.

TG 2 Avtrekk

Ventilator bør føres ut i det fri.

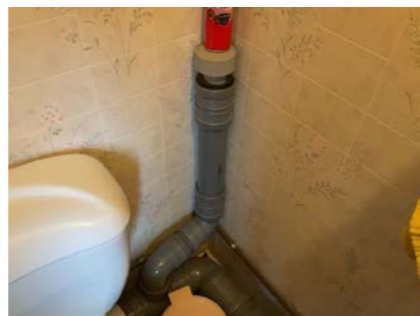
TG 2 Ventilasjon

Tekniske installasjoner > Ventilasjon: Kjelleretasje har ingen ventilasjon. 1. etasje har avtrekk via vifte bad og ventilator kjøkken. Forøvrig tilluft/naturlig ventilasjon med vindusspalter. 2. etasje har avtrekk via vifte bad og ventilator kjøkken. Forøvrig tilluft/naturlig ventilasjon med vindusspalter. Vurdering av avvik: Det er påvist mangelfull ventilasjon på ett eller flere rom i boligen. Rom i kjelleretasje har høy fuktbelastning og ingen ventilasjon.

Kjelleretasje har ingen ventilasjon.

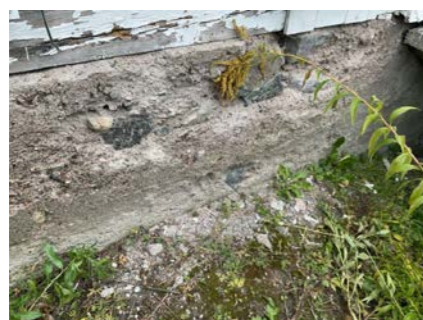
TG 2 Terrengforhold

Vurdering av avvik: Det er påvist dårlig fall eller flatt terreng inn mot grunnmur og dermed muligheter for større vannansamlinger. Det er dårlig fall på terrenget fra grunnmur på vestsiden.

Tomten er dels flat og dels skrånende ned mot øst.

- Det bør foretas terrengjusteringer.

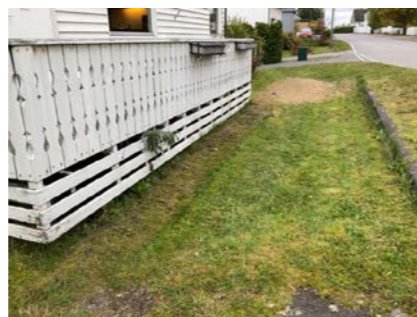
TG 2 Utvendige vann- og avløpsledninger

Vurdering av avvik: Mer enn halvparten av forventet brukstid er passert på utvendige avløpsledninger.

Utvendige avløpsrør antas av plast og utvendige vannledninger er av plast (PEL), alder er ikke kjent, men de antas å være over 25 år. Boligen er tilknyttet offentlig vann og avløp via private stikkledninger.

- Det er ikke behov for utbedringstiltak siden anlegget fungerer i dag, men ut ifra alder kan skader plutselig oppstå på eldre anlegg.
