Gruvebyen 149, 4473 KVINLOG

**Knaben - Gruvebyen! Spennende fritidsbolig med eiertomt og attraktiv beliggenhet!**

Befaringsdato: 30.01.2025    Rapportdato: 04.02.2025    Oppdragsnr.: 20755-1216    Referansenummer: SV9216

Autorisert foretak: KE Takst AS

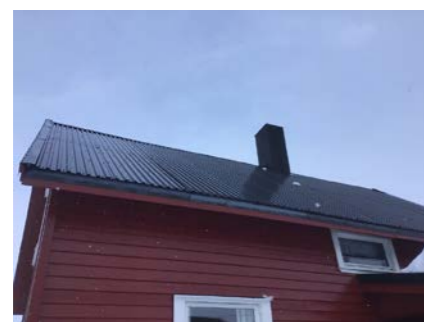
**Vurdering av avvik:**  
• Mer enn halvparten av forventet brukstid er passert på taktekingen.  
• Mer enn halvparten av forventet brukstid er passert på undertak.

**Konsekvens/tiltak**  
• Overvåk tilstanden jevnlig. For å få tilstandsgrad 0 eller 1 må tekingen skiftes ut, men tidspunktet for når dette er nødvendig er vanskelig å si noe om.

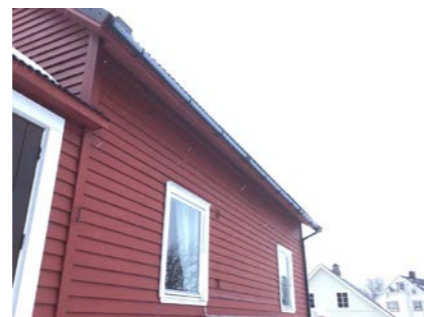
Nedløp og beslag:  
Vurdering av avvik:  
• Det mangler tilfredsstillende adkomst til pipe for feier. Det mangler snøfangere på hele eller deler av taket, men det var ikke krav om dette på byggemeldingstidspunktet. Det mangler takrenne på sørsiden av bygget.  
Konsekvens/tiltak  
• Stigetrinn for feier må monteres. Det anbefales montering av snøfangere på tak over områder hvor det foregår ferdsel på vinterstid. Takrenner bør monteres der det mangler for å forhindre fukt påkjenning på vegg/grunnmur.

Takrenne mot nord

- Stigetrinn for feier må monteres.

Det anbefales montering av snøfangere på tak over områder hvor det foregår ferdsel på vinterstid. Takrenner bør monteres der det mangler for å forhindre fukt påkjenning på vegg/grunnmur

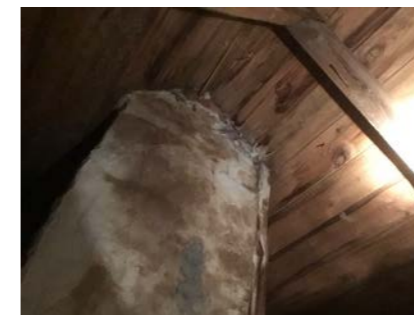
Utvendig > Takkonstruksjon/Loft:  
Vurdering av avvik:  
• Det er avvik:  
Fukt merker i undertak ved pipe Luftingen av takkonstruksjonen vurderes og være begrenset/liten. Det er ikke registrert luftespalte ved takutstikk og på øverste loft som tilsier at det ikke kommer tilluft inn i konstruksjonen/kaldt loft. Innvendig er det utført begrenset besiktelse på øverste loft ved lofts luke plassert i gang på loft. Lofts luke er liten og har ikke stige. Deler av takkonstruksjonen er igjen kledd innvendig og derfor ikke tilgjengelig for kontroll ut over synlige innvendige overflater.  
Konsekvens/tiltak  
• Tiltak:  
Det må gjøres undersøkelse av fukt i undertak ved pipe. Det bør etableres bedre lufting av takkonstruksjonen. Det anbefales at det etableres lofts luke med stige for god tilkomst til loftsrommet. Dette for jevnlig kontroll av innvendige konstruksjoner på kaldt loftet.

Fukt merker i undertak ved pipe

Det må gjøres undersøkelse av fukt i undertak ved pipe. Det bør etableres bedre lufting av takkonstruksjonen. Det anbefales at det etableres lofts luke med stige for god tilkomst til loftsrommet. Dette for jevnlig kontroll av innvendige konstruksjoner på kaldt loftet.

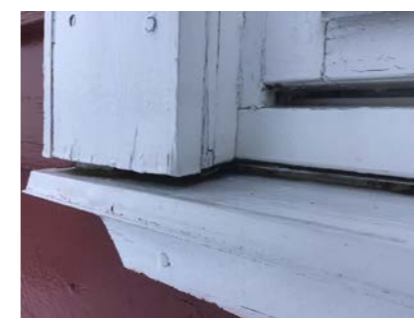
- Det er påvist avvik rundt innsettingsdetaljer.
- Stedvis noe alder- og værslitasje på karmen/rammer.

Dette kan påføre vinduene stor fukt belastning ved opptrekk av fukt via muren, som videre kan medføre fuktskader på vinduskarmen.

Utettheter under kant vindu

- Det bør gjøres tiltak for å lukke avviket.

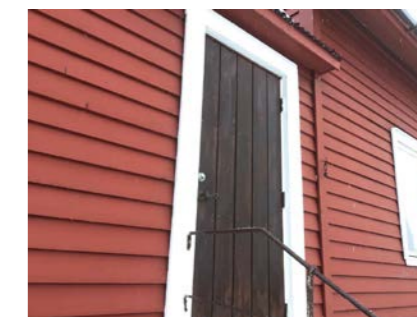
- Det er avvik:
- Noe slitasje/fukt merker i nedkant gangdør.

Noe slitasje/fukt merker i nedkant dør

Det bør gjøres tiltak for å lukke avviket.

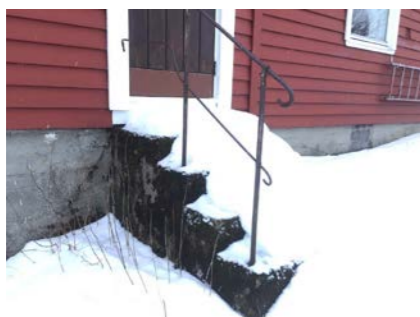
Utvendige trapper:  
Vurdering av avvik:  
• Åpninger i rekkverk er ikke i henhold til krav i dagens forskrifter.  
• Utvendige trapper er snødekt og derfor ikke nærmere vurdert.

• Det er ikke montert rekkverk.  
Konsekvens/tiltak  
• Rekkverk må monteres for å lukke avviket.  
• Det bør foretas nærmere undersøkelser av utvendige trapper når de er snøfri.  
Kostnadsestimat: Under 10 000

- Rekkverk må monteres for å lukke avviket.
- Det bør foretas nærmere undersøkelser av utvendige trapper når de er snøfri.

Kostnadsestimat: Under 10 000

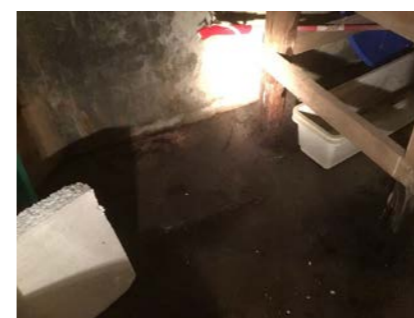
- Det er påvist indikasjoner på noe fuktgjennomtrenging i kjellergulv.
- Det er avvik:

Fukt i gulv

Det må foretas tiltak for å redusere/begrense fuktgjennomtrengingen i kjelleren. Tiltak for re-drenering av boligen kan ikke utelukkes for å begrense fuktgjennomgang gjennom grunnmur og betonggulv. Ytterligere undersøkelser må foretas for å få kartlagt tilstanden og omfanget på eventuelle fuktinntrenginger/skader i konstruksjonen i kjelleren. Tiltak for å bedre ventileringen og utluftingen av kjelleren anbefales utført. Dette kan normalt gjøres ved å montere mekanisk ventilasjon i murveggene.

Tiltak for å bedre ventileringen og utluftingen av kjelleren anbefales utført.

Dette kan normalt gjøres ved å montere mekanisk ventilasjon i murveggene.

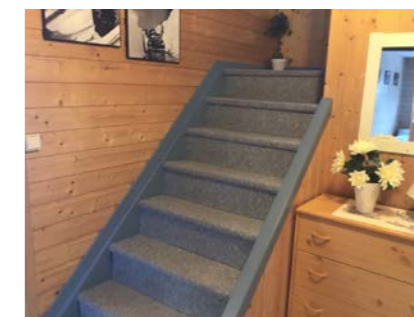
Innvendige trapper:  
Vurdering av avvik:  
• Det er ikke montert rekkverk.  
• Det mangler håndløper på vegg i trappeløpet.  
Konsekvens/tiltak  
• Rekkverk må monteres for å lukke avviket.  
• Håndløper må monteres på vegg for å tilfredsstillende krav på byggetidspunktet.  
Kostnadsestimat: Under 10 000

- Rekkverk må monteres for å lukke avviket.
- Håndløper må monteres på vegg for å tilfredsstille krav på byggetidspunktet.

Kostnadsestimat: Under 10 000

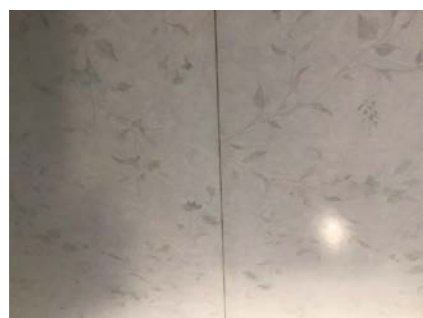
Utette skjøter

- Tiltak:  
Det må gjøres tiltak for å utbedre avviket.
