Gruvebyen 149, 4473 KVINLOG

**Ny pris! Knaben -Gruvebyen!**  
**Spennende fritidsbolig med**  
**eiertomt og attraktiv beliggenhet!**  
**Nytt stålrør i pipa juni 2025!**

Befaringsdato: 30.01.2025    Rapportdato: 04.02.2025    Oppdragsnr.: 20755-1216    Referansenummer: SV9216  
Autorisert foretak: KE Takst AS    Sertifisert Takstingeniør: Karl Henry Englund    Vår ref:

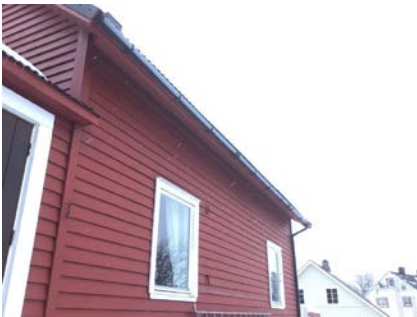
Nedløp og beslag:  
Vurdering av avvik:  
• Det mangler tilfredsstillende adkomst til pipe for feier. Det mangler snøfangere på hele eller deler av taket, men det var ikke krav om dette på byggemeldingstidspunktet. Det mangler takrenne på sørsiden av bygget.  
Konsekvens/tiltak  
• Stigetrinn for feier må monteres. Det anbefales montering av snøfangere på tak over områder hvor det foregår ferdsel på vinterstid. Takrenner bør monteres der det mangler for å forhindre fukt påkjenning på vegg/grunnmur.

Takrenne mot nord

- Stigetrinn for feier må monteres.

Det anbefales montering av snøfangere på tak over områder hvor det foregår ferdsel på vinterstid. Takrenner bør monteres der det mangler for å forhindre fukt påkjenning på vegg/grunnmur

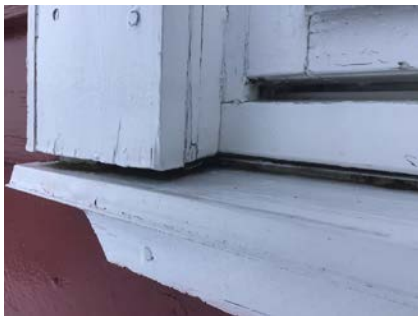
Det er påvist avvik rundt innsettsdetaljer.

-Stedvis noe alder- og værslitasje på karmen/rammer.  
-På kjellervinduer i mur er det ikke sålebeslag under vinduet.  
Dette kan påføre vinduene stor fukt belastning ved opptrekk av fukt via muren, som videre kan medføre fuktskader på vinduskarmen.

Utettheter under kant vindu

- Det bør gjøres tiltak for å lukke avviket.

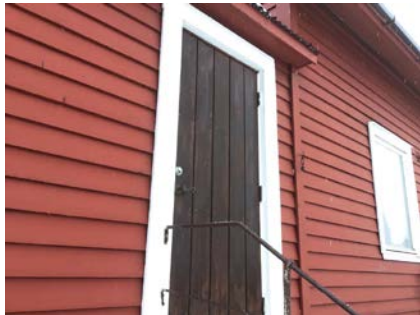
Noe slitasje/fukt merker i nedkant gangdør

Noe slitasje/fukt merker i nedkant dør

Det bør gjøres tiltak for å lukke avviket.

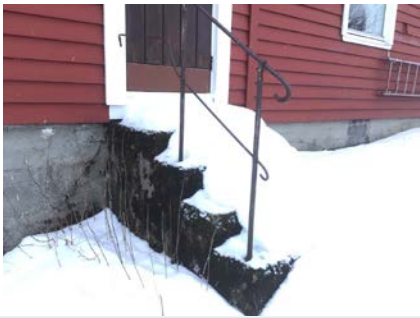
Forhold som har fått TG3 STORE ELLER ALVORLIGE AVVIK:  
Utvendige trapper:  
Vurdering av avvik:  
• Åpninger i rekkverk er ikke i henhold til krav i dagens forskrifter.  
• Utvendige trapper er snødekt og derfor ikke nærmere vurdert.  
• Det er ikke montert rekkverk.  
Konsekvens/tiltak  
• Rekkverk må monteres for å lukke avviket.  
• Det bør foretas nærmere undersøkelser av utvendige trapper når de er snøfri.  
Kostnadsestimat: Under 10 000

- Rekkverk må monteres for å lukke avviket.
- Det bør foretas nærmere undersøkelser av utvendige trapper når de er snøfri.

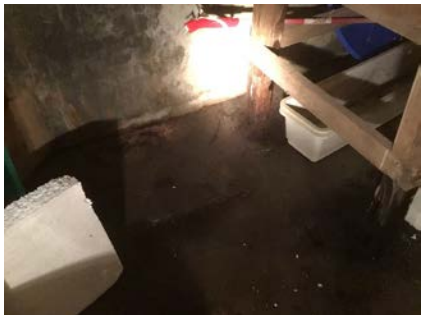
- Det er påvist indikasjoner på noe fuktgjennomtrenging i kjellergulv.
  - Det er avvik:
  - Kjeller har begrenset ventilering/luftgjennomstrømning.
- Konsekvens/tiltak
- Tiltak:
- Det må foretas tiltak for å redusere/begrense fuktgjennomtrengingen i kjelleren. Tiltak for re-drenering av boligen kan ikke utelukkes for å begrense fuktgjennomgang gjennom grunnmur og betonggulv. Ytterligere undersøkelser må foretas for å få kartlagt tilstanden og omfanget på eventuelle fuktinntrenginger/skader i konstruksjonen i kjelleren. Tiltak for å bedre ventileringen og utluftingen av kjelleren anbefales utført. Dette kan normalt gjøres ved å montere mekanisk ventilasjon i murveggene.

Fukt i gulv

Tiltak for å bedre ventileringen og utluftingen av kjelleren anbefales utført.

Dette kan normalt gjøres ved å montere mekanisk ventilasjon i murveggene.

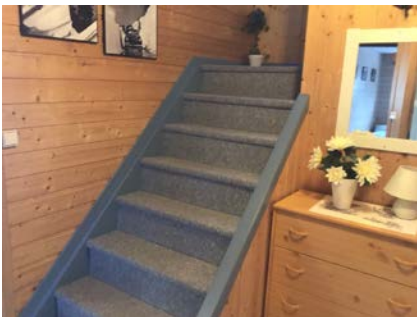
Innvendige trapper:  
Vurdering av avvik:  
• Det er ikke montert rekkverk.  
• Det mangler håndløper på vegg i trappeløpet.  
Konsekvens/tiltak  
• Rekkverk må monteres for å lukke avviket.  
• Håndløper må monteres på vegg for å tilfredsstille krav på byggetidspunktet.  
Kostnadsestimat: Under 10 000

- Rekkverk må monteres for å lukke avviket.
- Håndløper må monteres på vegg for å tilfredsstille krav på byggetidspunktet.

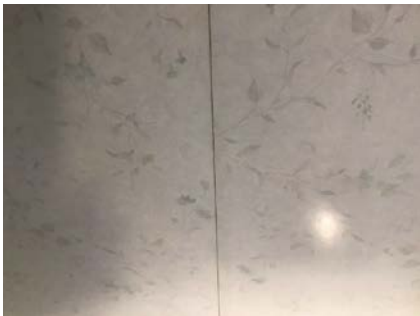
- Det er avvik:
- Skjøter i våtromsplatene er ikke tette
- Konsekvens/tiltak
- Tiltak:
- Det må gjøres tiltak for å utbedre avviket

Utette skjøter

Det må gjøres tiltak for å utbedre avviket.
