Gruvebyen 149, 4473 KVINLOG

**Knaben -Gruvebyen! Spennende  
fritidsbolig med eiertomt og  
attraktiv beliggenhet! Nytt stålrør i  
pipa i 2025!**

Befaringsdato: 30.01.2025    Rapportdato: 04.02.2025    Oppdragsnr.: 20755-1216    Referansenummer: SV9216  
Autorisert foretak: KE Takst AS    Sertifisert Takstingeniør: Karl Henry Englund    Vår ref:

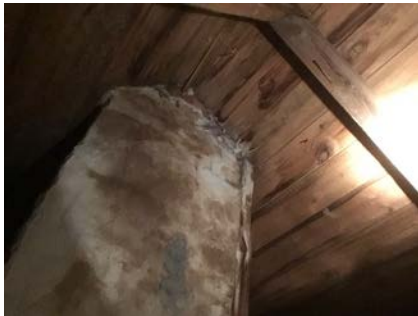
Fukt merker i undertak ved pipe  
Luftingen av takkonstruksjonen vurderes og være begrenset/liten.  
Det er ikke registrert luftespalte ved takutstikk og på øverste loft som tilsier at det ikke kommer tilluft inn i konstruksjonen/kaldt loft.  
Innvendig er det utført begrenset besiktelse på øverste loft ved lofts luke plassert i gang på loft. Lofts luke er liten og har ikke stige.  
Deler av takkonstruksjonen er igjen kledd innvendig og derfor ikke tilgjengelig for kontroll ut over synlige innvendige overflater.

Fukt merker i undertak ved pipe

Det må gjøres undersøkelse av fukt i undertak ved pipe.  
Det bør etableres bedre lufting av takkonstruksjonen.  
Det anbefales at det etableres lofts luke med stige for god tilkomst til loftsrommet. Dette for jevnlig kontroll av innvendige konstruksjoner på kaldt loftet.

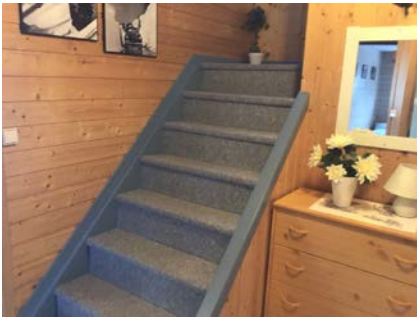
Innvendige trapper:  
Vurdering av avvik:  
• Det er ikke montert rekkverk.  
• Det mangler håndløper på vegg i trappeløpet.  
Konsekvens/tiltak  
• Rekkverk må monteres for å lukke avviket.  
• Håndløper må monteres på vegg for å tilfredsstille krav på byggetidspunktet.  
Kostnadsestimat: Under 10 000

- Rekkverk må monteres for å lukke avviket.
- Håndløper må monteres på vegg for å tilfredsstille krav på byggetidspunktet.
