Ysteriveien 5A, 3618 SKOLLENBORG

**Lys og tiltalende 6-roms
selveierleilighet med en rolig og
landlig beliggenhet - Turterreng
-Gode sol- og utsiktsforhold**

Befaringsdato: 27.04.2026

Rapportdato: 06.05.2026

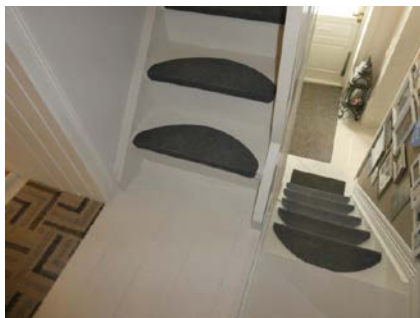
Lavt rekkverk, manglende håndløpere og skade i trinn.

Trapp uten håndløper.

Det bør gjøres tiltak med å utbedre trinn med skade, montere håndløpere der dette mangler og øke høyden på rekkverk.

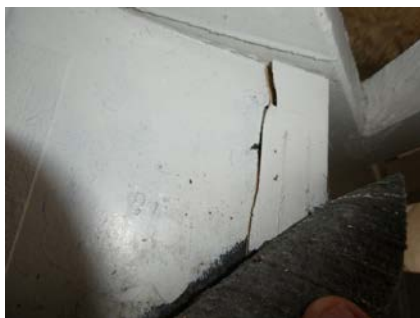
Skade i trinn.

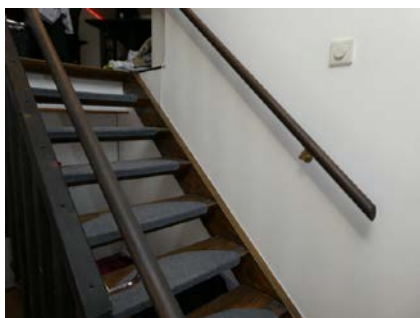
Rekkverk og håndløpere med lav høyde.

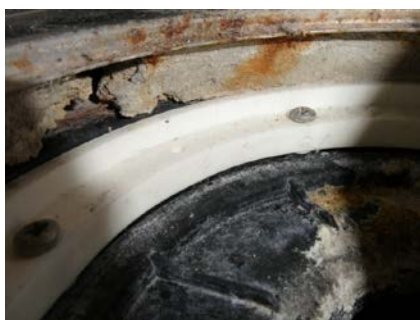
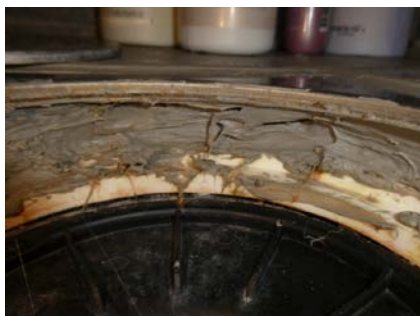
- Det må gjøres nærmere undersøkelser.
- Det må gjøres nærmere undersøkelser. Manglende membran/tettesjikt medfører risiko for lekkasjer og fukt i konstruksjonen.

Da det ikke kan konstateres membran, må det gjøres ytterligere undersøkelser. Et badegulv uten synlig tettesjikt kan gi skader i konstruksjon.

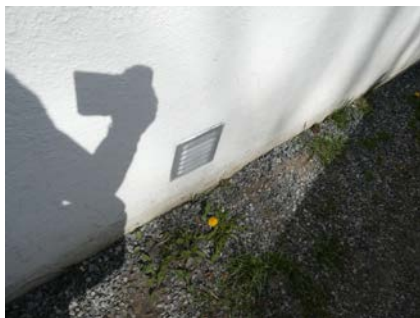
- Det mangler, eller på grunn av alder er det sannsynlig at det mangler, utvendig fuktisikring av grunnmuren ved kjeller/underetasje.

Ytterligere undersøkelser bør vurderes. Tiltak med drenering kan ikke utelukkes grunnet alder og tilstand. Manglende fuksikring av grunnmur kan gi fuktproblematikk i kjeller.
