Bondengveien 28, 7273 NORDDYRØY

**Romslig enebolig med  
utleiepotensial | Nydelig beliggenhet  
nær sjøen | Fantastisk hage | Vakker  
utsikt | Gode solforhold**

Befaringsdato: 12.06.2024

Rapportdato: 18.06.2024

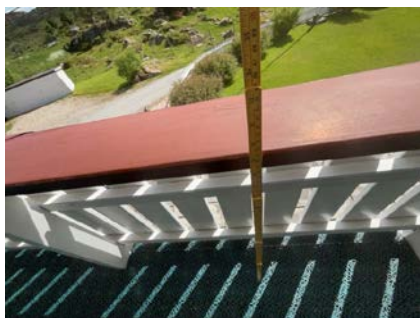
Vurdering av avvik: Det er ikke montert rekkverk.

## TG 3 Utvendige trapper

Det er støpt betongtrapp utenfor garasje. Trappen har ikke rekkverk

Konsekvens/tiltak: Rekkverk må monteres for å lukke avviket.

- Rekkverk må monteres for å lukke avviket.

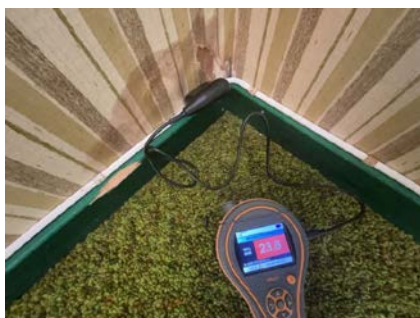
I soverom ved vaskerom

Det registreres noe muselort på kaldt loft. Det er fuktplekk i himling i ett soverom i underetasje under kjøkken.

Det er ikke synlig tegn til lekkasjer og fuktflekk i himling var tørr på befaringen. Kan være tidligere lekkasje. Evt kan videre undersøkelser anbefales

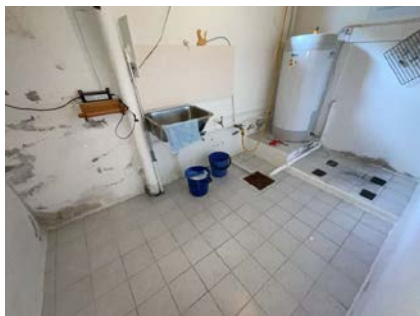
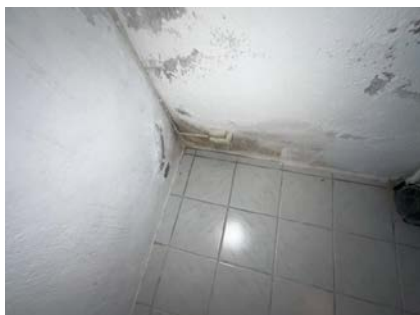
Vurdering av avvik: Det er påvist tegn på utettheter på våtrommet.

## UNDERETASJE > VASKEROM

### TG 2 Tilliggende konstruksjoner våtrom

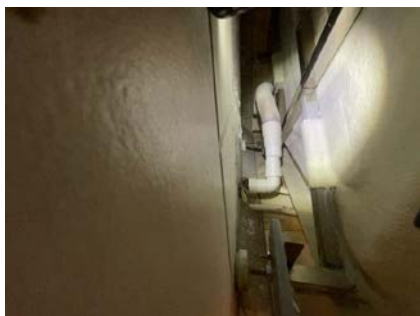
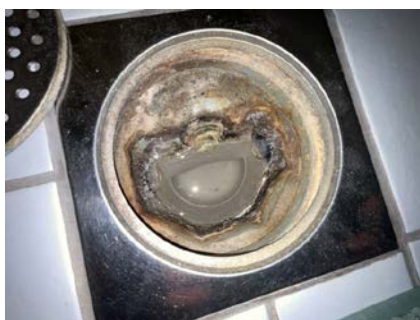
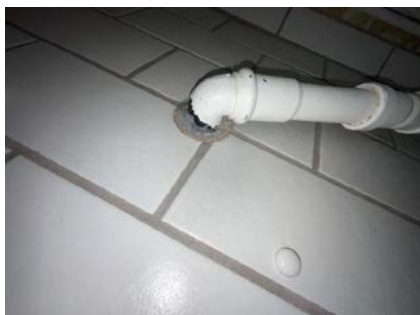
## HOVEDETASJE > BAD

### TG 1 Sanitærutstyr og innredning

### TG 1 Tilliggende konstruksjoner våtrom

Det ble foretatt hulltaking i toalettrom i vegg mot dusjplass og det ble ikke registrert indikasjoner på skadelig fukt.
