# Fritidseiendom med gode solforhold og nydelig utsikt over Steinsetfjorden.

Nysetvegen 45 ligger idyllisk til ovenfor Hagaset i vakre Steinsetbygda, Etnedal kommune, ca. 810 moh. Eiendommen har en fin plassering med gode solforhold og nydelig utsikt over dalføret, mot Rundemellen og ned til Steinsetfjorden.

| Tilstandsrapport ..... | 50 |

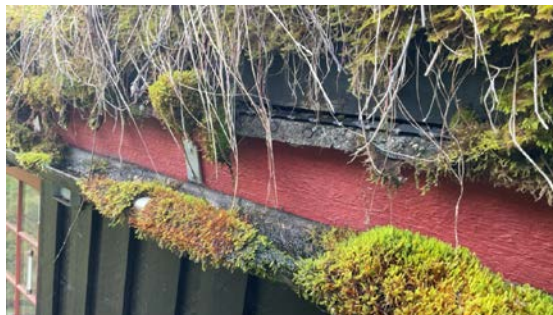
- Når takteking og undertak begynner å bli gamle, øker risikoen for lekkasjer, noe som kan føre til omfattende og kostbare reparasjoner av underliggende konstruksjoner dersom en ikke foretar tiltak på konstruksjonene før dette oppstår.

Tekking er preget av elde og slitasje

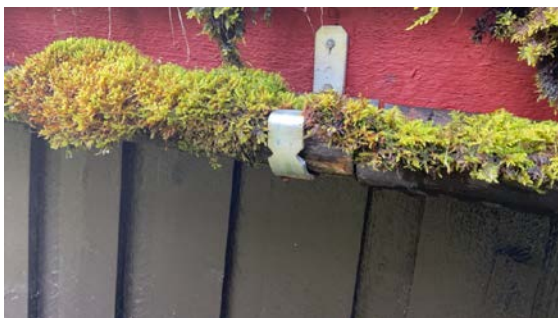
Lekkasje i skjøter

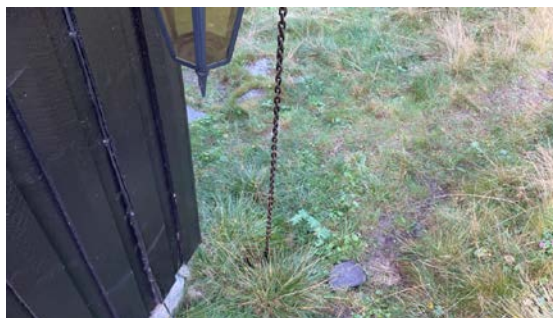
Manglende bortledning av takvann, anbefales føres vekk fra bygningskropp

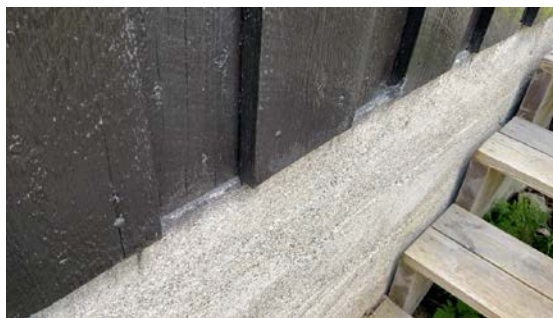
Underligger ligger nedpå grunnmur og fare for oppfukning der glippe eller tiltak bør foretas

Luftet kledning var ikke vanlig ved oppføringstidspunktet. Normalt fungerer det med ikke luftet kledning i tørt fjellklima. Skulle ytterveggene kles på nytt vil det være hensiktsmessig å etablere lufting og etterisolering.

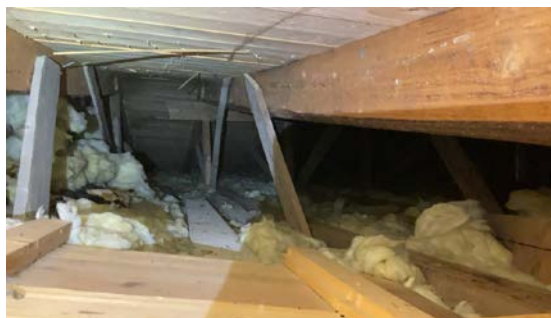
Fra luke i himling fra garderobe, registrert spor av aktivitet fra mus/skadedyr og ukjent tilstand i lukkede konstruksjon som må hensyntas i konstruksjoner av hytta i sin helhet.

Bemerket ikke etablert damspærre mot himling, men papp jmf referansenivå, mot kryploft er det lite/begrenset isolasjon med fare for kondensering av takkonstruksjon med videre følgeskader med lekkasje.

Tiltak bør foretas ved skifte av taktekking, avvik i kostnadsestimat kan forekomme.

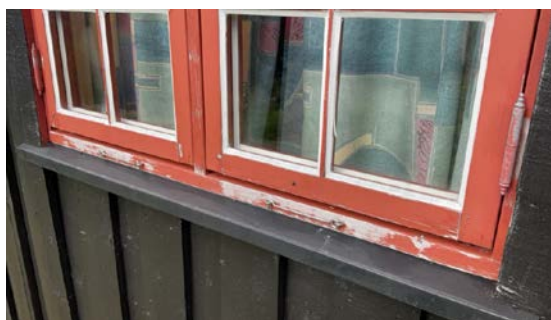
Vedlikeholdsbehov

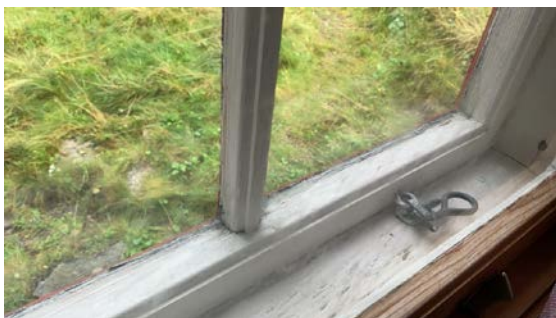
Slitasje på vinduer

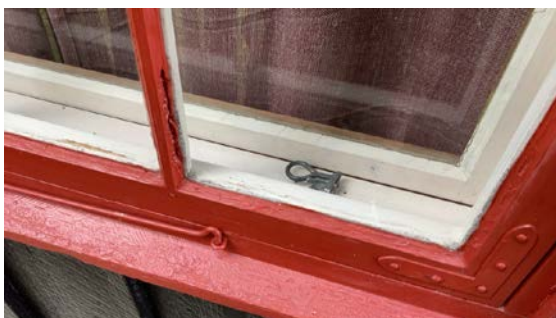
Sprekkdannelse i kitt

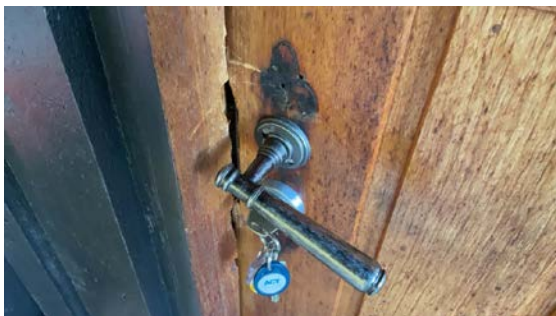
Skade på dørblad og karm

Må påregnes utskifting av dør.

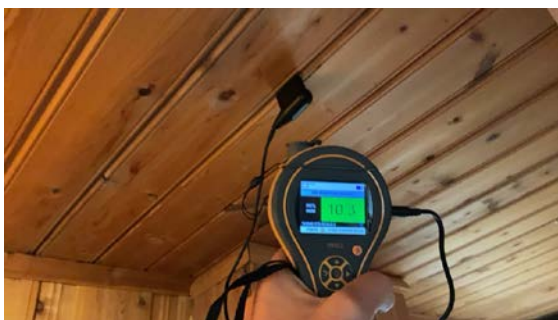
Fuktskjolder ved himling, ved fuktmåletaking var det ikke fuktutslag

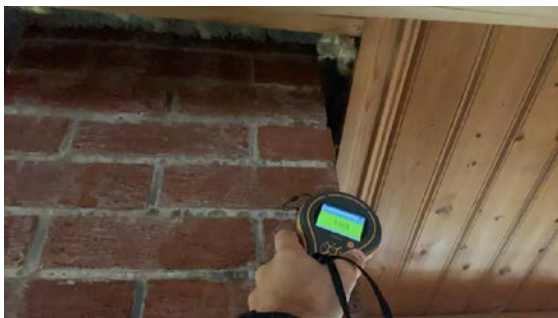
Fukt/rennemerker på pipestamme, ved fuktmåletaking var det fuktskjolder og anbefaler nærmere undersøkelse og tiltak for å unngå videre skadeutvikling.

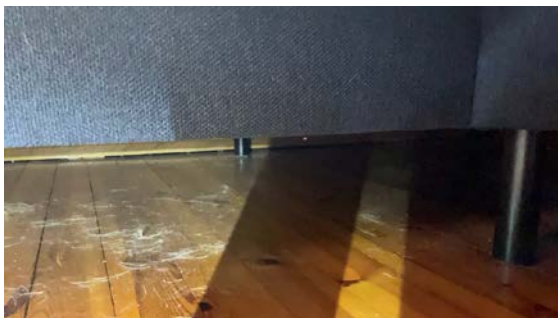
Glippe mellom gulv/gulvlist som følge av setningsskader i bygning

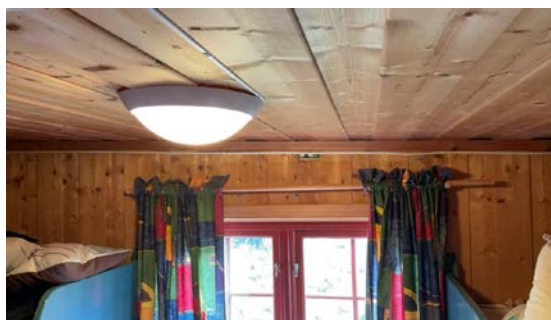
- Målt høydeforskjell på over 20 mm innenfor en lengde på 2 meter. Tilstandsgrad 3 gis med bakgrunn i standardens krav til godkjente måleavvik.
- Målt høydeforskjell på over 30 mm gjennom hele rommet. Tilstandsgrad 3 gis med bakgrunn i standardens krav til godkjente måleavvik.

Store skjevheter/setningskader i bygning

- For å få tilstandsgrad 0 eller 1 må høydeforskjeller rettes opp. Ytterligere undersøkelser må foretas for å få kartlagt omfanget for utbedring.

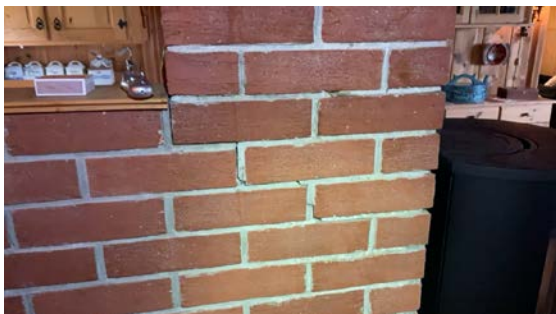
Sprekker i pipe

- Det må foretas lokal utbedring.
- Pipe kan ikke brukes før den er utbedret forskriftsmessig.
- Det bør foretas nærmere undersøkelser av pipeløp.

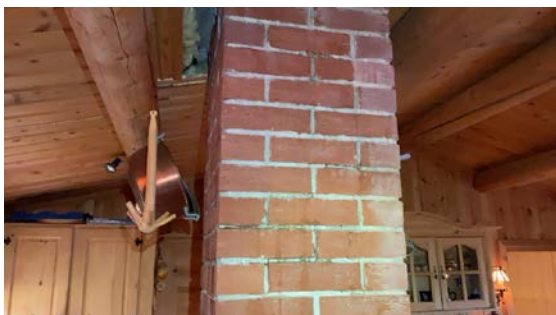
Fuktmerker

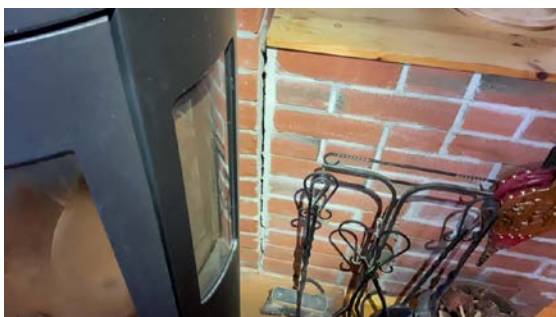
Glippe/setning mellom pipe og kjøkkenøy

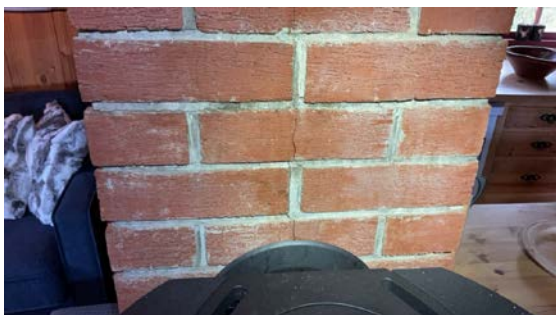
Sprekk i pipe

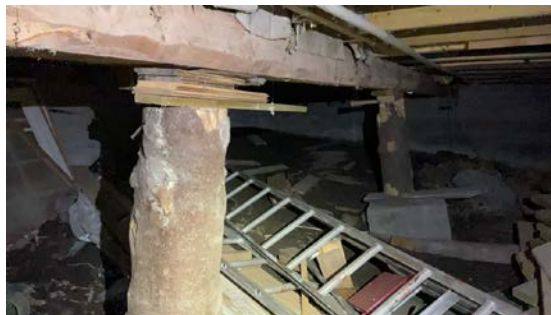
Enkel oppstøtning utsatt for fuktpåvirkning og bevegelser i grunn med skjevhet

Må foretas tiltak for å lukke avvik.

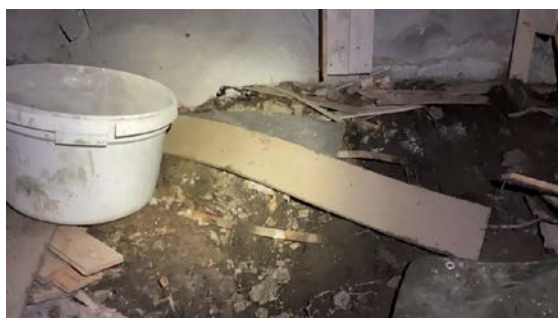
Manglende dampsperre på grunn av jordmasse

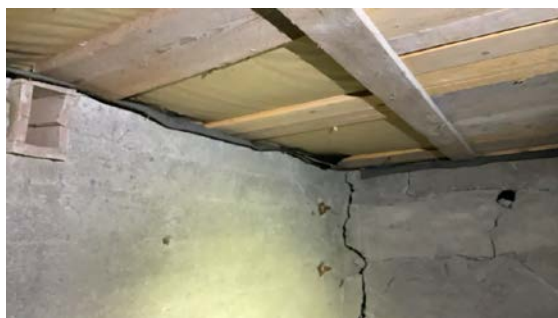
Sprekker i mur

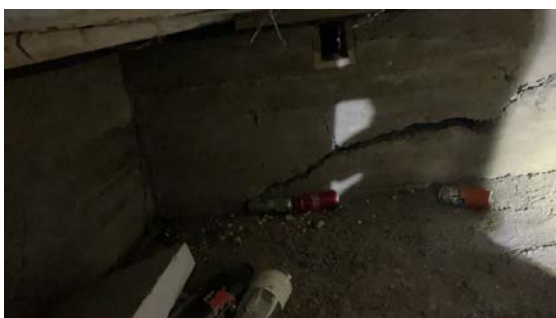
- Grunnmuren har sprekkdannelser.
  - Det er registrert setningsskader/store riss/sprekker.
  - Fundamentert på terreng som var vanlig på oppføringstidspunkt. Dette er en risikokonstruksjon med henhold fuktpåkjenninger og bevegelser fra tele/setninger fra grunn, som er årsaksammenheng med registrert skjevhet i hytta.
- Inspeksjon av grunnmur i sin helhet var ikke mulig å inspisere pga nedfylte masser rundt mur, men ved dreneringsarbeid vil mur avdekkes og kontroll av mur anbefales der tiltak vurderes.

Store sprekker og setningskader registrert fra luke i gulv

Må påregnes refundering ned på telefrie masser. (avvik i kostnadsestimat kan forekomme)

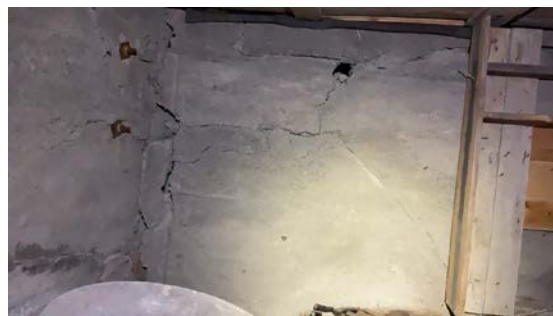
Setningskader

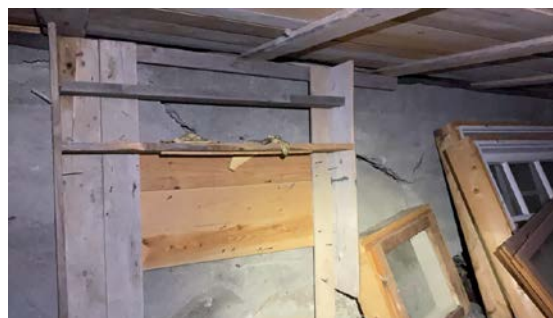
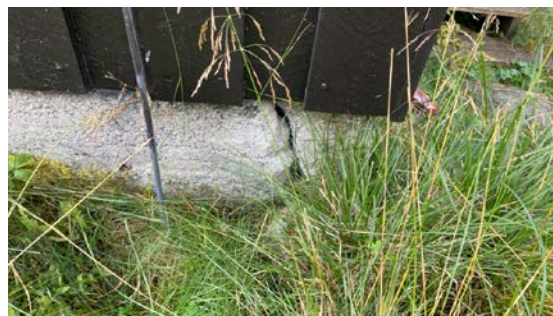
Store sprekker
