Hovlandveien 158, 3274 LARVIK

# Tilstandsrapport

Befaringsdato: 11.11.2025

Rapportdato: 25.11.2025

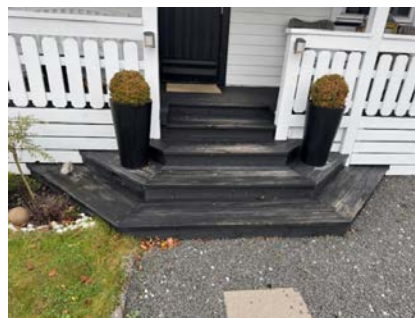
- Det er påvist andre avvik:

Andre avvik er:

- Det må foretas tiltak for å lukke avviket.

Vedlikehold

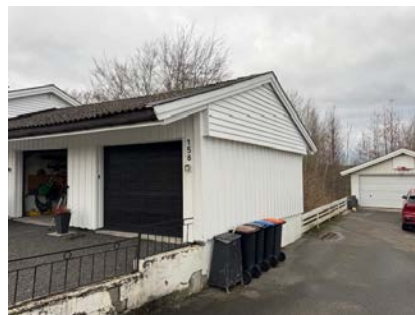
## TG 2 Andre utvendige forhold

Det er bygget en garasje på ca. 39 m<sup>2</sup> i tilknytning til boligens fasade mot øst. Det er støpt plate og det er samme utførelse på fasader og takteking som boligen. Det er montert vippeporter av trevirke og det er elektrisk portåpnere.

- Det er påvist andre avvik:

Andre avvik er:

- Det må foretas tiltak for å lukke avviket.

Vedlikehold

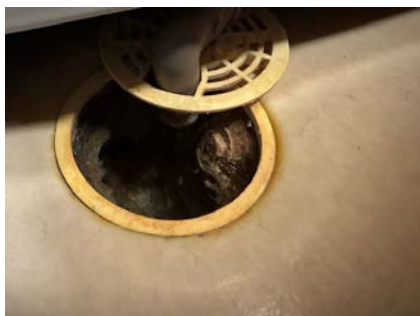
- Sluket må sjekkes og rengjøres jevnlig.
- Eldre sluk av støpejern er ofte utsatt for rust som kan medføre lekkasjer. Eventuelle lekkasjer kan medføre fuktskader på tiliggende konstruksjoner.
- Ved utettheter i membran/tettesjikt er det høy risiko for at vann trenger gjennom konstruksjonene og kan medføre fuktskader.
- Overvåk konstruksjonen jevnlig. For å få tilstandsgrad 0 eller 1 må løsningen utbedres, men tidspunktet for når dette er nødvendig er vanskelig å si noe om.
- Det må foretas utbedring for å unngå fuktskader i konstruksjonen.
- Feil montering av sluk og klemring øker risikoen for vannlekkasjer. Dette kan føre til fuktskader i underliggende konstruksjoner.
- Usikker løsning rundt klemring gir økt risiko for at vann kan trenge ned mellom membranen og sluket. Dette kan føre til lekkasje og fuktskader i underliggende konstruksjoner over tid.

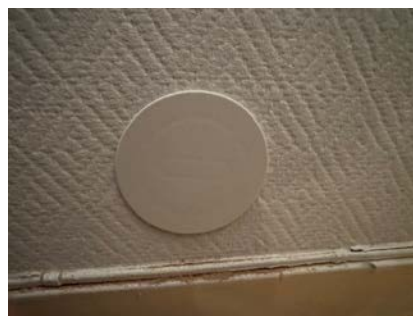
### 1 TG 1 Tilliggende konstruksjoner våtrom

Det ble foretatt hulltaking på soverom. Ikke påvist eller observert tegn til fukt i hullet. Det ble ikke observert tegn til fukt v/bruk av fuktmåler på bad.

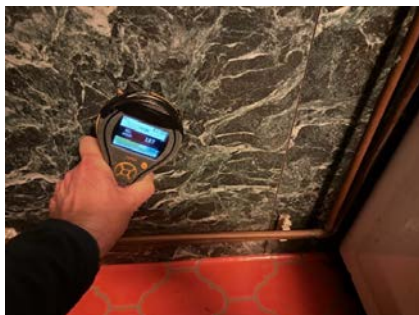
fuktutslag

Utbedre når bad renoveres.
