Hovlandveien 158, 3274 LARVIK

# Tilstandsrapport

Befaringsdato: 11.11.2025

Rapportdato: 25.11.2025

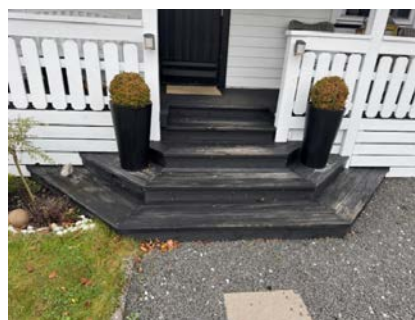
- Det er påvist andre avvik:

Andre avvik er:

- Det må foretas tiltak for å lukke avviket.

Vedlikehold

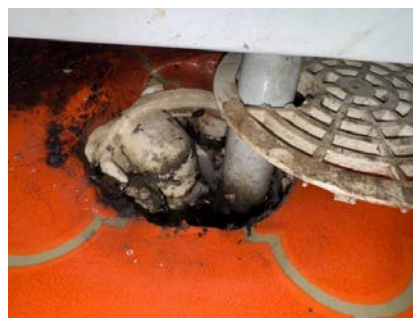
utettheter rundt sluk

Utbedre sluk/membran og lage tett løsning ihht. fukt/vann

Kostnadsestimat: 20 000 - 100 000
